RELATÓRIO TRIMESTRAL
PERÍODO: NOVEMBRO DE 2025 A JANEIRO DE 2026

ESTRUTURA REMANESCENTE CAMPO GRANDE

**OBRAS DE DESCARACTERIZAÇÃO DE BARRAGENS ALTEADAS PELO
MÉTODO DE MONTANTE**

COMPLEXO MARIANA, MARIANA – MG
PROCESSO SEI 2090.01.0001316/2022-41

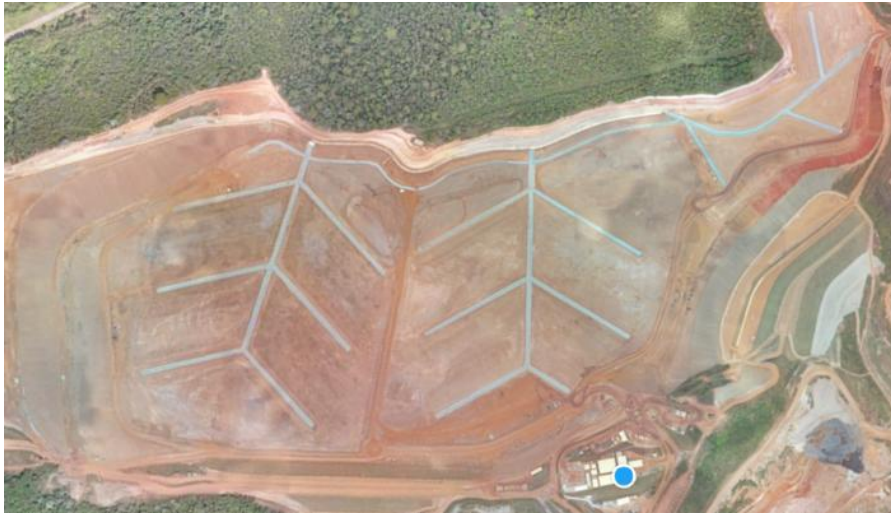
Imagem Regreide Julho – 2025

No período não houve acúmulo de água no interior/reservatório da Estrutura Remanescente Campo Grande conforme comparativo das imagens abaixo:

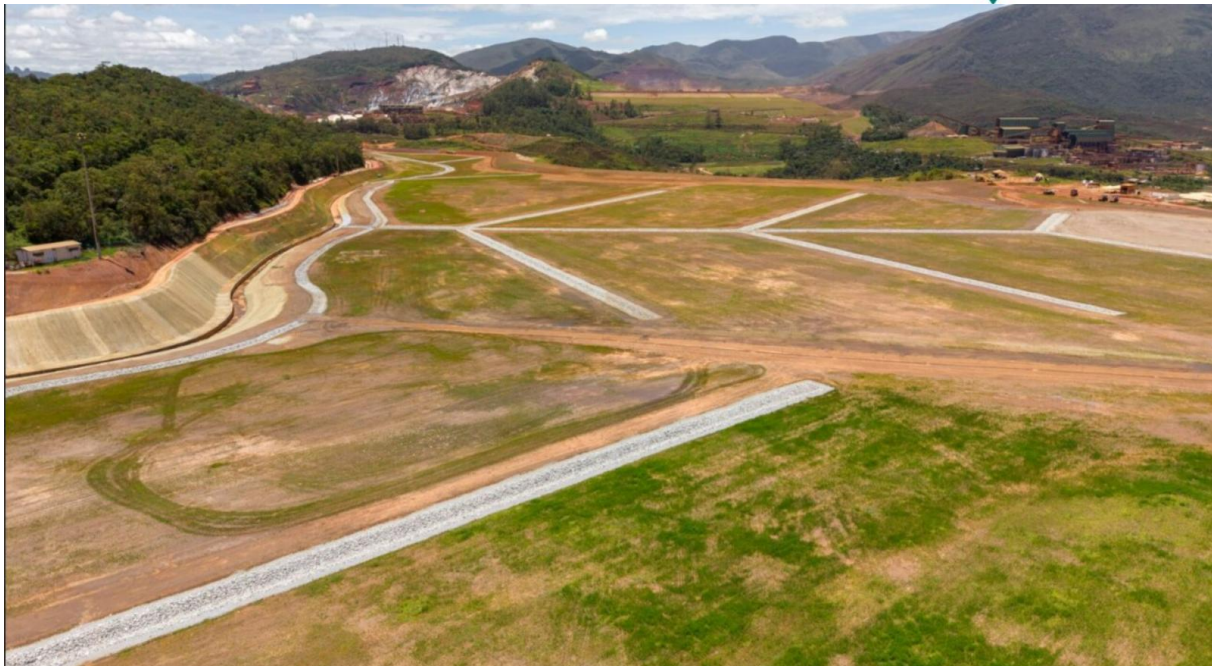
A Barragem Campo Grande teve suas obras na região do regreide e canal lateral para os escoamentos superficiais concluídas, nascendo, portanto, a Estrutura Remanescente. Os drenos de fundo da estrutura seguem operantes e conforme gráfico abaixo apresentam quedas nas leituras.

Figura 12 – Antiga região do reservatório e bombeamento da Estrutura Remanescente Campo Grande, regreide finalizado.

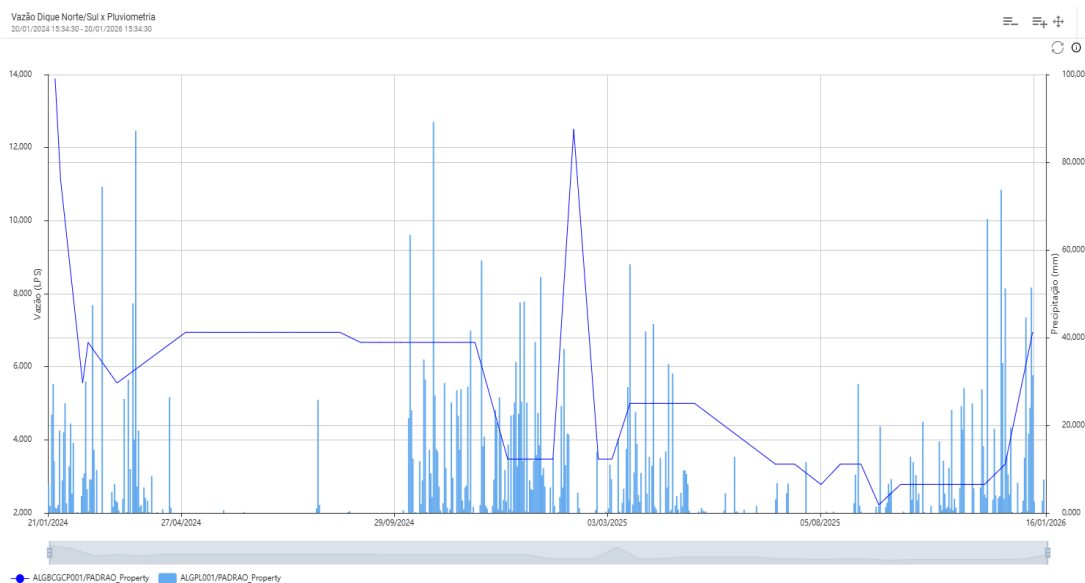
Figura 13 – Medidor de vazão dique Norte/Sul – condizentes com a pluviometria

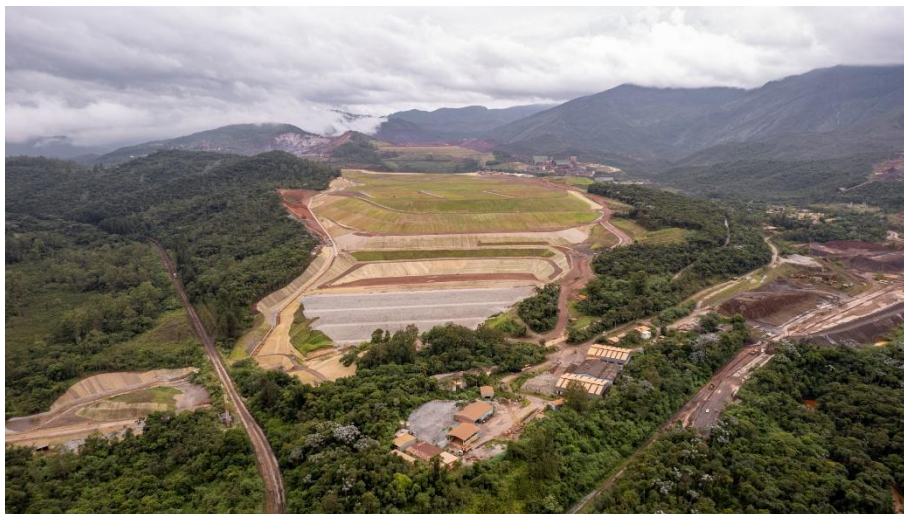
Maciço Principal: No período objeto do relatório, foi concluída a estrutura, com a finalização das drenagens e da revegetação.

Figura 14 - Obras no Maciço Principal: estrutura concluída, com drenagens e revegetação finalizados (Jan/2026).

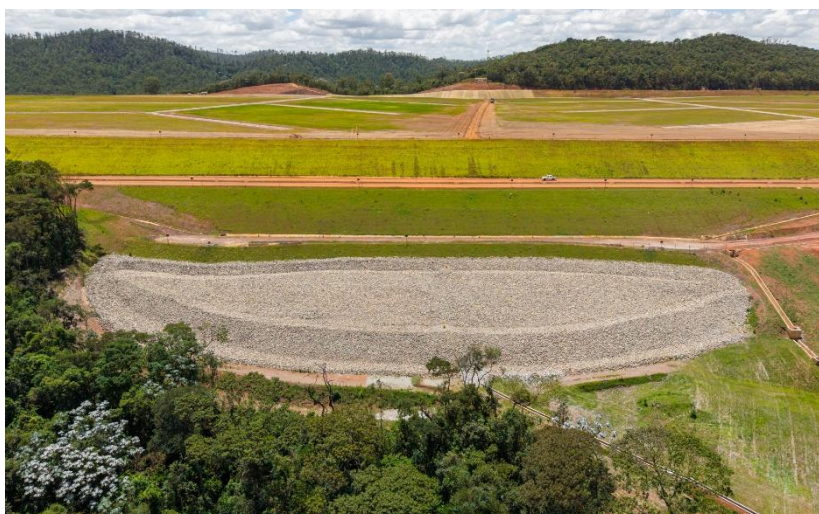
Dique de Sela: No período, ocorreu a finalização da estrutura, juntamente com a execução das drenagens e da revegetação.

Figura 15 - Obras no Dique de Sela: estrutura concluída, com drenagens superficiais finalizadas (Jan/2026).

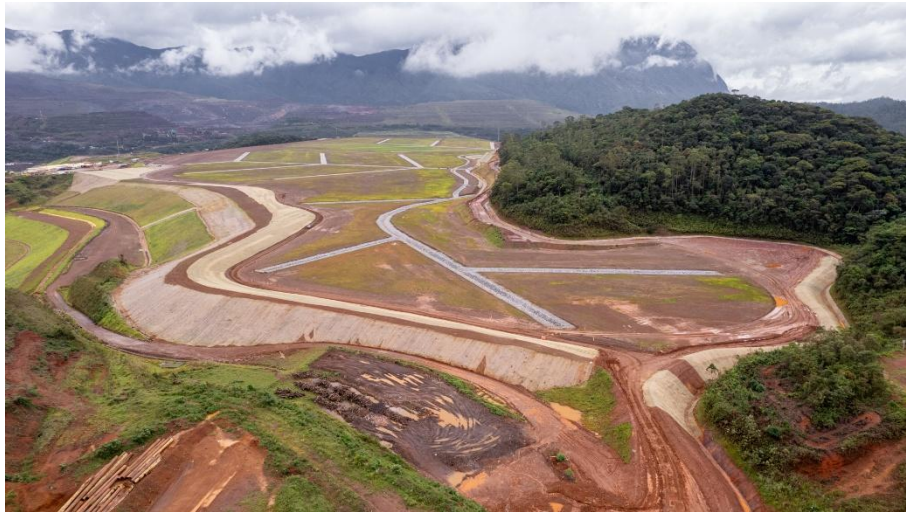
Regreide: No período, ocorreu a finalização da estrutura, juntamente com a execução das drenagens, aterro, escavação e da revegetação.

Figura 16 - Obras no Regreide – Conclusão do Regreide (Jan/2026).

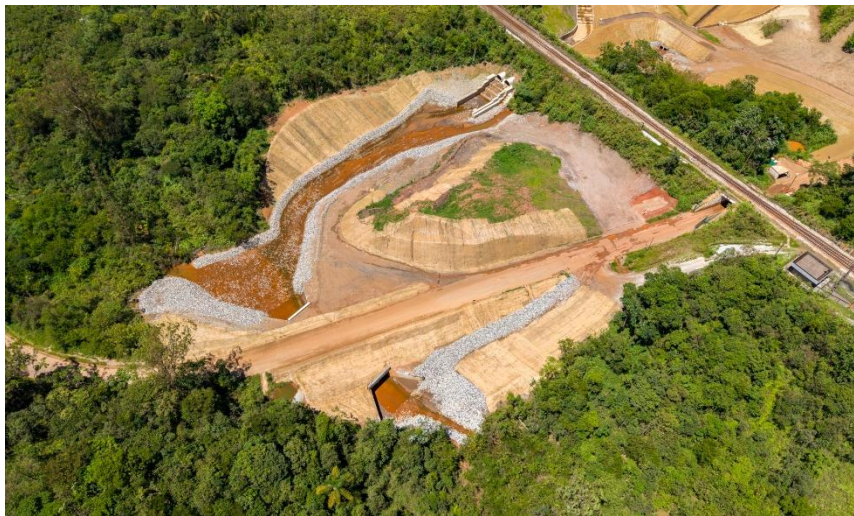
Canal de Restituição: No período, ocorreu a finalização da estrutura, juntamente com a execução do canal de restituição, aterro, escavação, enrocamento e da revegetação.

Figura 17 – Conclusão da TP-08 e Canal de Restituição (Jan/2026).

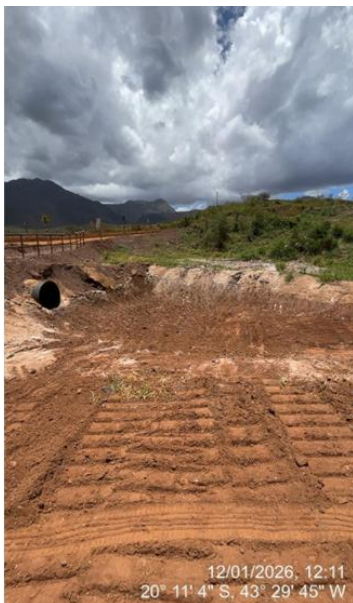
Figura 19 – Desassoreamento do sump Dique Norte-Sul.

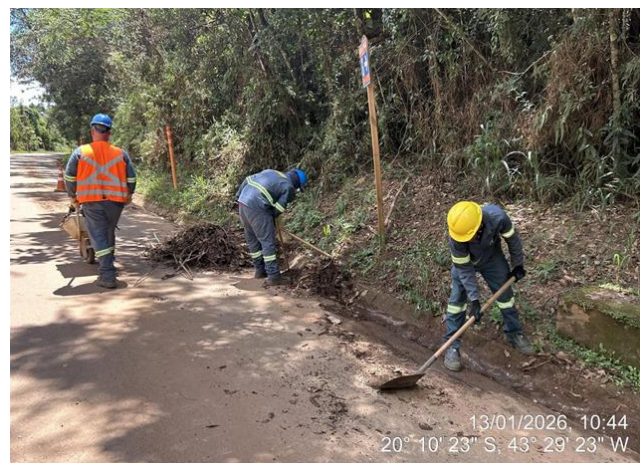
Figura 20 – Limpeza de canaleta no acesso principal.

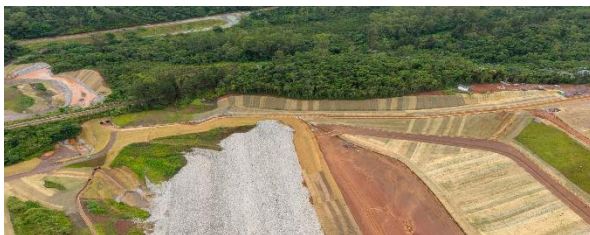
Figura 23 – Reconformação de talude às margens do canal lateral para receber hidrossemeadura e biomanta.
