**RELATÓRIO TRIMESTRAL**  
**PERÍODO: NOVEMBRO DE 2025 A JANEIRO DE 2026**

**BARRAGEM DOUTOR**

**OBRAS DE DESCARACTERIZAÇÃO DE BARRAGENS ALTEADAS PELO  
MÉTODO DE MONTANTE**

**COMPLEXO MARIANA, OURO PRETO – MG**  
**PROCESSO SEI 2090.01.0001329/2022-78**

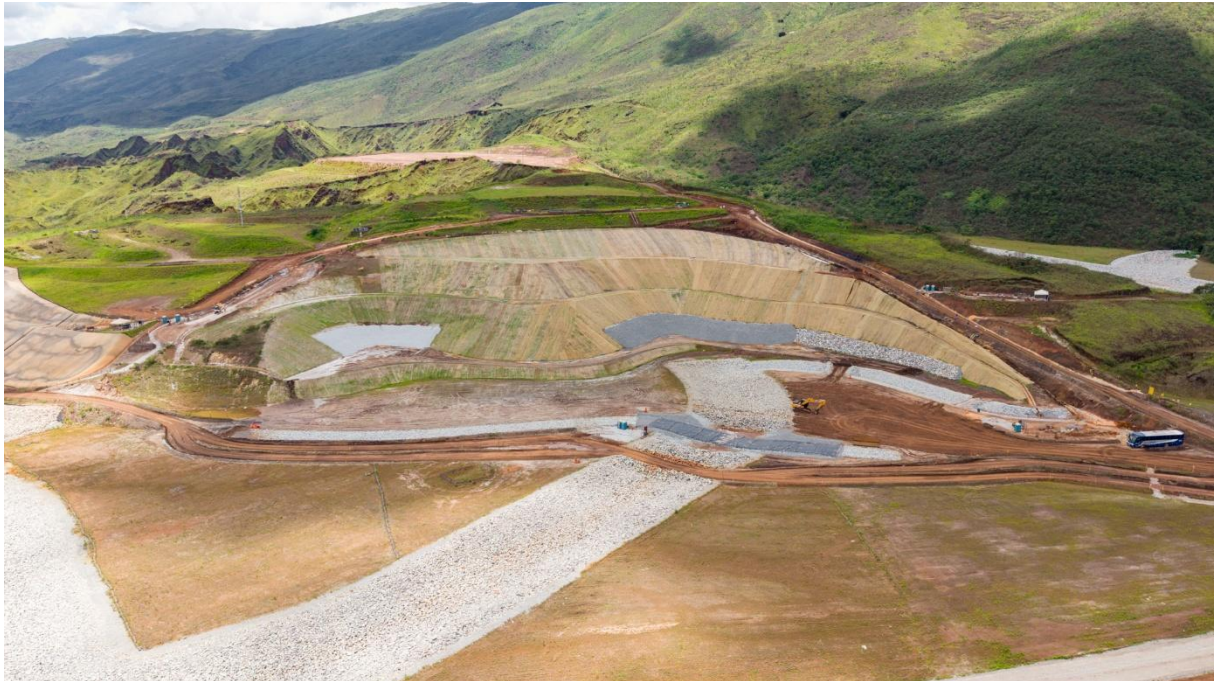
Figura 7 – Talude 8 (Imagem de 09/01/2026).

A atividade do retaludamento do talude 8 foi iniciada em maio/2025 com a execução da terraplenagem, esta atividade foi concluída em julho/2025. Após escavação surgiram trincas de retração em bermas, cujo tratamento com aplicação de selo de bentonita foi finalizado em setembro/2025. Atualmente, estão em andamento as obras de drenagem pluvial e a atividade de revegetação do talude.

- Volume de escavação: 100% do trabalho concluído;
- Drenagens moldado *in loco*: 75% do trabalho concluído.

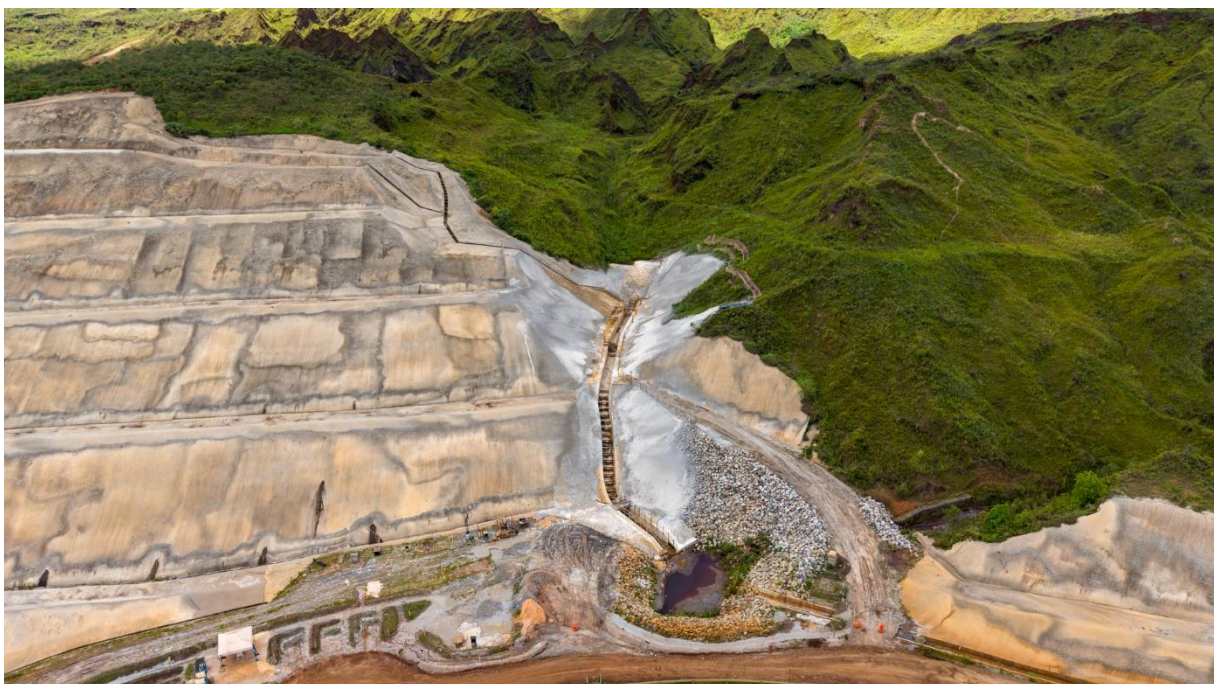
Figura 8 – Talude 3 (Imagem de 08/01/2026).

A atividade de recuperação do talude 3 foi iniciada em maio/2025 com a execução de sistema de drenagem superficial. No trimestre em pauta, foi dada a continuidade da execução da dos dispositivos de drenagem superficial e a recuperação do concreto projetado na interface com este sistema. As obras neste talude foram concluídas em dezembro/2025.

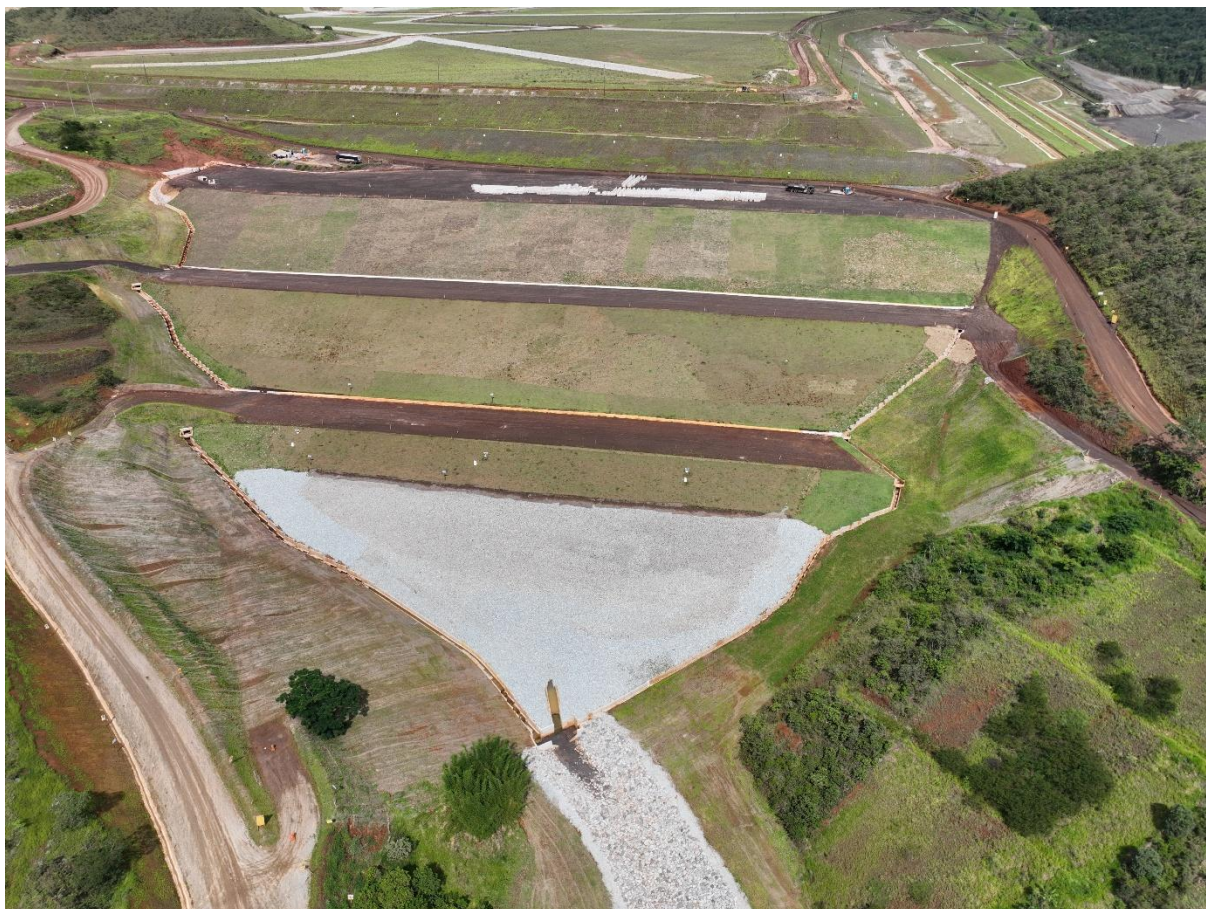
Figura 9 - Dique 1 (Imagem de 08/01/2026).

- Aterro Dique 1: 100% do trabalho concluído - data: 03/05/25;
- Drenagem *in loco*: 100% do trabalho concluído);
- Drenagem pré-moldada: 590 metros (95% do trabalho concluído);
- Revegetação: 100% do trabalho concluído.
- Volume de reconformação do talude do Dique 01: 0% do trabalho concluído;
- Drenagem Reconformação Dique 01: 0% do trabalho concluído;
- Revegetação Reconformação Dique 01: 0% do trabalho concluído.

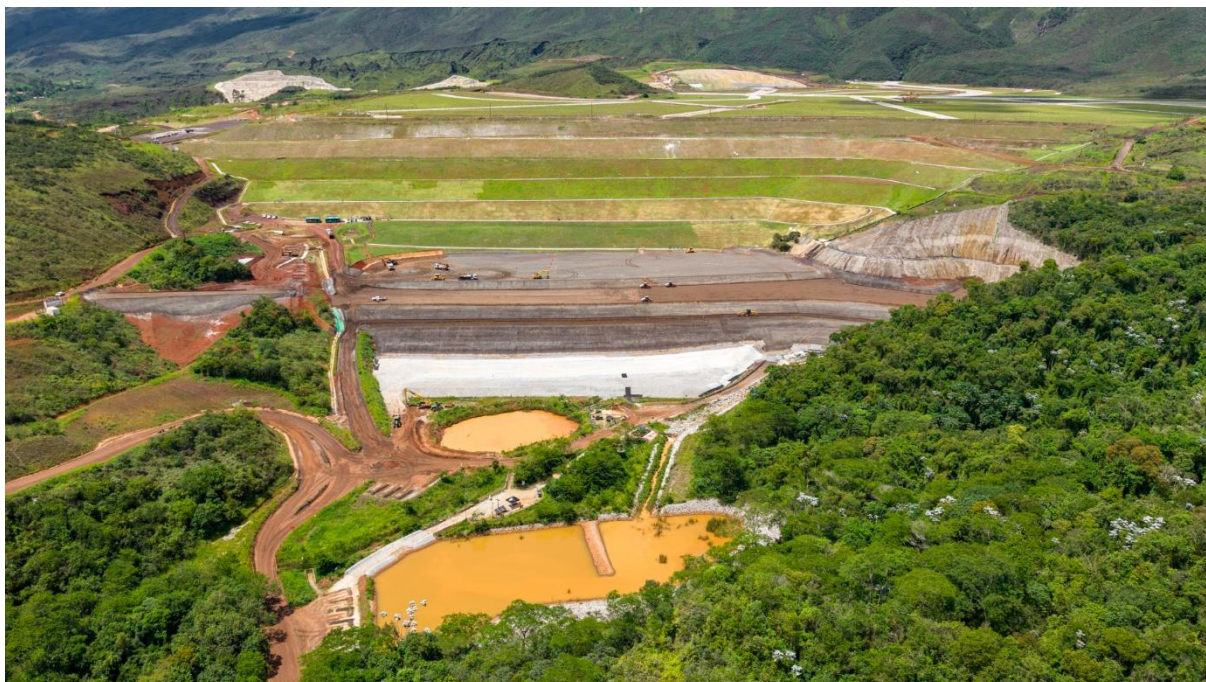
**Figura 10 – Maciço Principal (Imagem de 09/01/2026).**

- Aterro de reforço do Maciço Principal: 25% do trabalho concluído;
- Drenagem superficial: 0% do trabalho concluído;
- Volume de reconformação do talude do Maciço Principal: 0% do trabalho concluído;
- Revegetação: 0% do trabalho concluído.

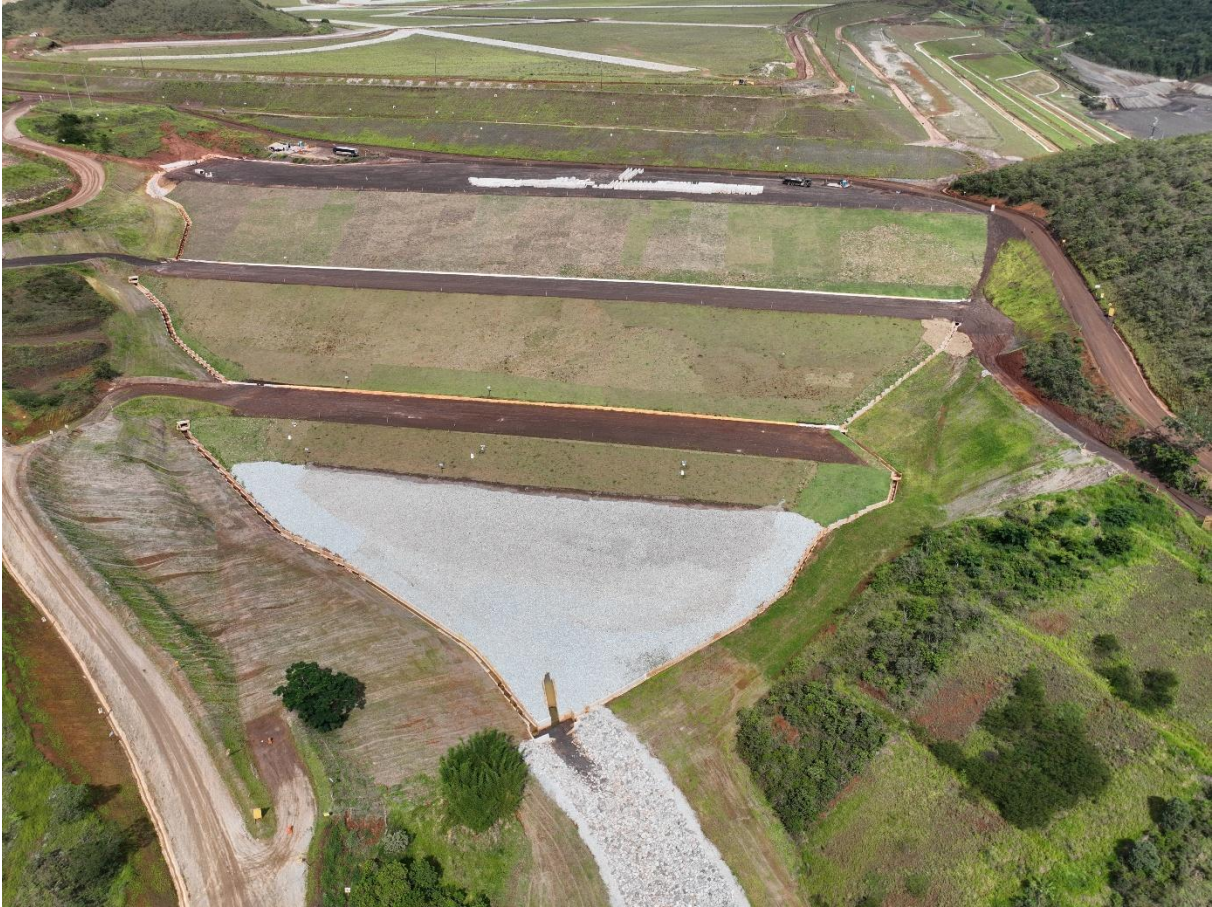
**Figura 11 - Vista geral do Dique 1, com saída da drenagem interna do reforço concluída, construída sobre tratamento de função igualmente concluído, vista da face do reforço concluída e revegetada e os trechos dos dispositivos de drenagem superficial executados – foto dia 08/01/2026.**

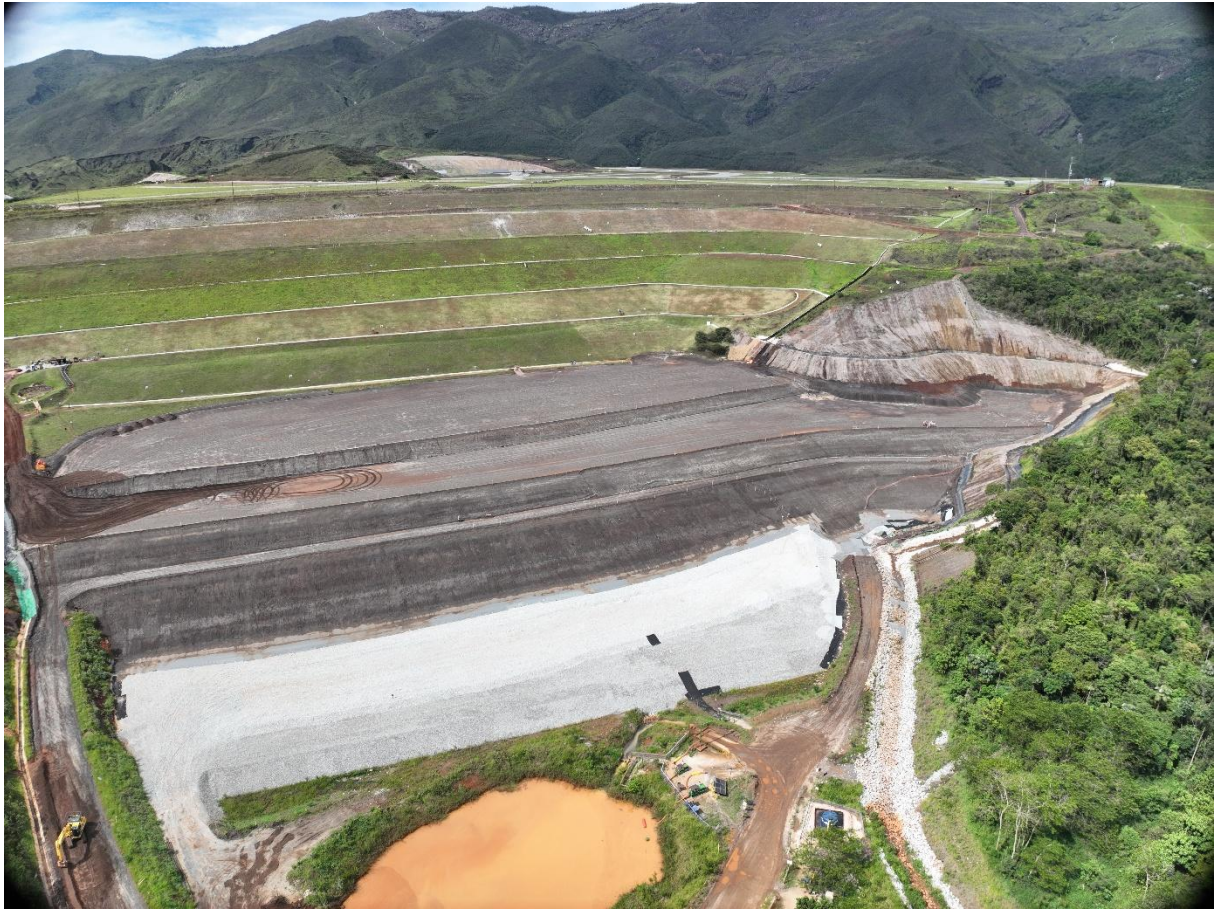
**Figura 12 – Maciço Principal, vista para o tratamento de fundação e saída de drenagem, aterro de reforço em andamento e dispositivos de drenagem temporários previstos no plano de chuvas 2025/2026 – foto dia 08/01/2026**

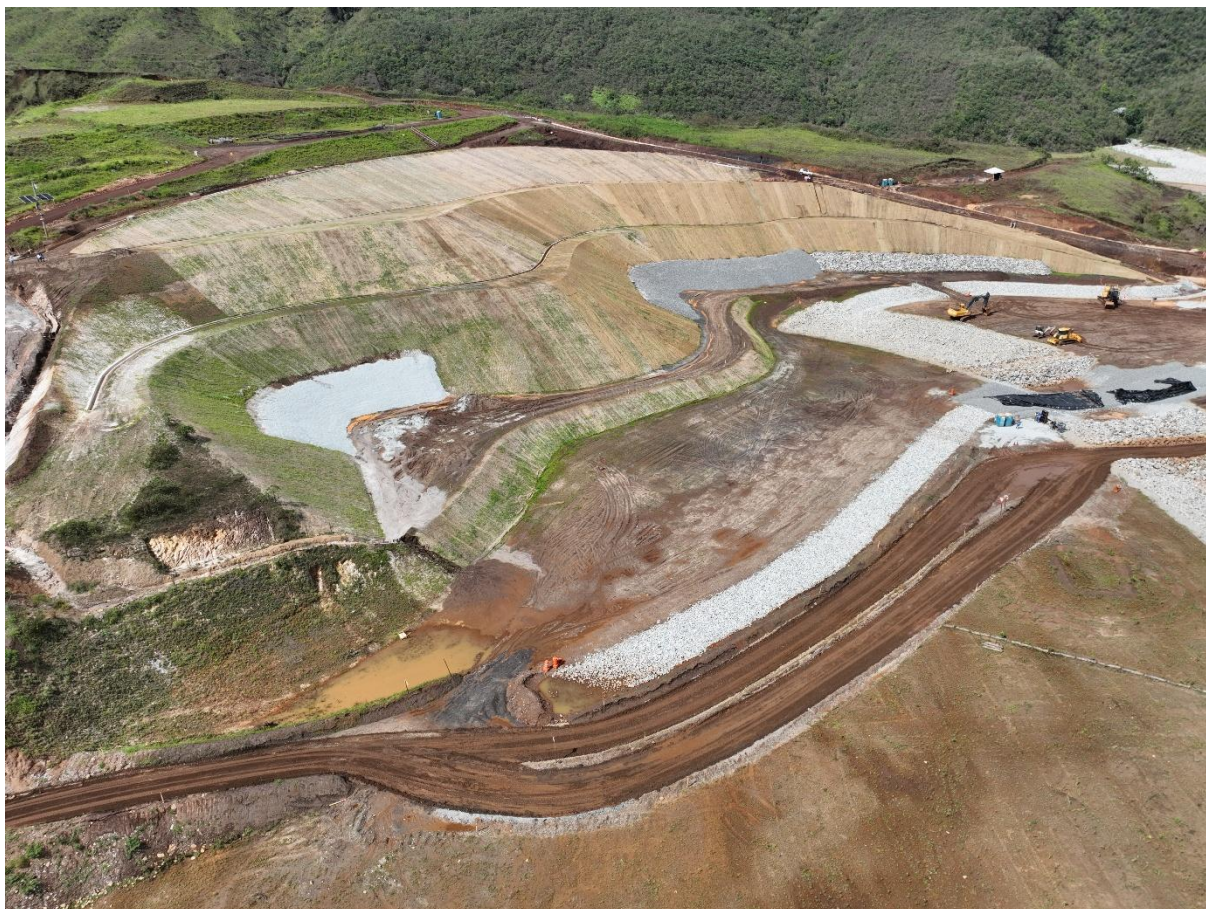
**Figura 13 – Talude 08, vista para a face do talude escavada concluída e revegetada e dispositivos de drenagem superficial com execução em andamento – foto dia 08/01/2026**

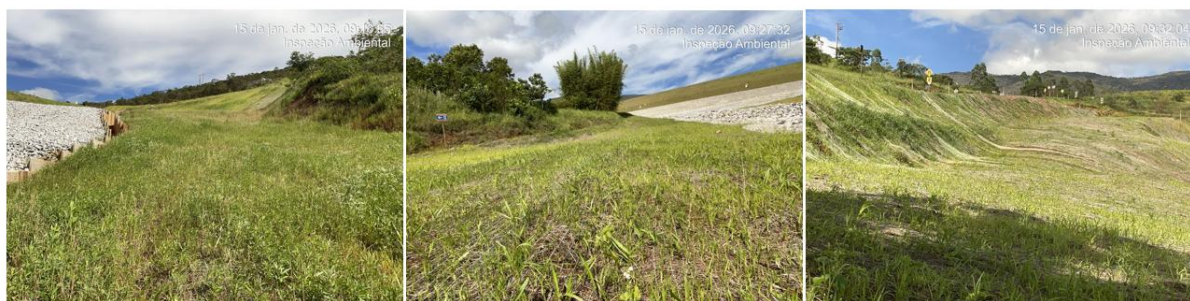
#### Dique 1 – Manta Vegetal Projetada + Biomanta

Taxa de germinação inicial	% de recobrimento dos taludes	Integridade dos taludes	Necessidade de replantios
<b>O</b>	<b>O</b>	<b>O</b>	<b>B</b>

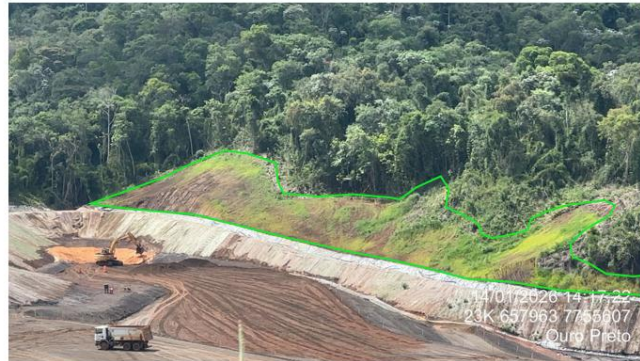
### Maciço Principal – Manta Vegetal Projetada

Taxa de germinação inicial	% de recobrimento dos taludes	Integridade dos taludes	Necessidade de replantios
<b>R</b>	<b>I</b>	<b>B</b>	<b>I</b>

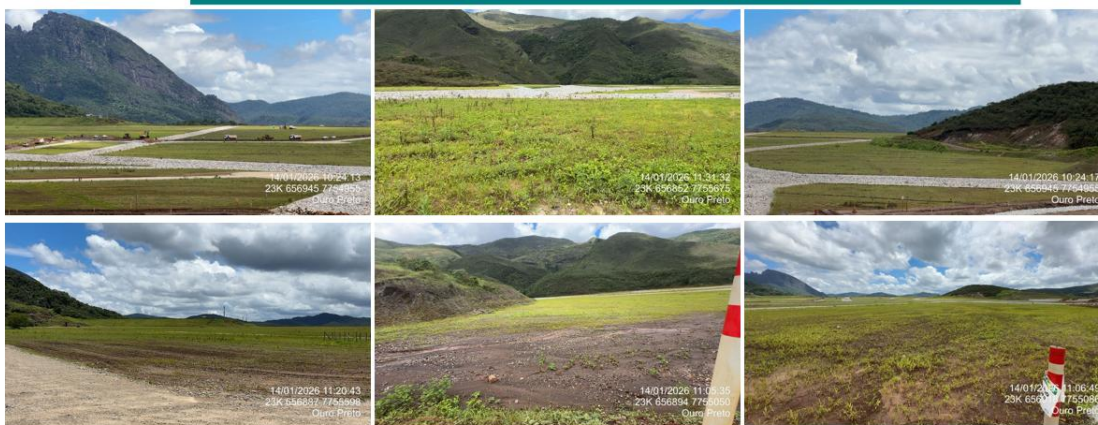
### Regreide – Manta Vegetal Projetada

Taxa de germinação inicial	% de recobrimento dos taludes	Integridade dos taludes	Necessidade de replantios
<b>B</b>	<b>B</b>	<b>B</b>	<b>B</b>

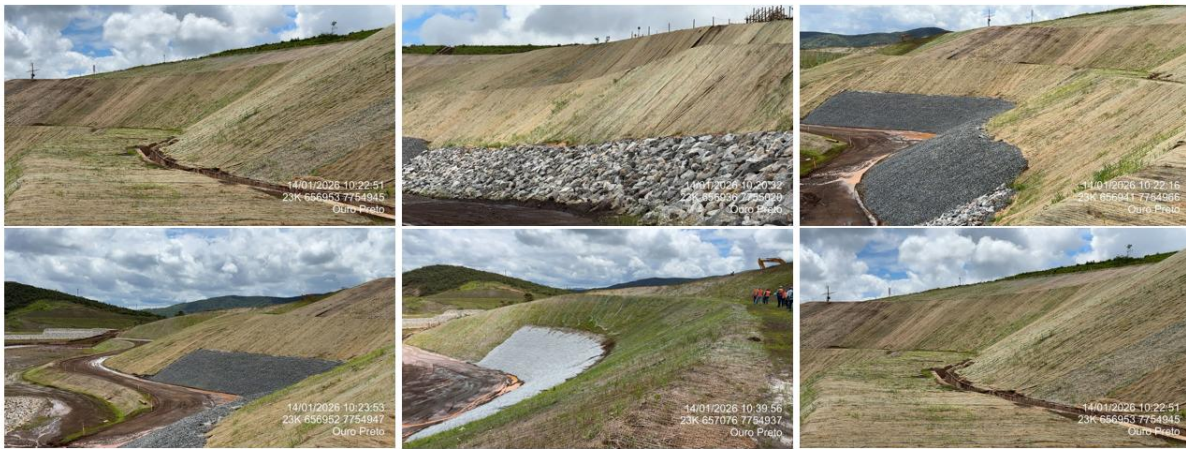
## Talude 8 – Manta Vegetal Projetada + Biomanta

Taxa de germinação inicial	% de recobrimento dos taludes	Integridade dos taludes	Necessidade de replantio
<b>R</b>	<b>R</b>	<b>R</b>	<b>R</b>
