**RELATÓRIO TRIMESTRAL  
PERÍODO: NOVEMBRO DE 2025 A JANEIRO DE 2026**

**BARRAGEM SUL SUPERIOR**

**OBRAS DE DESCARACTERIZAÇÃO DE BARRAGENS ALTEADAS PELO  
MÉTODO DE MONTANTE**

**COMPLEXO MINAS PARALISADAS SUDESTE, BARÃO DE COCAIS – MG  
PROCESSO SEI 2090.01.0001331/2022-24**

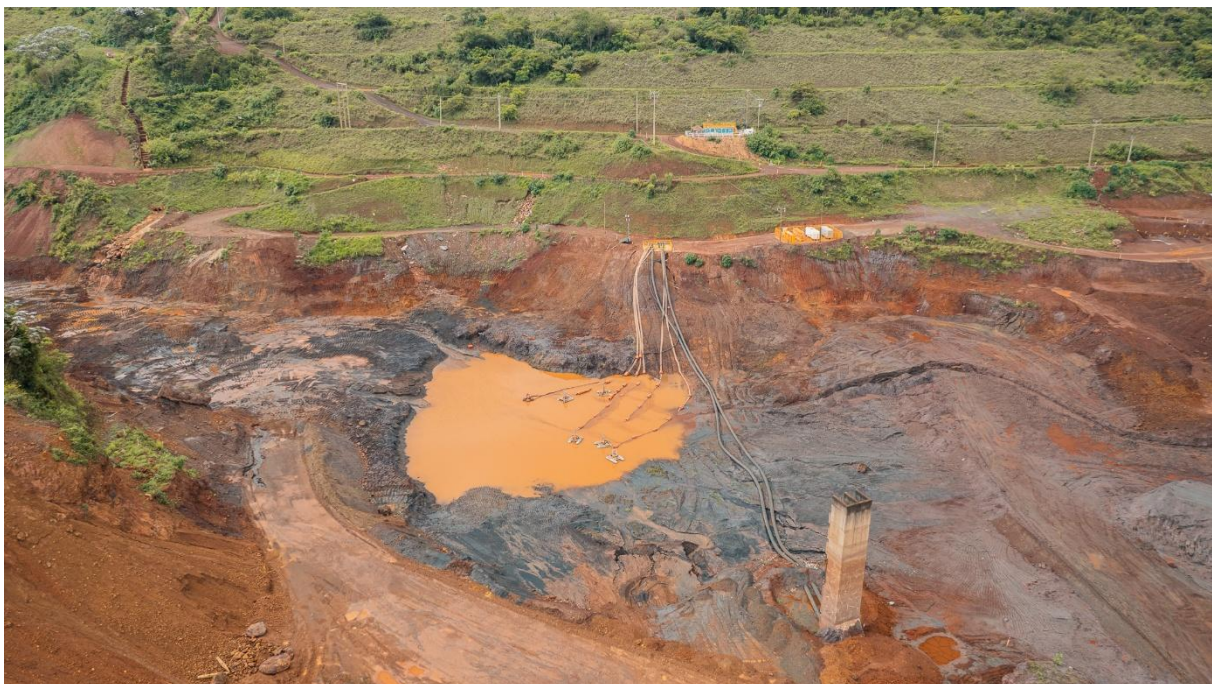
Após o período chuvoso de 2024/2025, foi iniciada a escavação da Fase 2, incluindo a escavação do reservatório, crista e ampliação do sump, a escavação deste sump foi concluída em agosto de 2025 e o sistema de bombeamento foi realocado para nova região.

Figura 5 - Sump da BSS (Fase 2) – Dez/25

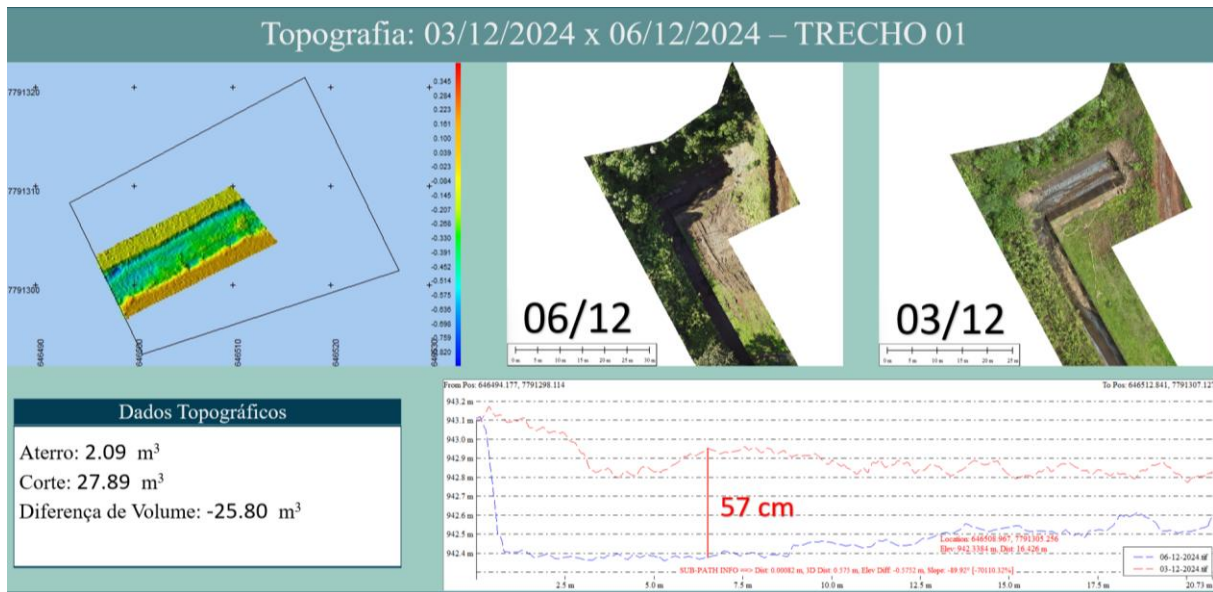
A Equipe Vale informa que, no início de dezembro de 2024, foi realizada a limpeza do canal extravasor do BSS. Em seguida, em 19 de dezembro de 2024, foi executado um novo levantamento cadastral do sistema extravasor, com o objetivo de atualizar sua avaliação hidráulica, uma vez que a análise anterior utilizava dados obtidos quando o fundo do canal ainda se encontrava assoreado. Com a limpeza realizada, houve incremento da borda livre no trecho avaliado, o que se refletiu positivamente na análise hidráulica apresentada durante a auditoria do 1º ciclo de 2025. A Figura 9 apresenta o cálculo do volume removido, bem como o perfil transversal do trecho do canal imediatamente a jusante da galeria (trecho 1), comparando as superfícies levantadas antes (03/12/2024) e após (06/12/2024) a limpeza, conforme levantamento realizado pela empresa Rural Tech.

**Figura 9 – Comparação levantamentos topográficos antes e após a limpeza do sistema extravasor de BSS (Rural Tech, 2024)**

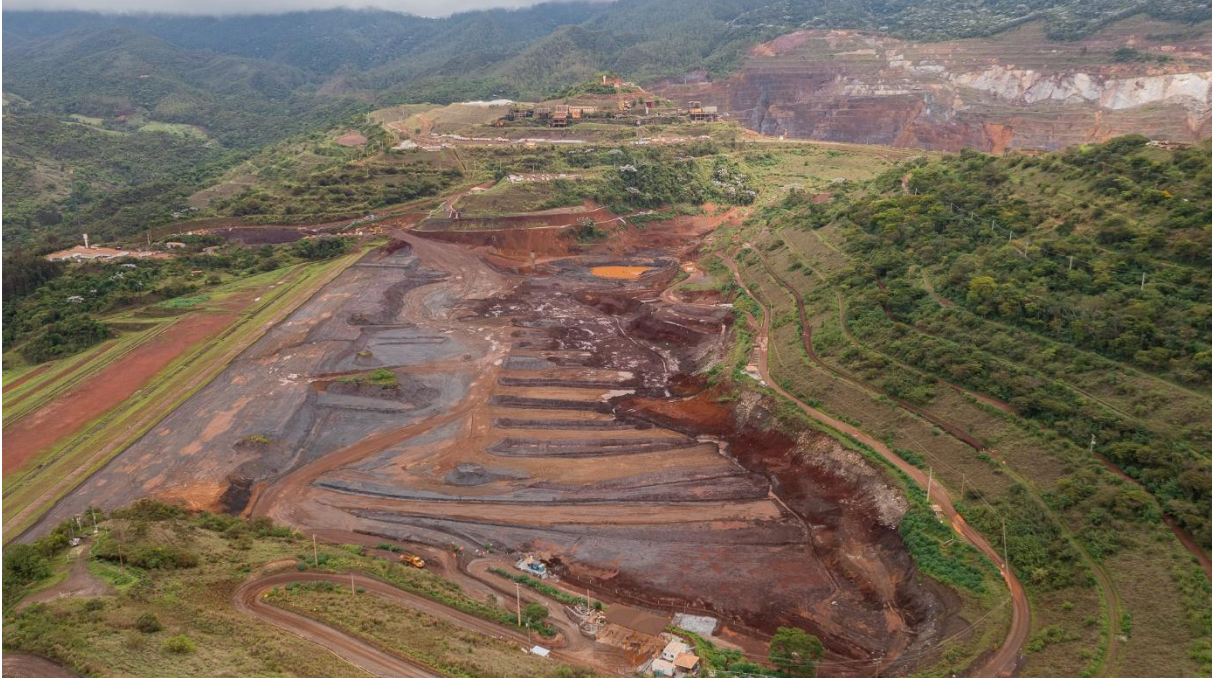
**Figura 11 - Vista ombreira esquerda da BSS (dezembro/2025), escavação do reservatório, canal periférico e crista.**

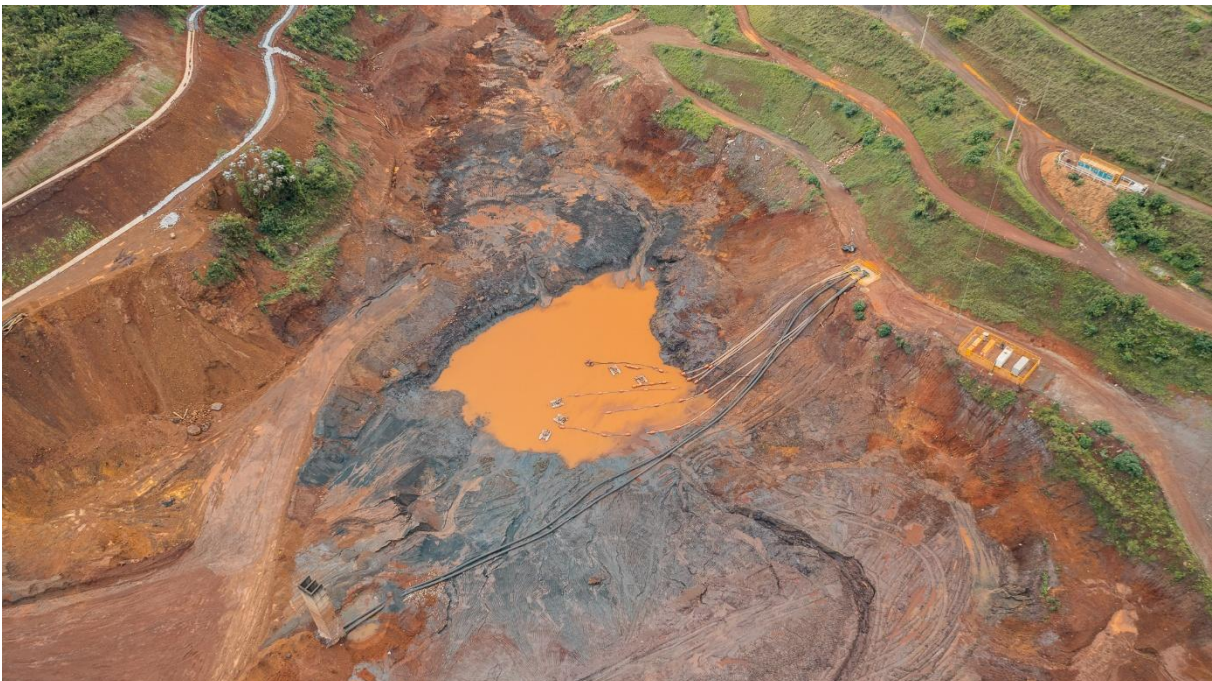
**Figura 12 – Sump-Fase2 e sistema de bombeamento direcionando água para tulipa (dezembro/2025)**

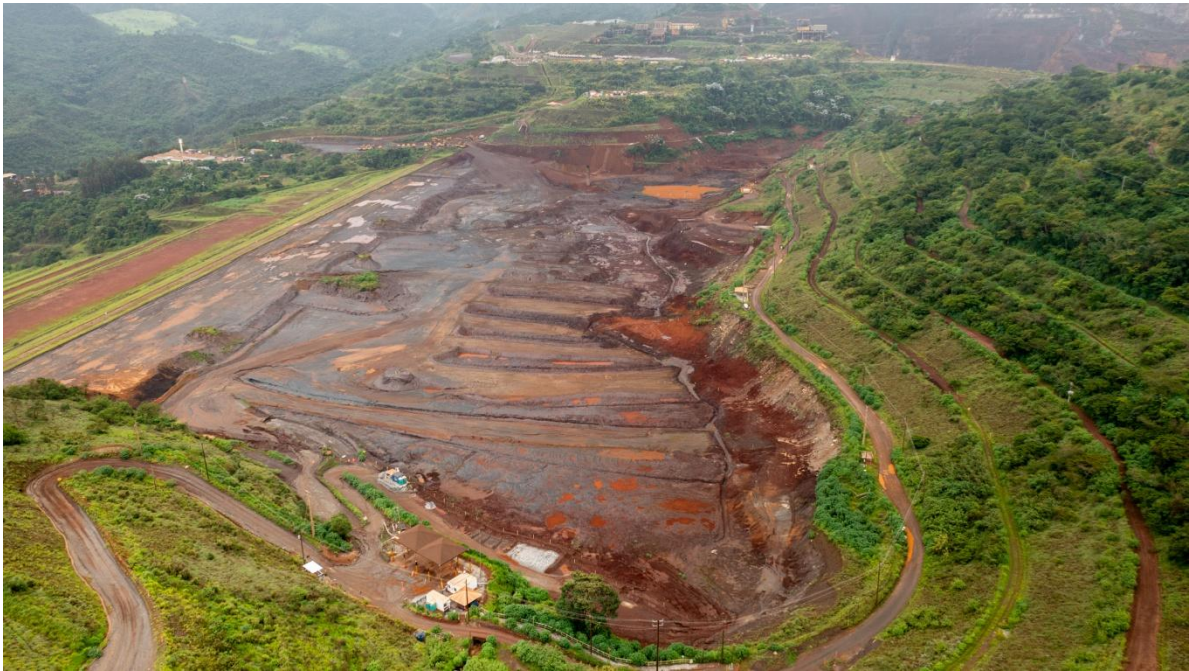
**Figura 22 - Vista ombreira esquerda da BSS (dezembro/2025), escavação do reservatório e barramento.**

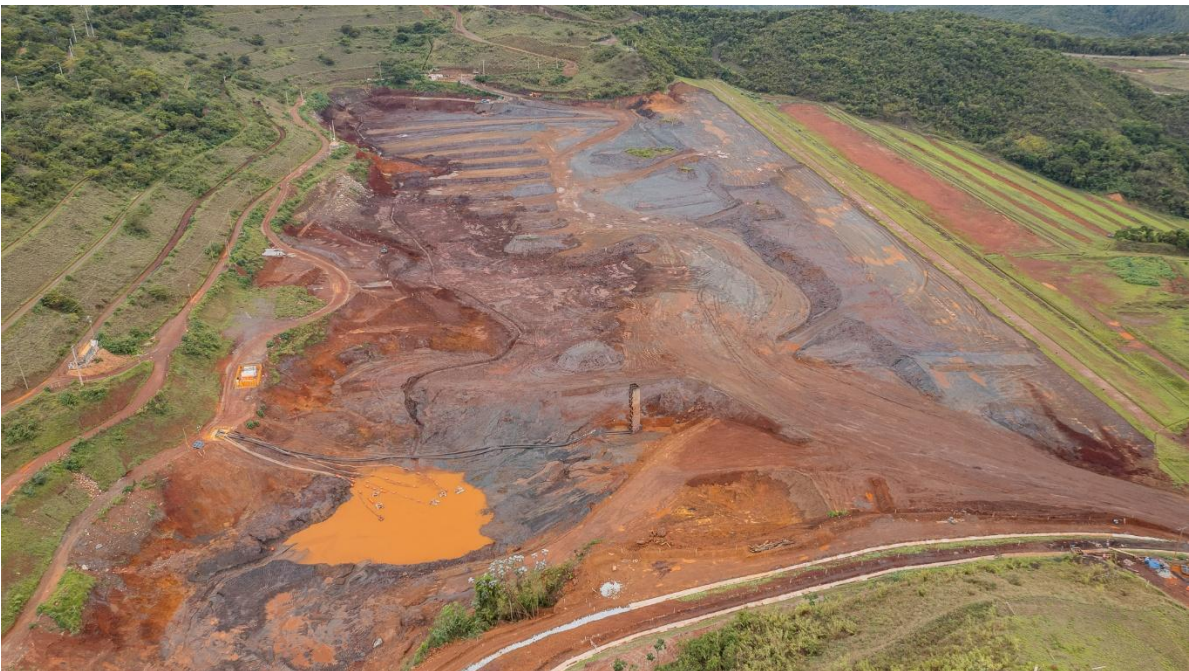
**Figura 23 - Vista ombreira direita da BSS – Remoção de rejeitos no reservatório e barramento (dezembro/2025).**

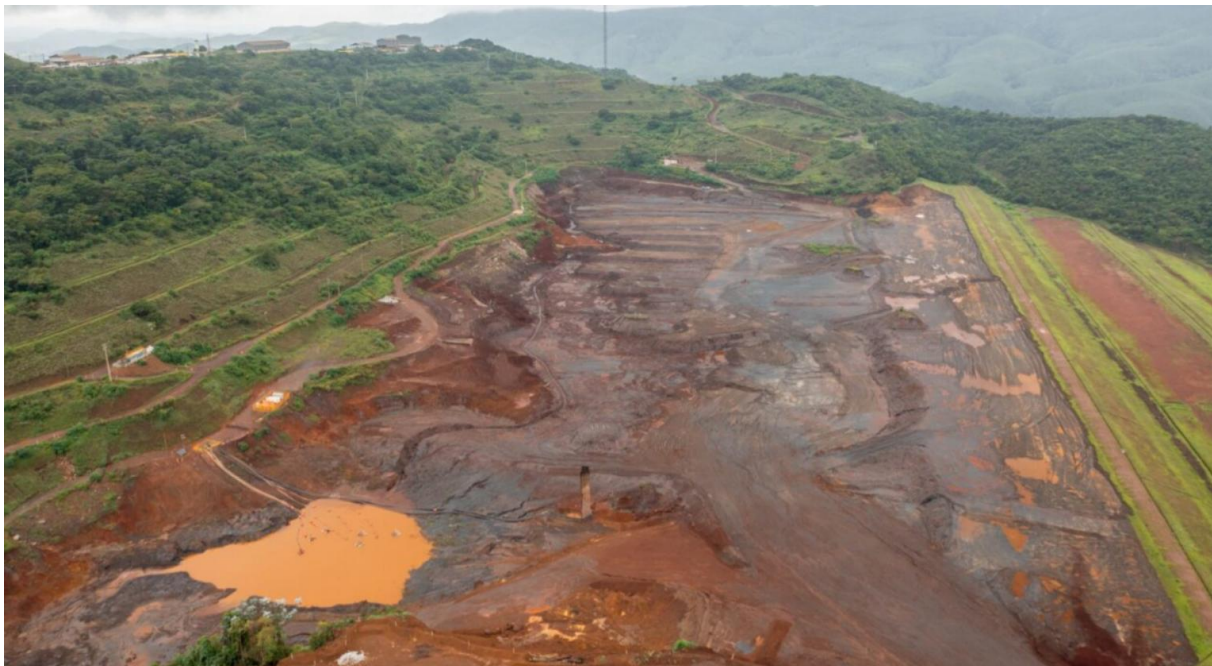
As estruturas de drenagem periféricas localizadas ao redor da Barragem Sul Superior encontram-se em bom estado de conservação (Figura 25). Estas estruturas são submetidas a inspeções periódicas rigorosas, cujo objetivo é detectar possíveis anomalias, tais como fissuras, obstruções e o crescimento de vegetação inadequada. A realização dessas inspeções é crucial para assegurar tanto a funcionalidade quanto a integridade do sistema de drenagem, e quaisquer irregularidades identificadas são imediatamente corrigidas por meio de intervenções de manutenção apropriadas.

**Figura 25 - Aspecto geral do reservatório da BSS evidenciado os canais principal e periférico no reservatório.**  
Fonte: Vale, 2026.

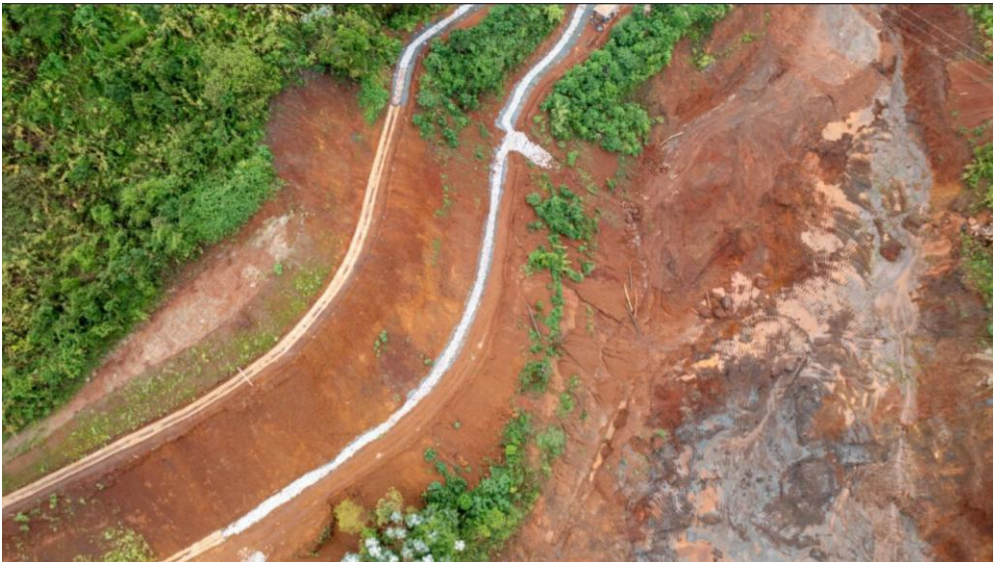
Durante o período em questão, a Vale finalizou as obras de drenagem na ombreira direita da Barragem Sul Superior (BSS) de forma a conduzi-la de forma controlada até o SUMP da BSS. As ações incluíram a implantação de dispositivos de drenagem superficial e estruturas complementares destinadas ao direcionamento e manejo adequado das águas pluviais.

**Figura 26 – Finalização da implantação de drenagem – Ombreira Direita.**  
Fonte: Vale, 2025.

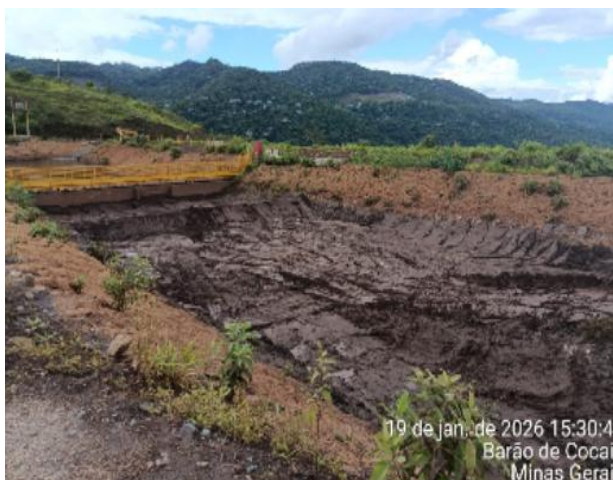
**Figura 29 - PDR Sump – Só há presença de água em período chuvoso (19/01/2026).**

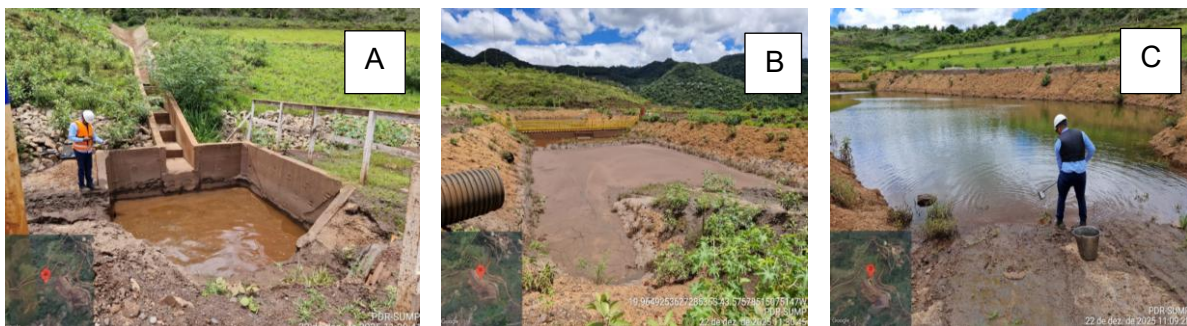
**Figura 68 –** Observa-se na Imagem (A) que o sump apresenta aspecto turvo, enquanto na Imagem (C), após o tratamento, a água encontra-se límpida, indicando a eficiência do controle de turbidez.

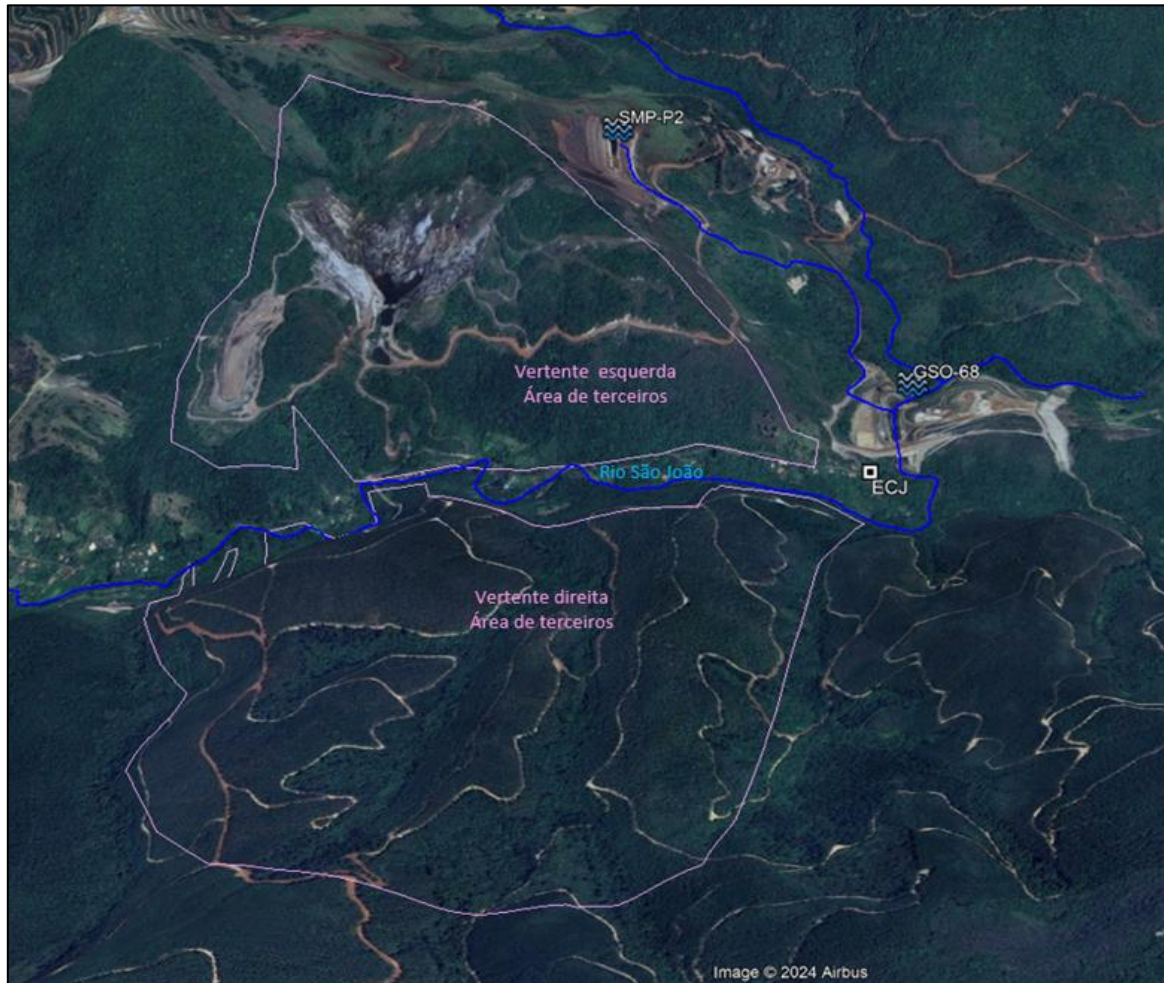
Figura 71 - Exemplo da presença de solo exposto em áreas de terceiros nas vertentes direita e esquerda do rio São João.
