RELATÓRIO TRIMESTRAL
PERÍODO: NOVEMBRO DE 2025 A JANEIRO DE 2026
BARRAGEM XINGU

**OBRAS DE DESCARACTERIZAÇÃO DE BARRAGENS ALTEADAS PELO
MÉTODO DE MONTANTE**

COMPLEXO MARIANA, MARIANA – MG
PROCESSO SEI 2090.01.0001328/2022-08

FEVEREIRO DE 2026

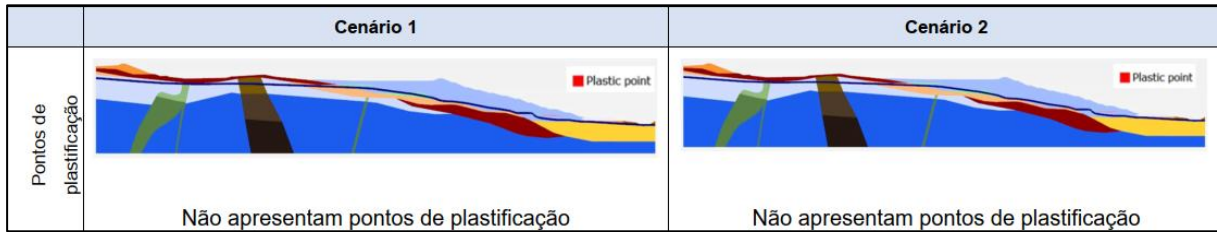
Além dos pontos mapeados acima, não houve atualização nos riscos relacionados a carga estática devido a existência de solos de baixa resistência na fundação (ID-06 da Intertechne), sendo que ele permanece como não crível pois foi simulado o estudo de tensão x deformação a carga estática imposta pelo reforço e não foram observados pontos de plastificação após a sua implantação conforme apresentado no MD-1852LL-X-00030 e **Figura 20** abaixo. Além disso, o estudo também mostra que com a implantação do reforço, foi observada melhoria nos pontos de plastificação da barragem.

Figura 20 - Final da consolidação - Pontos de plastificação

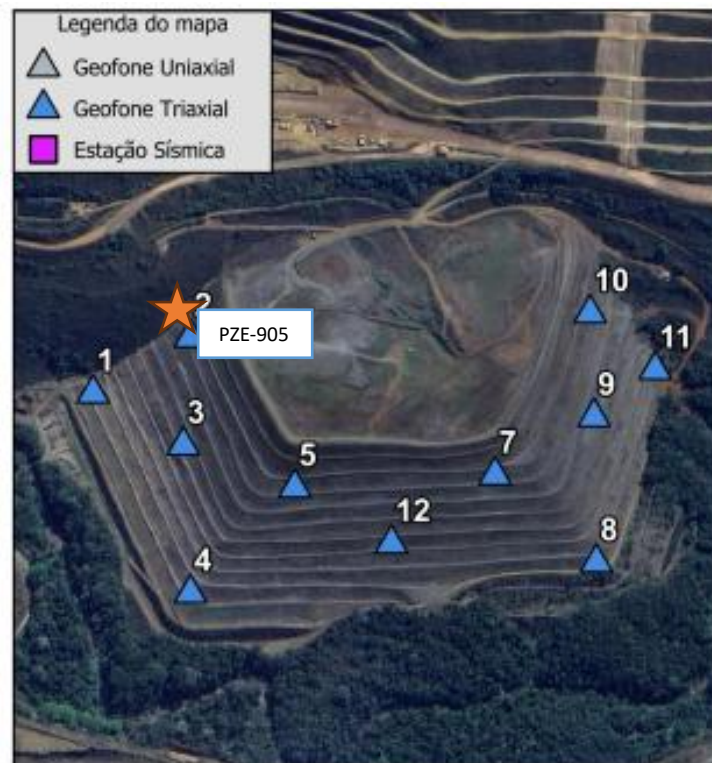
Outro ponto que não sofreu alteração na análise de riscos foi o que diz respeito a carga dinâmica devido ao excesso de vibração gerado pelo processo de perfuração levando a liquefação por carga mecânica (ID-18 da Intertechne). Hoje temos 11 sensores de microsísmica instalados e, em paralelo estamos com 3 sondas realizando a instalação de instrumentos, em muitos casos, os furos são muito próximos dos sensores como observado na imagem abaixo, onde foi realizada a perfuração para instalação do PZE-905 e não foram mapeadas vibrações significativas nos sensores 1 e 2, localizados próximos ao furo.

Figura 21 - Arranjo microsísmica e PZE-905

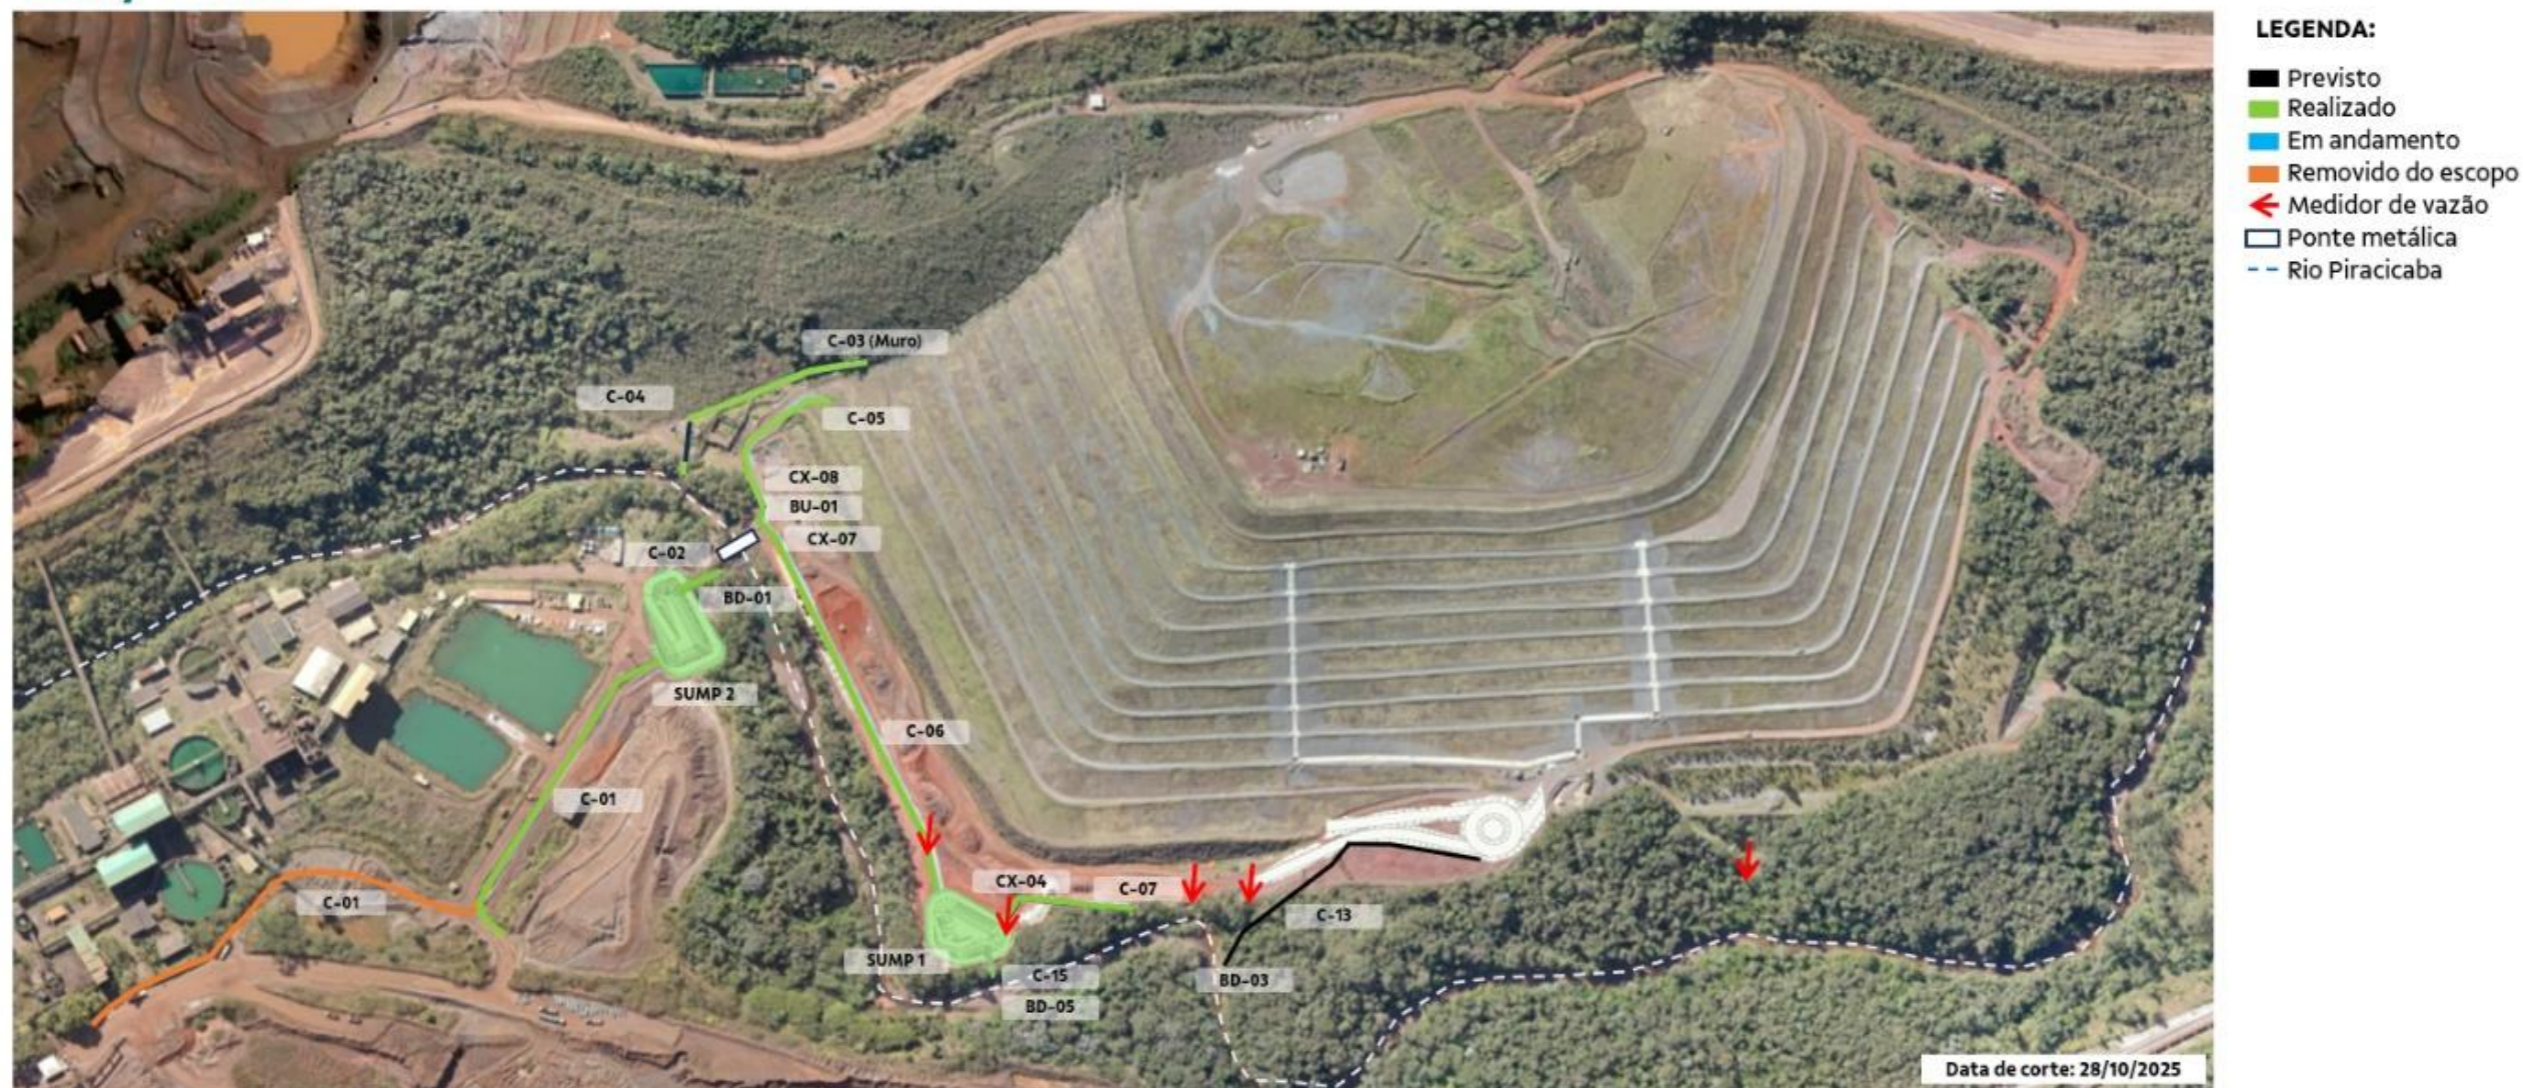
Figura 22 - Controle visual das estruturas já implantadas.

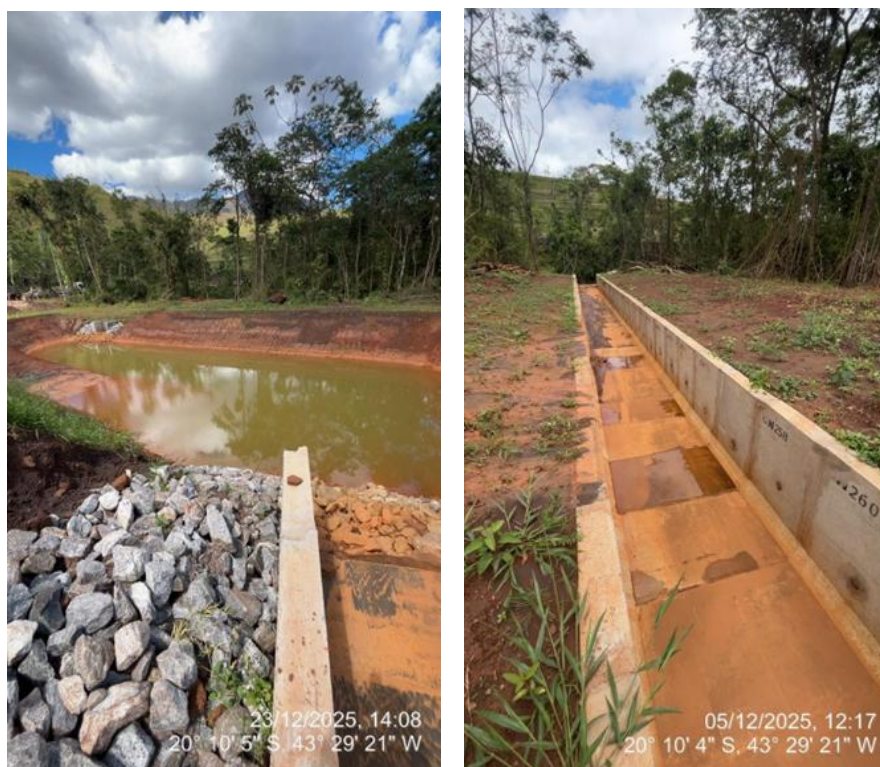
Figura 40 – Sump 2 e canaleta extravasora.
Fonte: Vale, 2026.

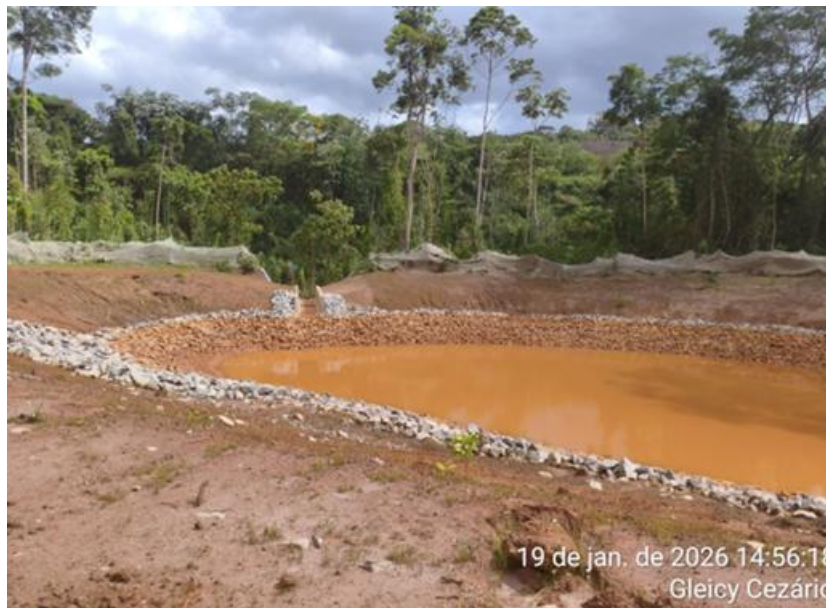
Figura 42 - Sump 1.

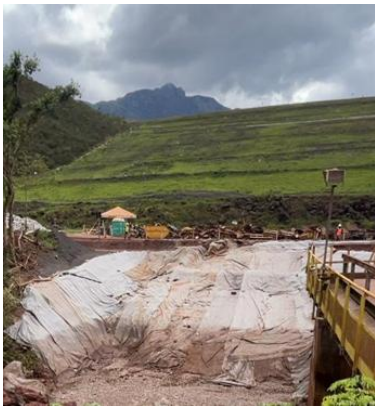
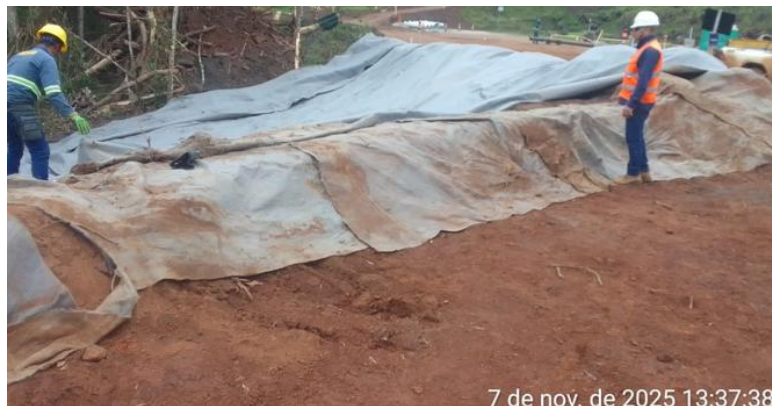
Figura 45 Proteção com manta bidin na área de escavação da ponte.
 Fonte: Vale, 2025.
