**RELATÓRIO TRIMESTRAL  
PERÍODO: NOVEMBRO DE 2025 A JANEIRO DE 2026**

**BARRAGEM GRUPO**

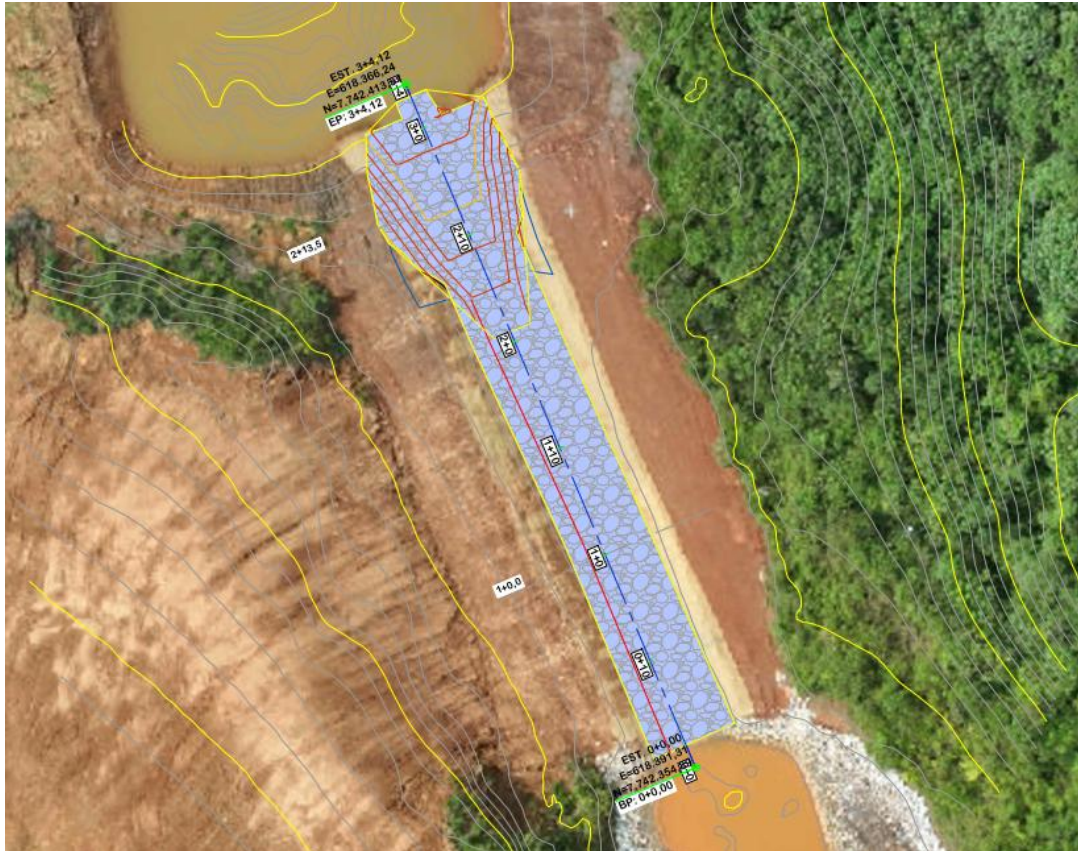
**Figura 93 - Croqui para regularização de trecho onde ocorreu erosão, entre a bacia de dissipação e o sump.**  
**Fonte: Aterpa, 2025**
