**RELATÓRIO TRIMESTRAL  
PERÍODO: NOVEMBRO DE 2025 A JANEIRO DE 2026**

**BARRAGEM FORQUILHA I**

**OBRAS DE DESCARACTERIZAÇÃO DE BARRAGENS ALTEADAS PELO  
MÉTODO DE MONTANTE**

**COMPLEXO PARAPEBA, OURO PRETO – MG  
PROCESSO SEI 2090.01.0001302/2022-31**

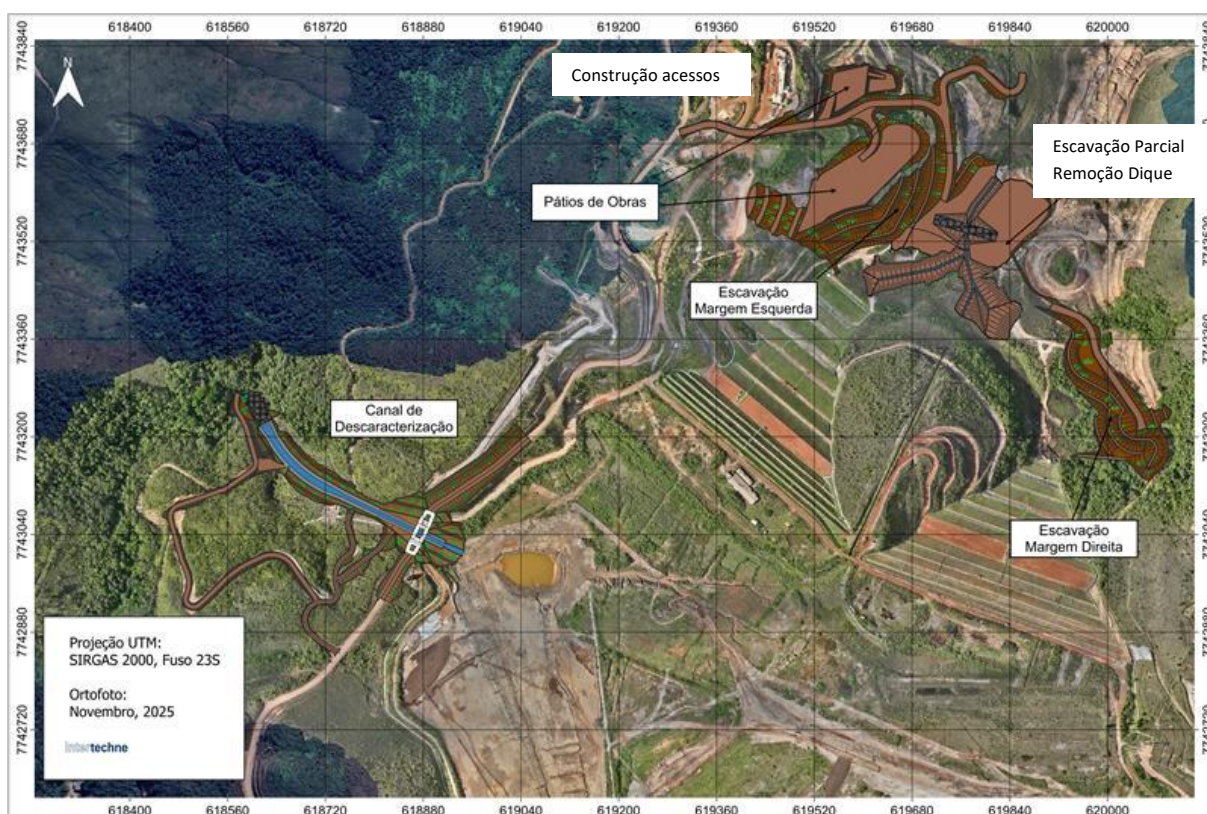
A Figura 4 apresenta a representação das intervenções previstas nos Early Works, contemplando a escavação parcial do rejeito.

**Figura 4 - Representação das intervenções dos Early Works**

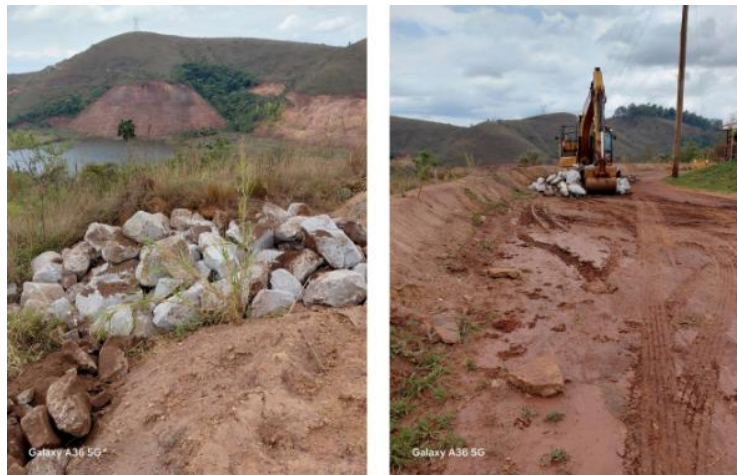
A Vale informa, que conforme recomendação F1-0364, no qual solicita *adequar a drenagem superficial da área do entorno do canteiro administrativo*, foi concluída tal adequação, conforme evidenciado abaixo e no **Anexo F1-0364**.

Figura 6 - Atendimento recomendação F1-0364, canteiro administrativo Forquilha I

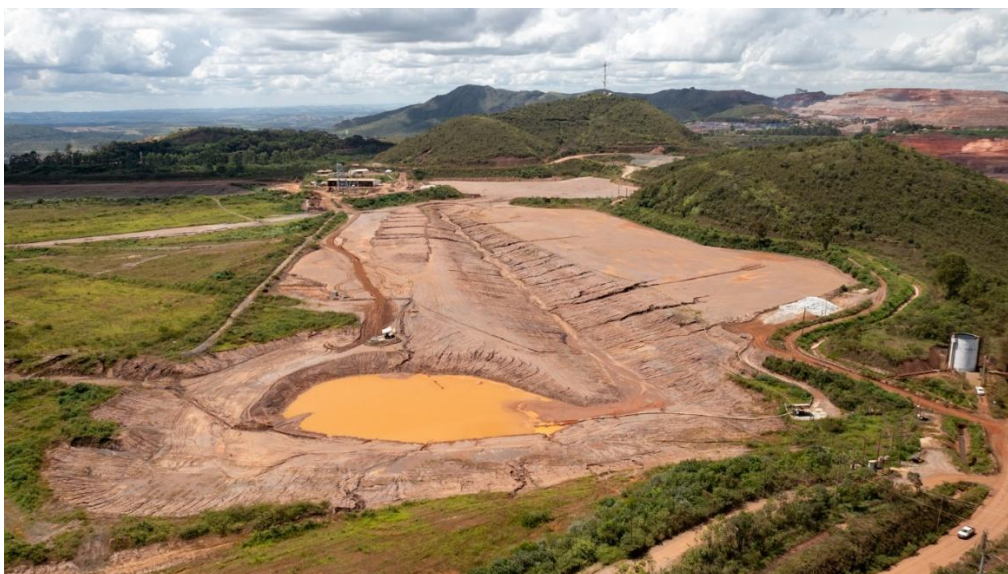
Para esgotamento da água acumulada no interior do reservatório de Forquilha I, foram mantidas as rotinas de bombeamento no interior do reservatório com o objetivo de reduzir o acúmulo de água superficial através de sistemas de bombeamento conforme mostrado nas figuras abaixo.

Figura 7 - Sistema de bombeamento operacional Sump 1 (janeiro/2026).

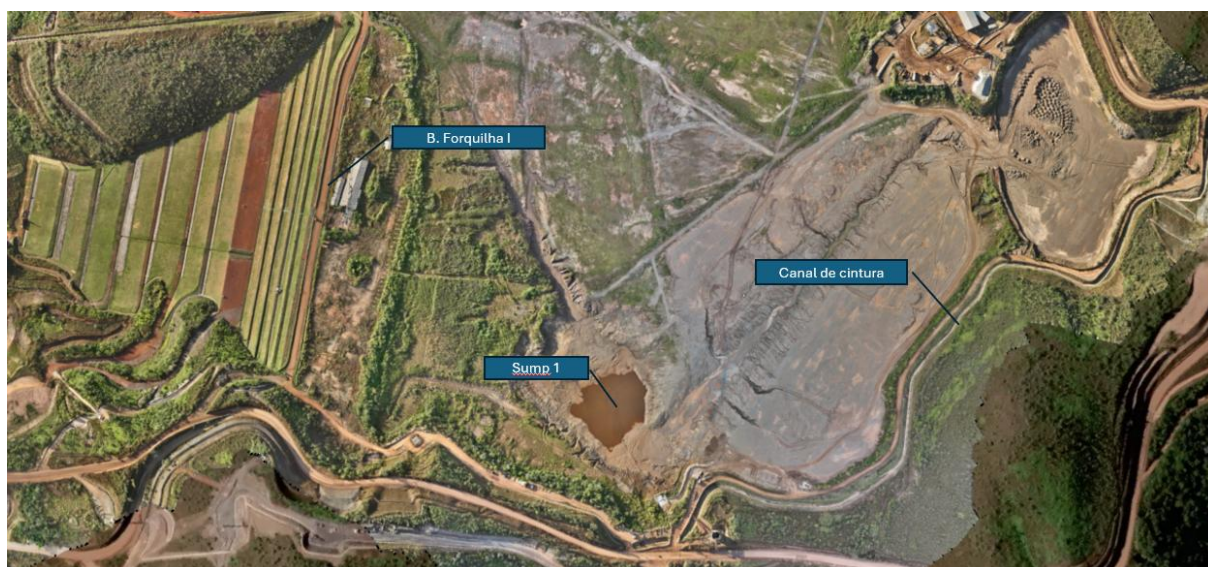
Uma das medidas adotadas para redução no nível freático foi a implantação dos canais de cintura que contribuem para reduzir o aporte de águas superficiais no reservatório da barragem. Estes canais foram concluídos em 2020 e estão operacionais desde então.

**Figura 13 - Canal de cintura implantado em 2020**

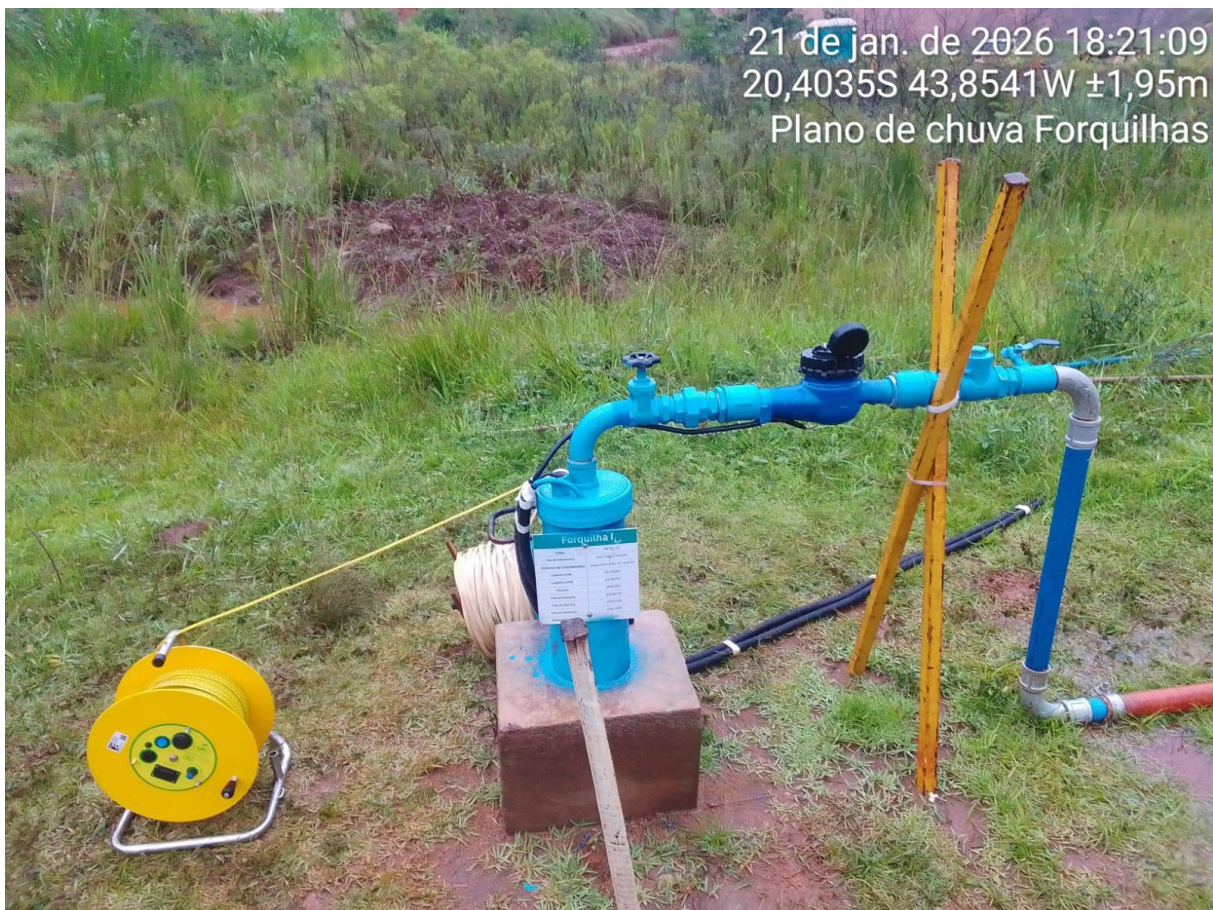
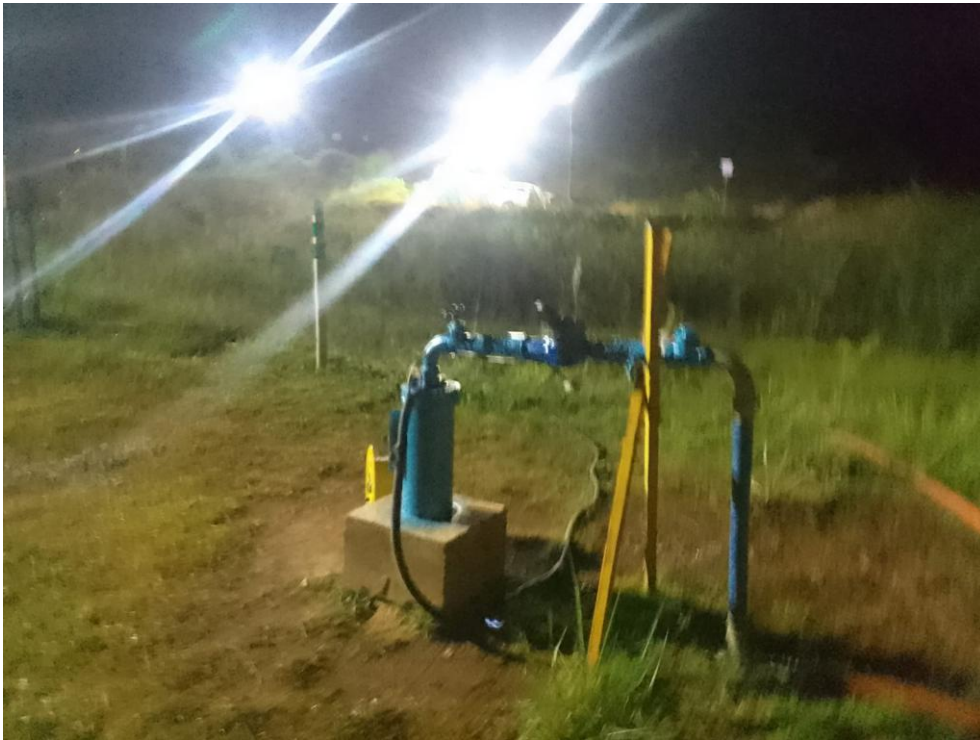
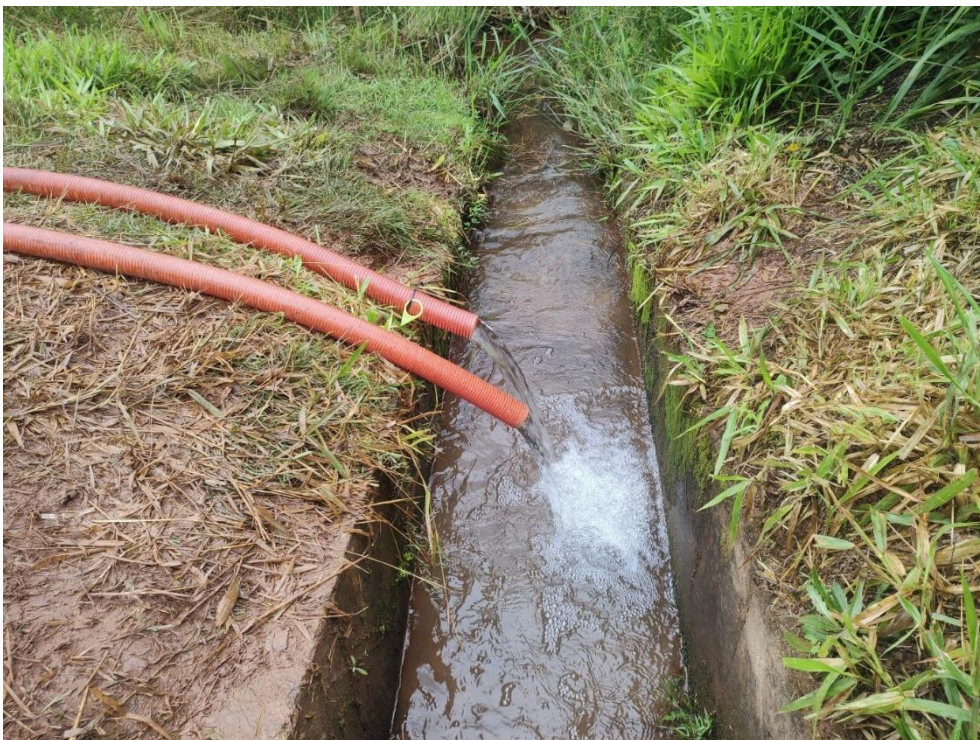
Outra medida prevista no projeto de descaracterização que tem como objetivo reduzir do nível da freática à jusante da barragem é a instalação dos poços de bombeamento. No período deste relatório foi concluída a montagem as bombas nos poços e realizado o teste de bombeamento de 72 horas.

**Figura 14 - Teste de bombeamento - Forquilha I**

**Figura 15 - Teste de bombeamento - Forquilha I**

**Figura 16 - Teste de bombeamento - Forquilha I**

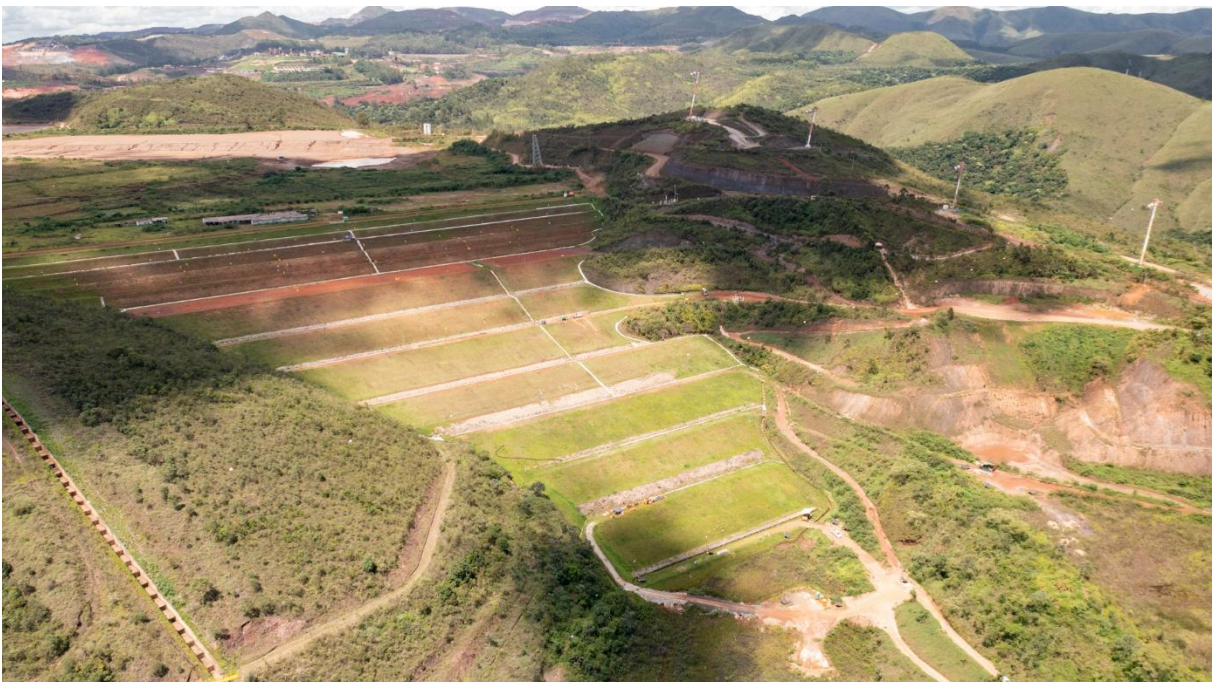
A retirada de interferências no reservatório de Forquilha I/II está sendo executada de acordo com o avanço dos projetos e consequentemente as intervenções no reservatório.

**Figura 17 - Visão geral das infraestruturas a serem removidas Forquilha I (janeiro/26).**

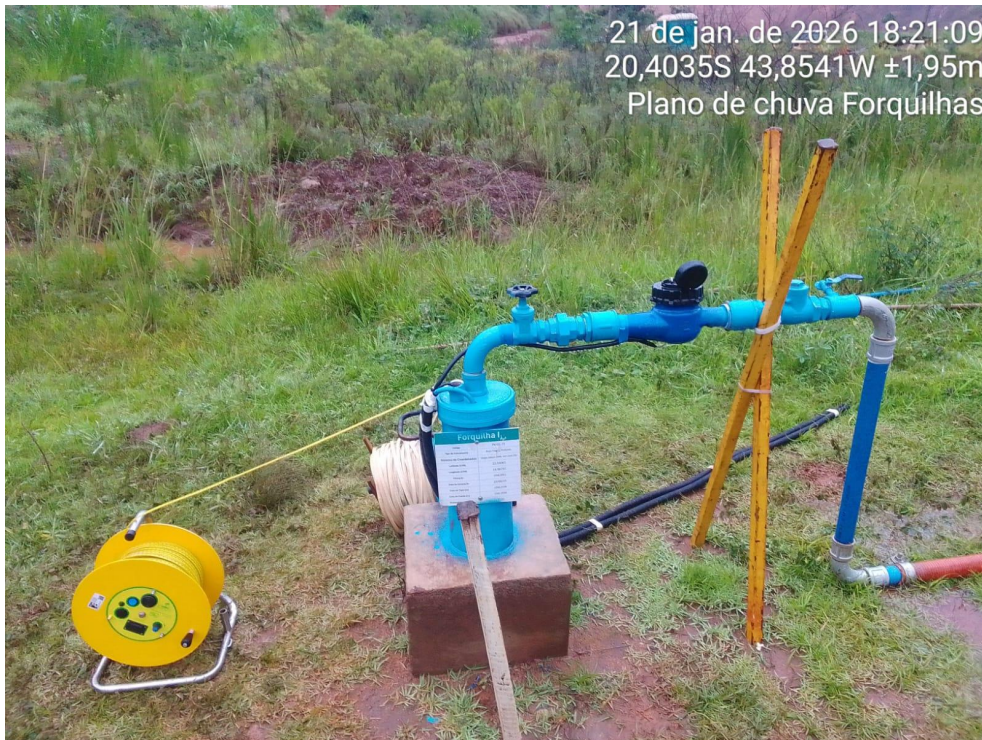
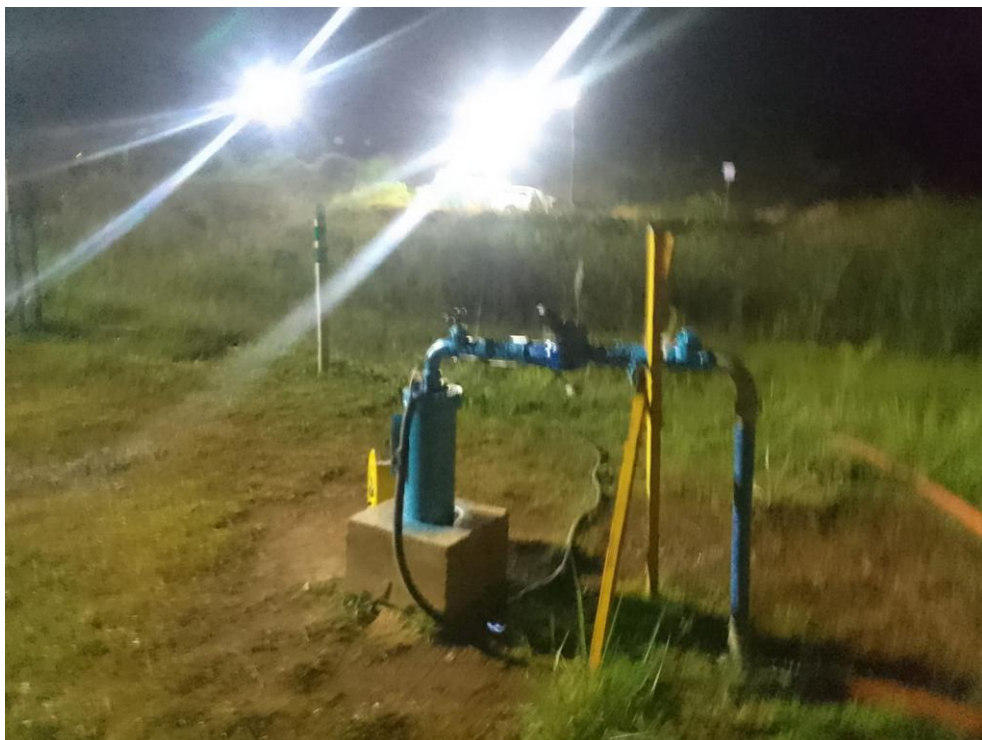
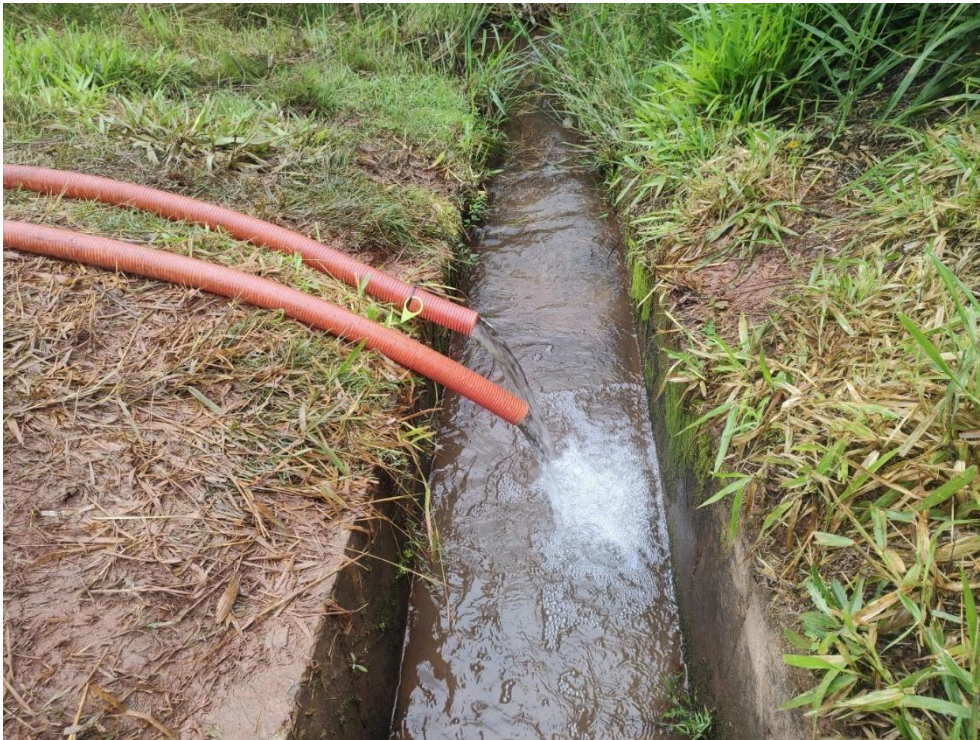
Figura 18 - Teste de bombeamento Forquilha I (janeiro/26)

Figura 19 - Teste de bombeamento Forquilha I (janeiro/26)

**Figura 20 - Teste de bombeamento Forquilha I (janeiro/26)**

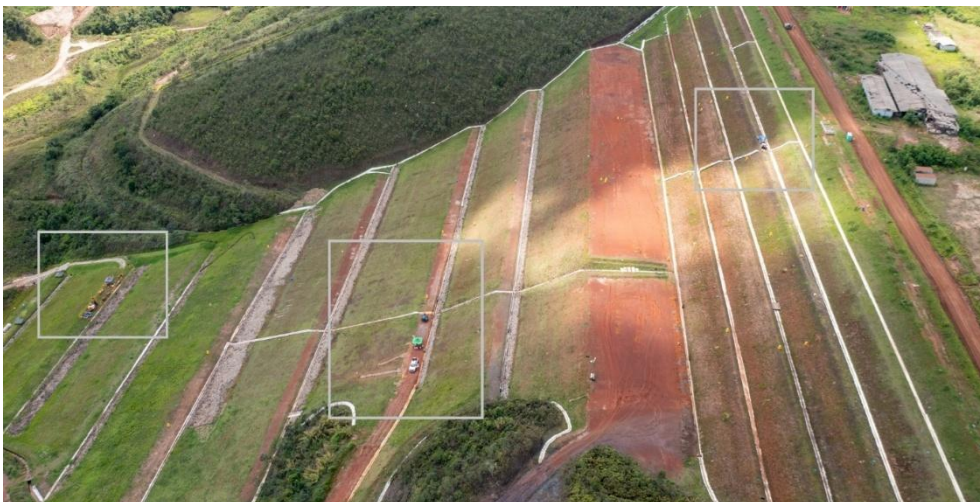
- Investigações geológico geotécnicas e coletas de amostras com uso da metodologia de sondagens mistas, projeto de descaracterização Intertechne, em andamento;
- Conclusão dos poços de bombeamento FI-PR-01, FI-PR-02 e FI-PR-03;
- Execução dos testes de bombeamento de 72 horas nos poços de Forquilha I;
- Manutenção de canais e sumps do Plano Preparatório do Período chuvoso 25/26;
- Execução de sondagens CPTU e instalação de instrumentações, referentes à campanha do EOR (Pimenta de Ávila).

**Figura 21 - Investigações geológico geotécnicas em Forquilha I (janeiro/26)**

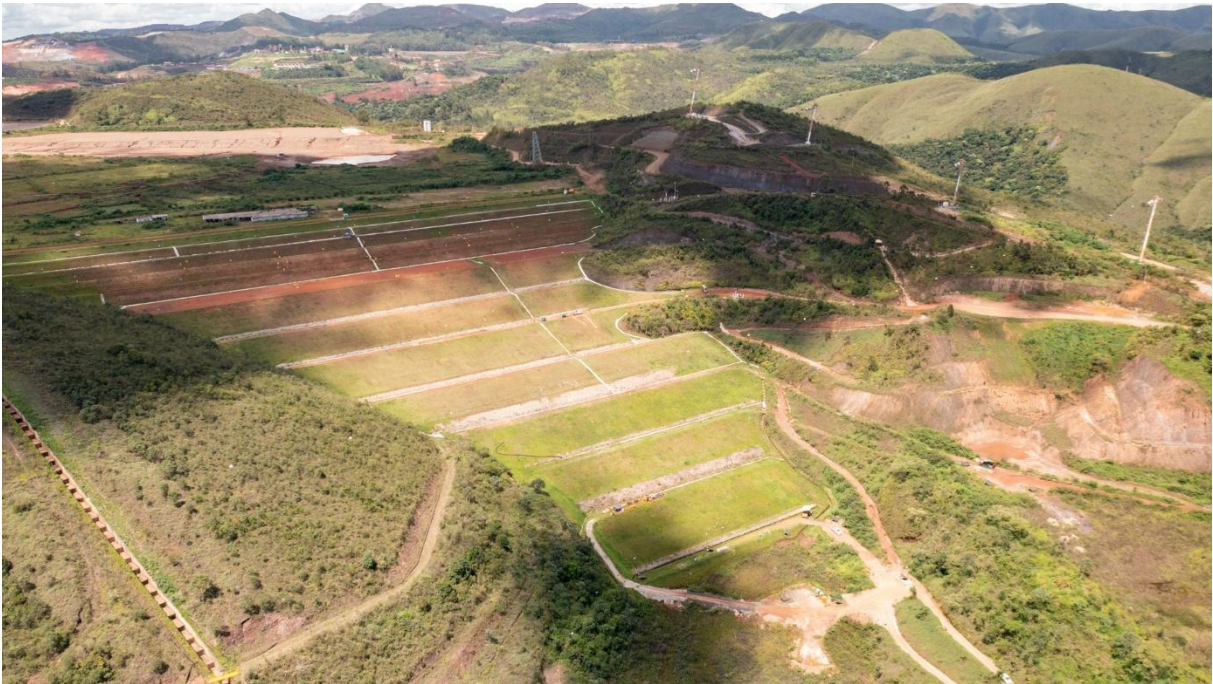
**Figura 22 - Visão geral da estrutura (janeiro/2026)**

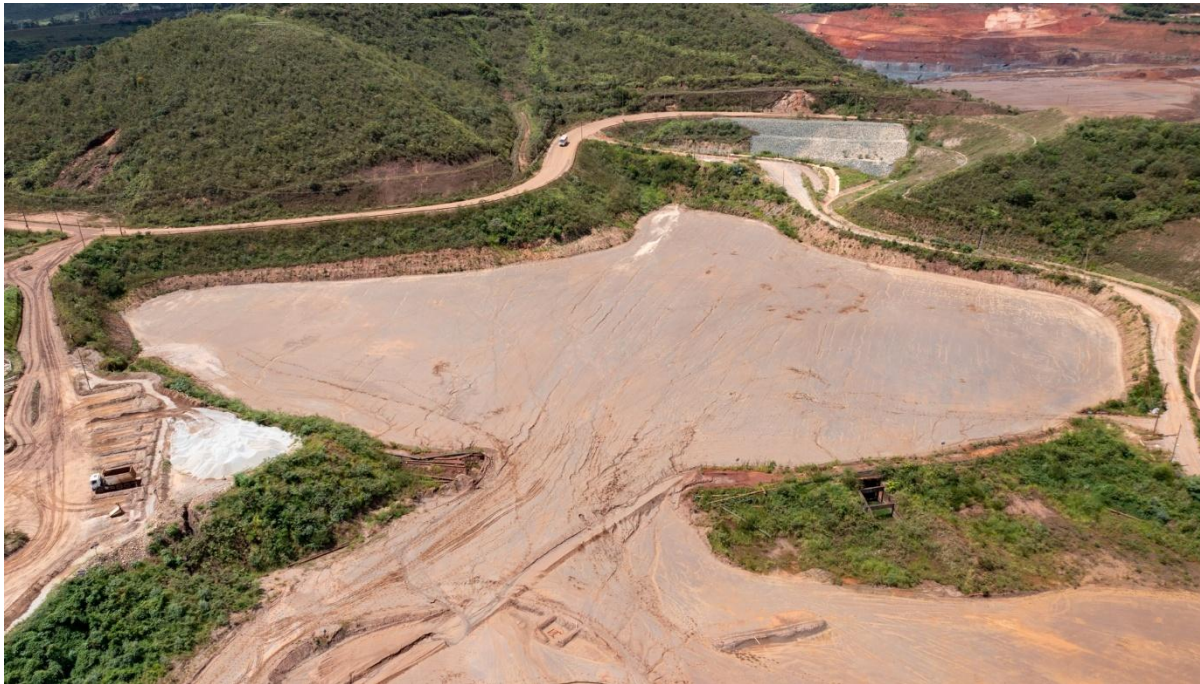
Figura 24 – Lagoa da Capivaras

A Vale informa que as atividades de recuperação de áreas degradadas estão em fase de planejamento para serem realizadas no próximo período chuvoso 2025/2026. Em Forquilha I e II estão previstas as revegetações da antiga Lagoa das Capivaras e acesso ao Dique de Pedra.

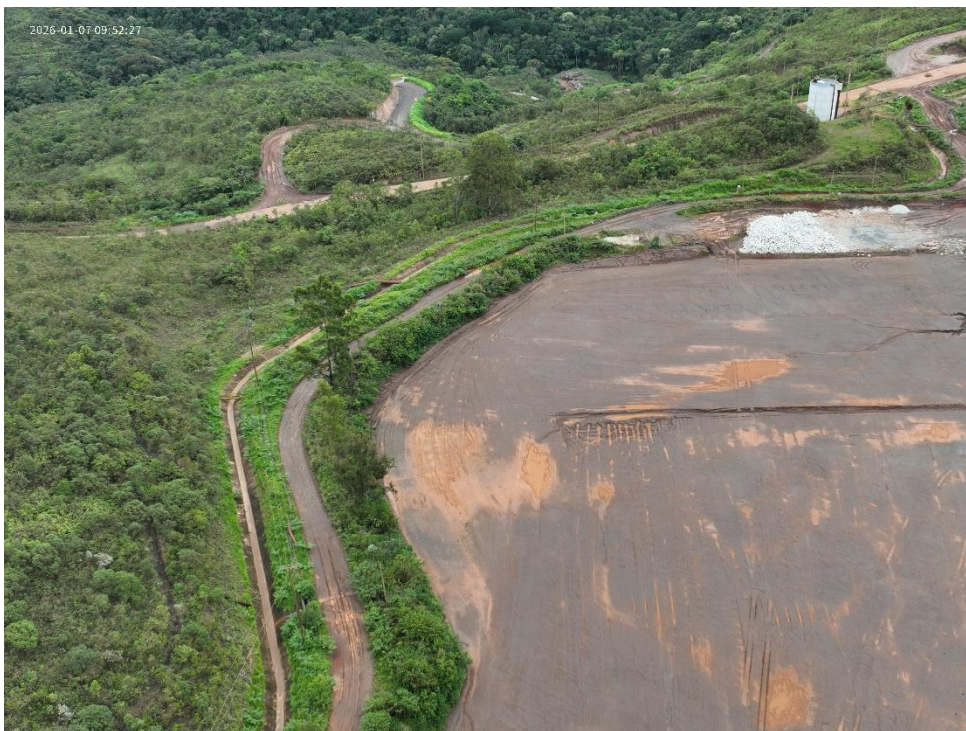
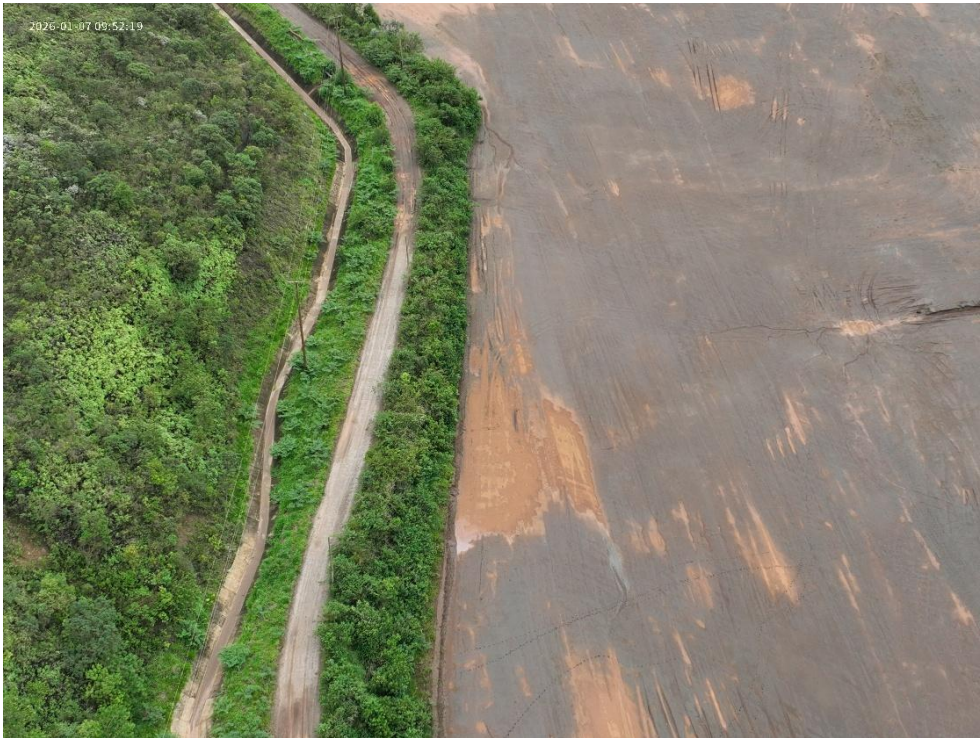
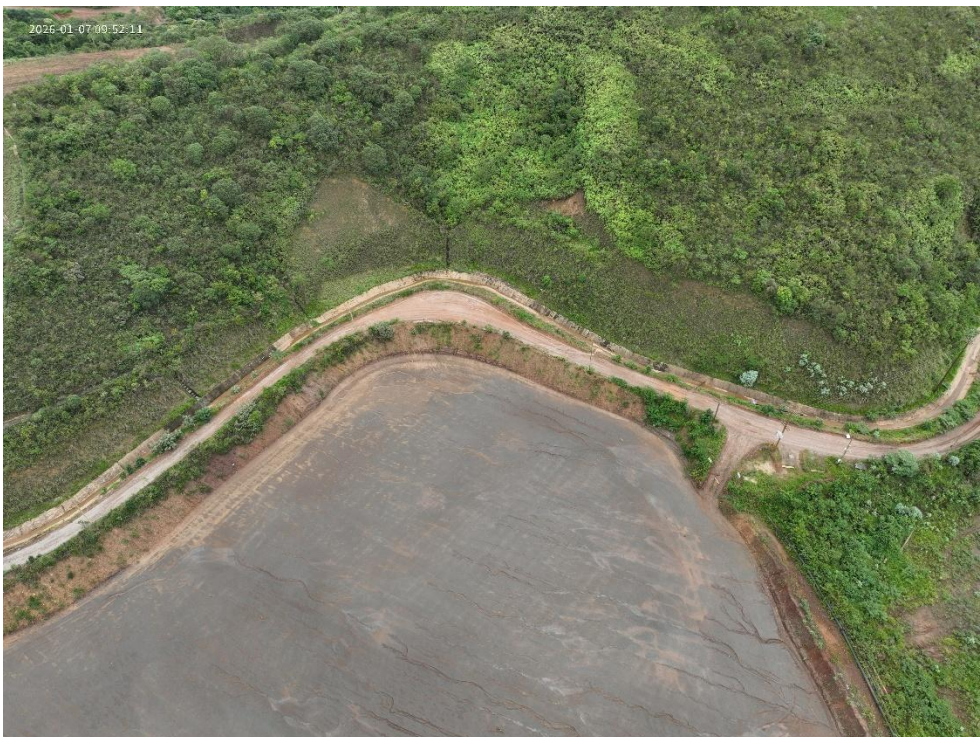
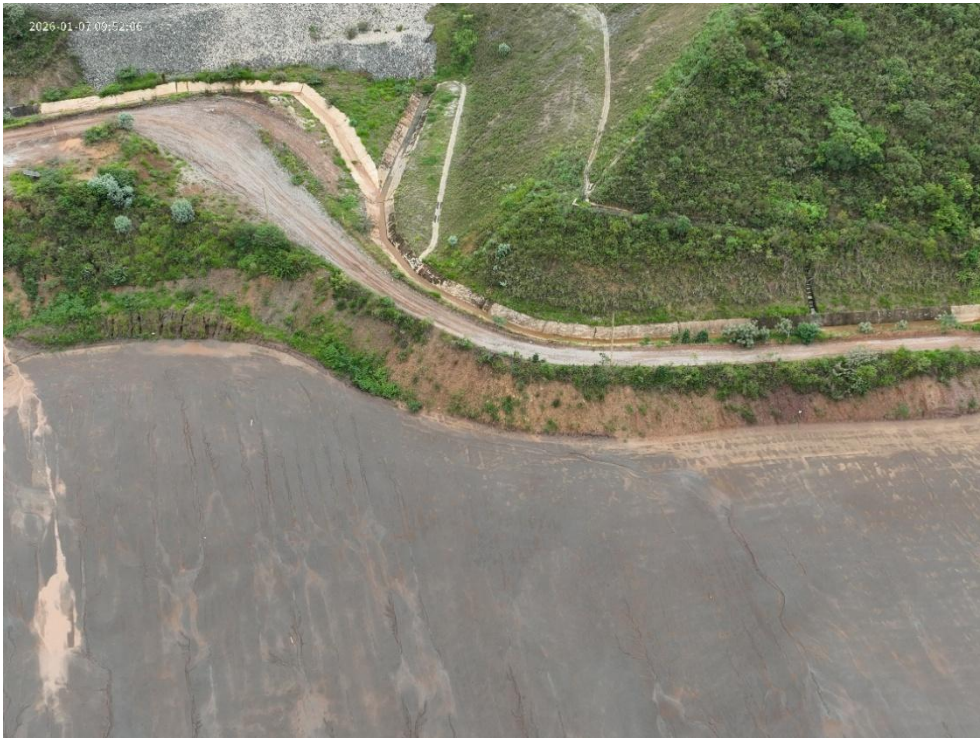
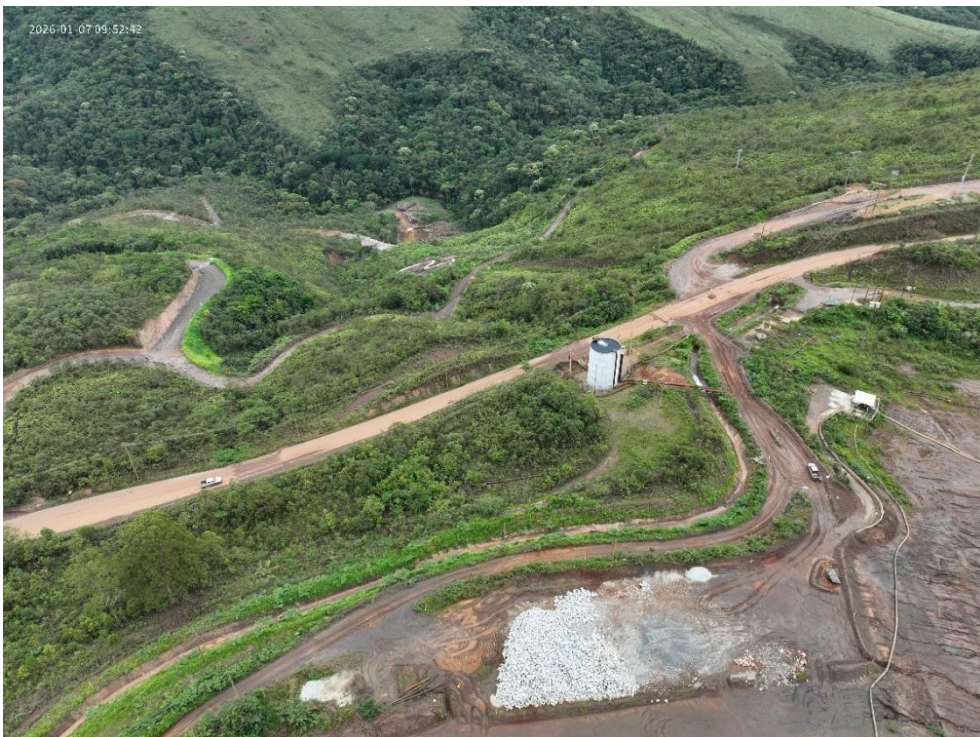
As manutenções dos canais de cintura vêm sendo executadas em conjunto com as equipes operacionais. O acompanhamento das anomalias referentes aos canais de cintura é gerenciado pela equipe de geotecnia operacional através do sistema GEOTEC. Nas fotos anexas estão mostradas as condições atuais dos canais de Forquilha I, as quais não apresentam pontos de obstrução da seção hidráulica dos canais.

Figura 25 - Inspeção geral canais de cintura Forquilha I (janeiro/26)

**Figura 26 - Inspeção geral canais de cintura Forquilha I (janeiro/26)**

**Figura 27 - Inspeção geral canais de cintura Forquilha I (janeiro/26)**

**Figura 28 - Inspeção geral canais de cintura Forquilha I (janeiro/26)**

**Figura 29 - Inspeção geral canais de cintura Forquilha I (janeiro/26)**

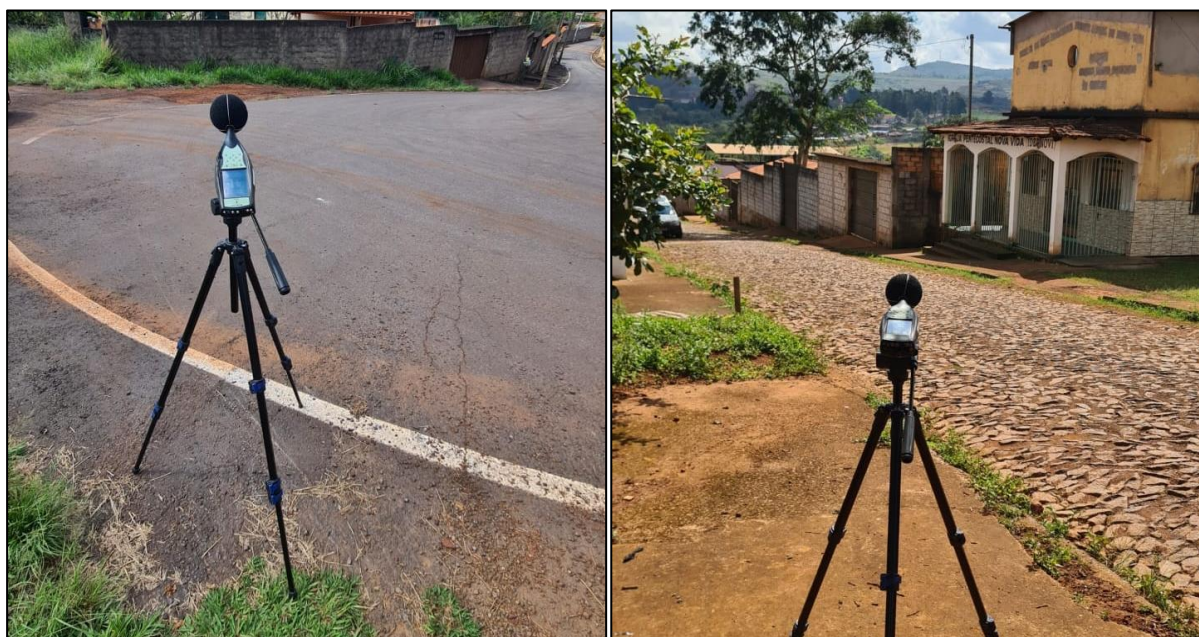
Na Figura 30 são apresentados os registros fotográficos dos monitoramentos de ruído (estações móveis/manuais), nos bairros de Pires e Mota, respectivamente.

**Figura 30 - Registros fotográficos do monitoramento de ruído (estações móveis/manuais), nos bairros Pires (à direita) e Mota (à esquerda). Fonte: Vale, 2025.**

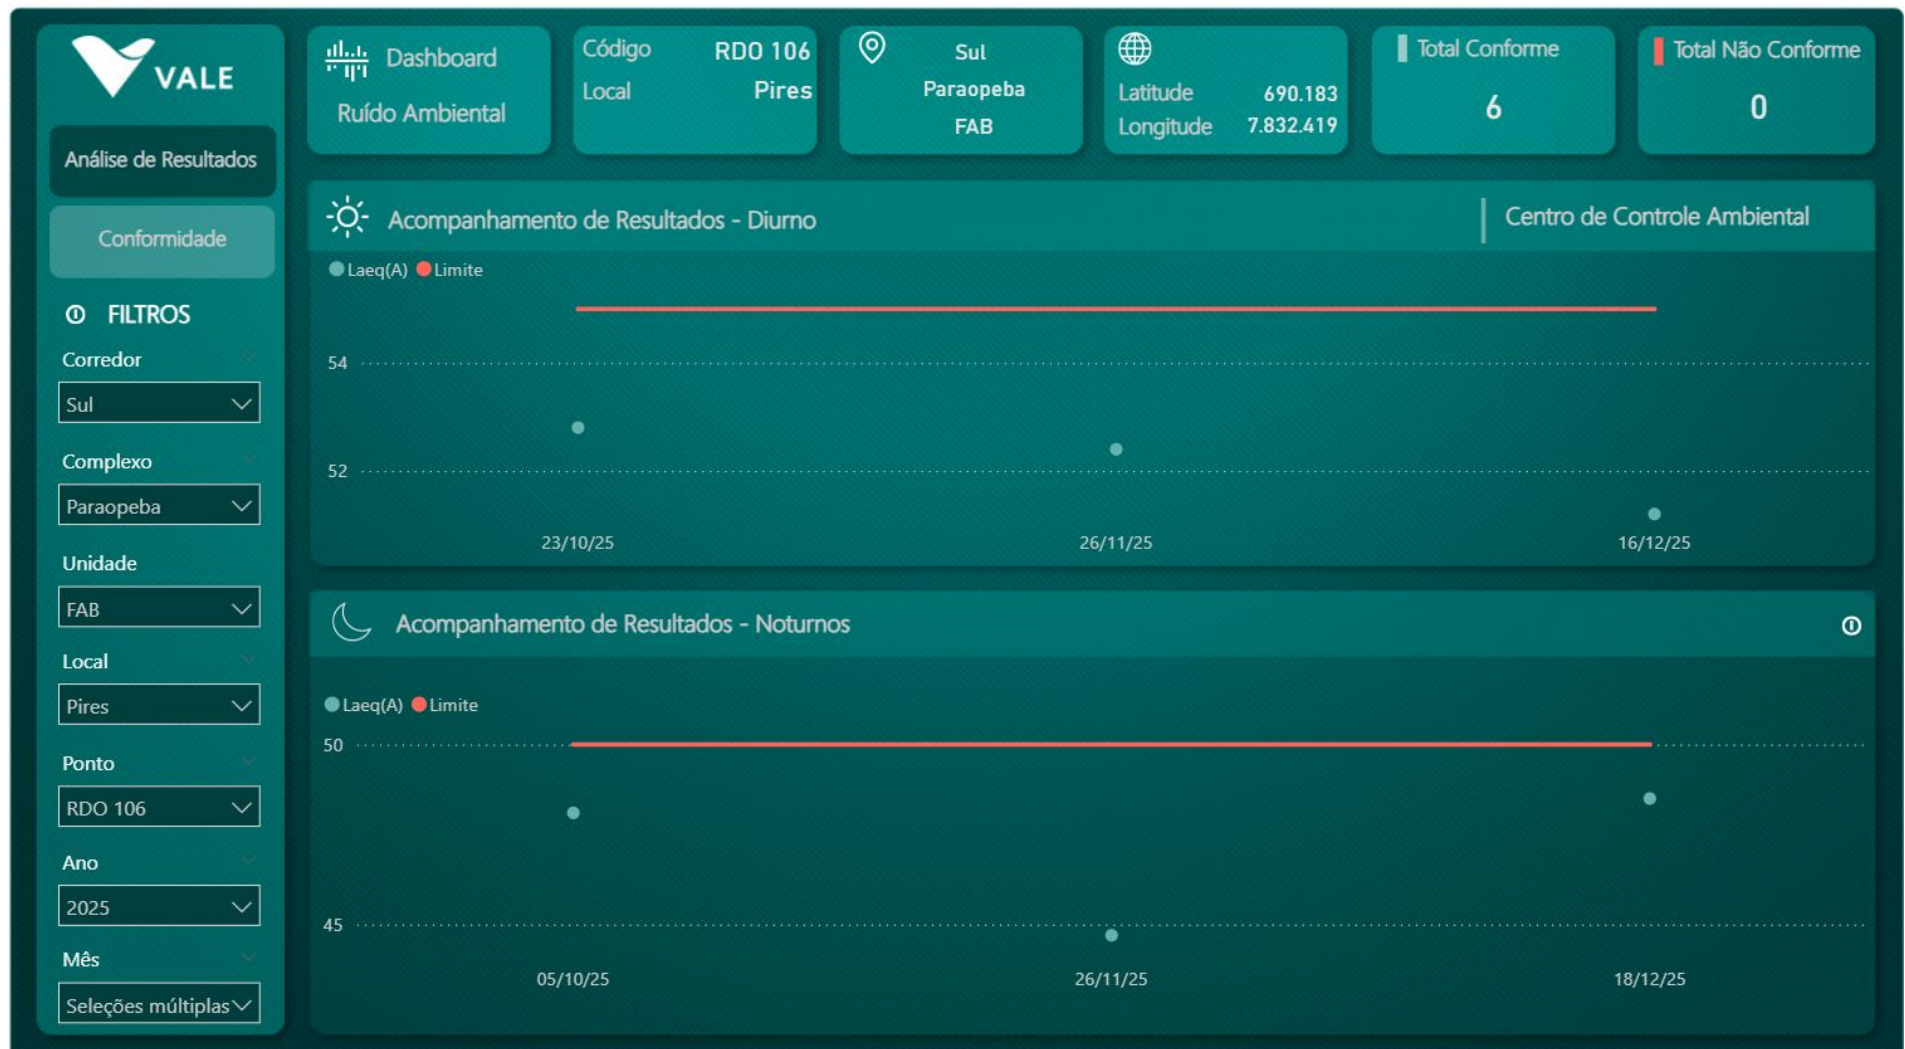
Figura 32 - Monitoramento na Estação Pires (RDO 106), análise diurno e noturno (Fonte: Vale, 2025).

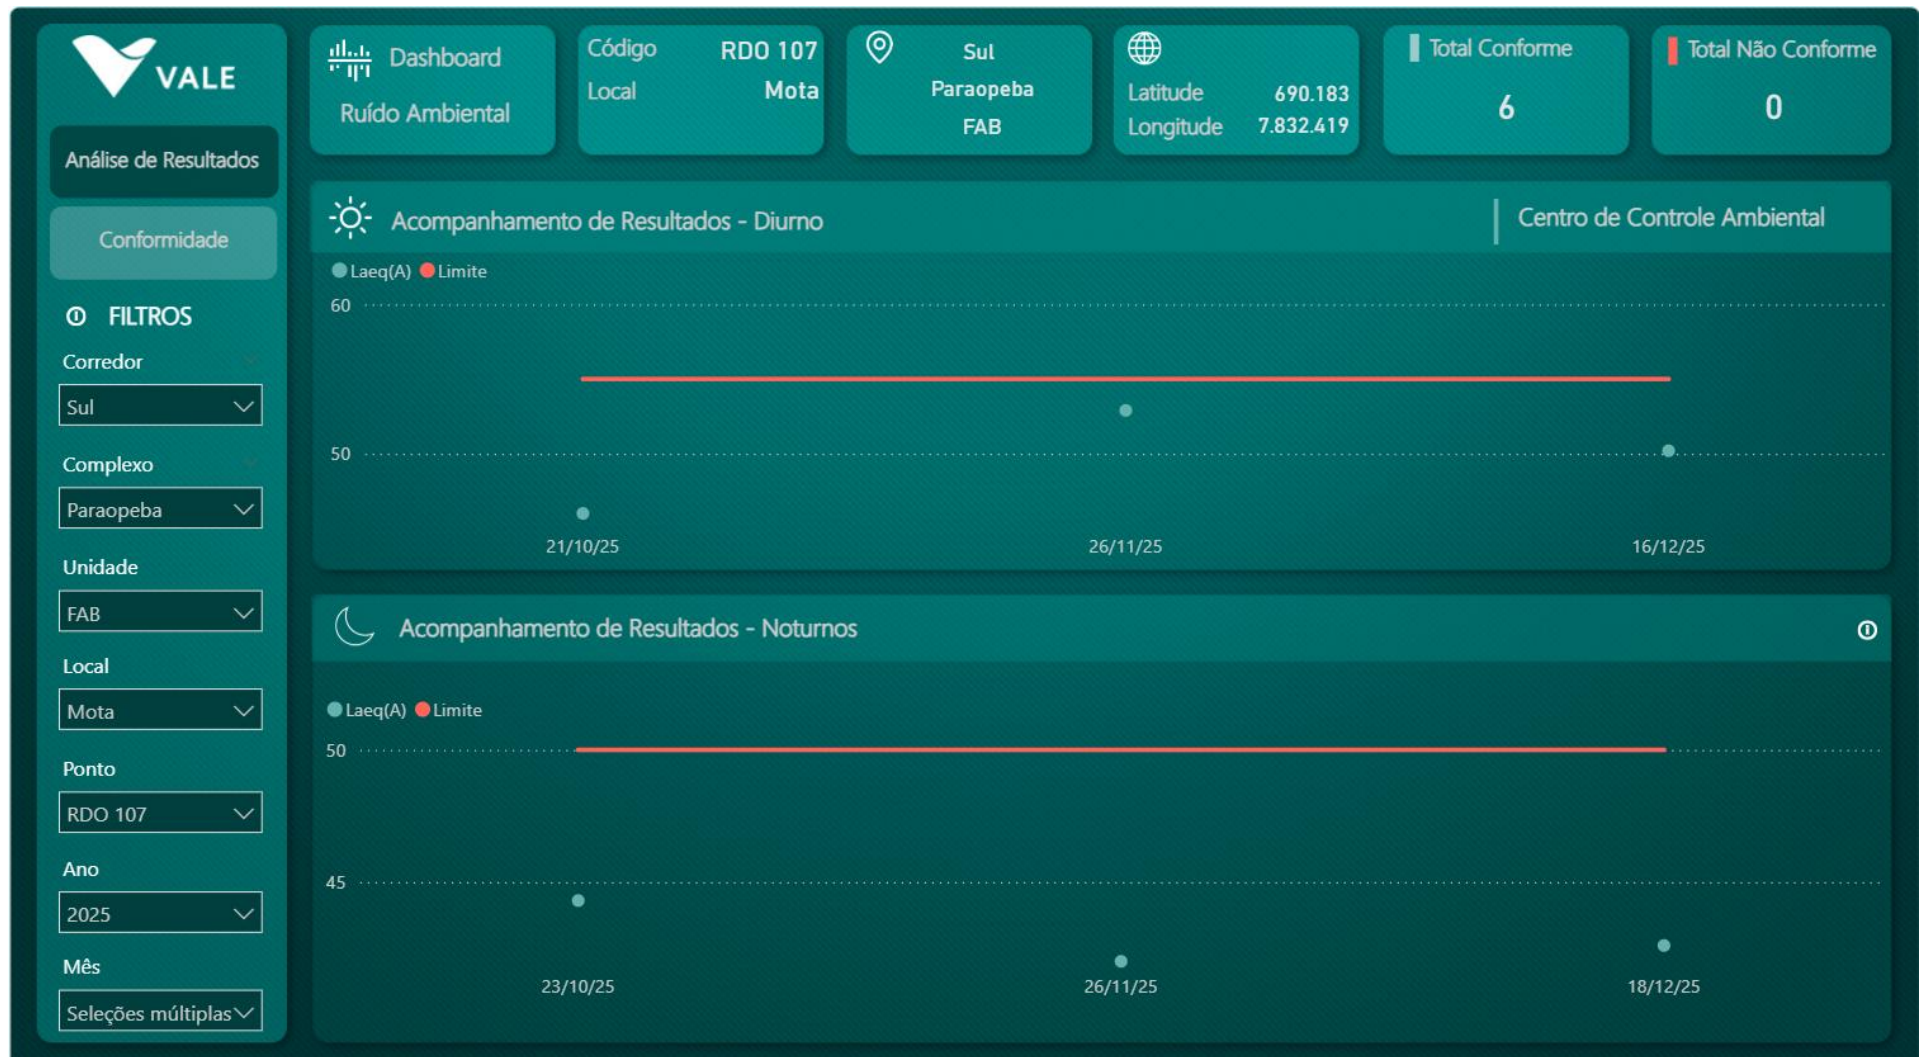
Figura 33 - Monitoramento na Estação Mota (RDO 107), análise diurno e noturno (Fonte: Vale, 2025).

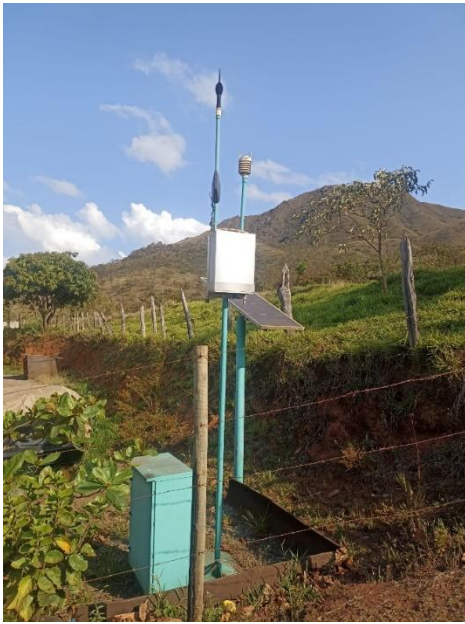
A Vale realiza o monitoramento contínuo de ruído para controles internos de seus processos, com frequência 24 h/dia nos mesmos pontos mencionados anteriormente, nas comunidades Pires e Mota. Na Figura 34 e na Figura 35 a seguir são apresentadas as estações automáticas de monitoramentos de ruído.

**Figura 34 - Estação de Monitoramento de Ruído de Pires. Vale, 2023.**

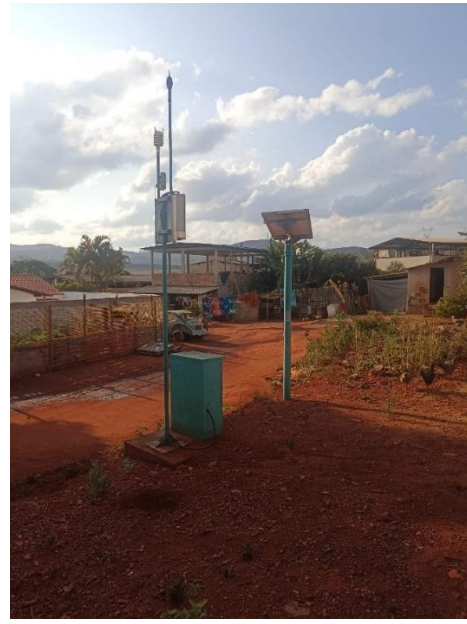
**Figura 35 - Estação de Monitoramento de Ruído de Mota. Vale, 2023.**

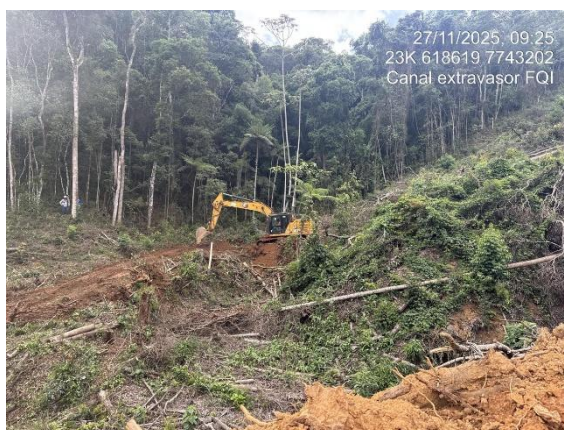
**Figura 37 – Atividades de remoção de *topsoil* na Ombreira esquerda da barragem Forquilha I - Mina de Fábrica. Fonte: Concremat, 2025.**

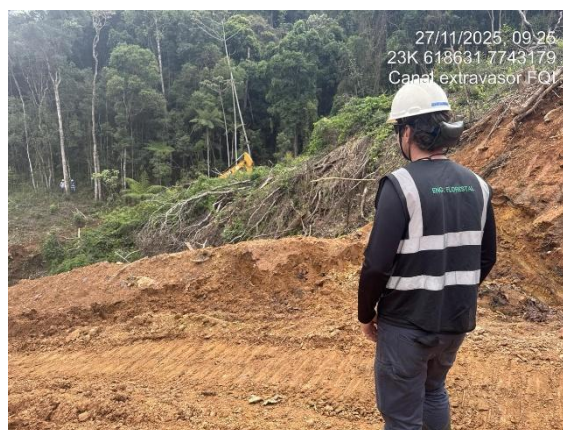
**Figura 38 - Acompanhamento da equipe ambiental das atividades de remoção de *topsoil* na Ombreira esquerda da barragem Forquilha I- Mina de Fábrica. Fonte: Concremat, 2025.**

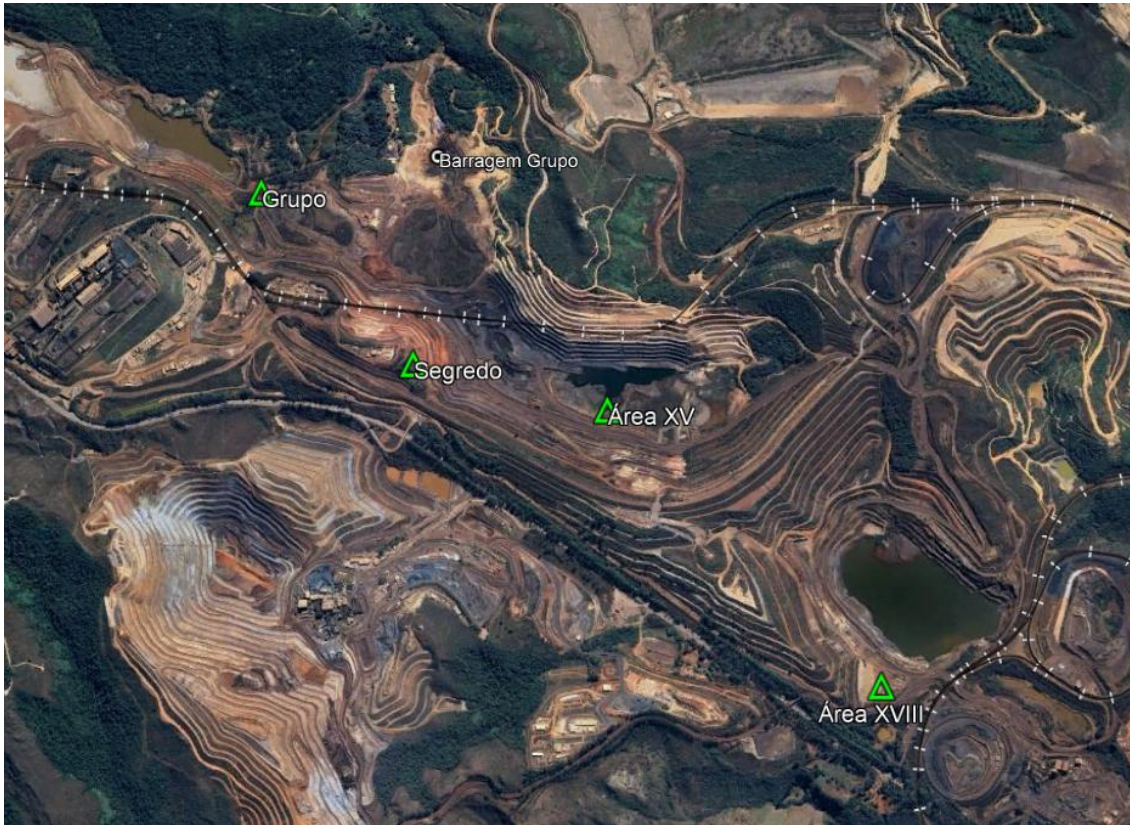
A captação de água para atividade de aspersão é realizada nos apanhadores localizados na Área XV, em Grupo e Segredo, conforme a Figura 39. A Vale informa que a equipe de

**Figura 39 - Localização dos apanhadores de água para aspersão - Área XV, XVIII, Grupo e Segredo.**
