**RELATÓRIO TRIMESTRAL  
PERÍODO: NOVEMBRO DE 2025 A JANEIRO DE 2026**

**BARRAGEM FORQUILHA I**

**OBRAS DE DESCARACTERIZAÇÃO DE BARRAGENS ALTEADAS PELO  
MÉTODO DE MONTANTE**

**COMPLEXO PARAPEBA, OURO PRETO – MG  
PROCESSO SEI 2090.01.0001302/2022-31**

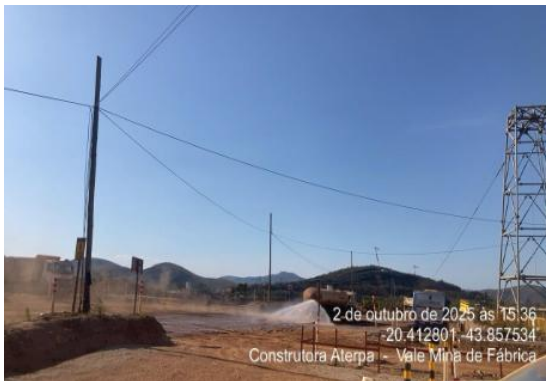
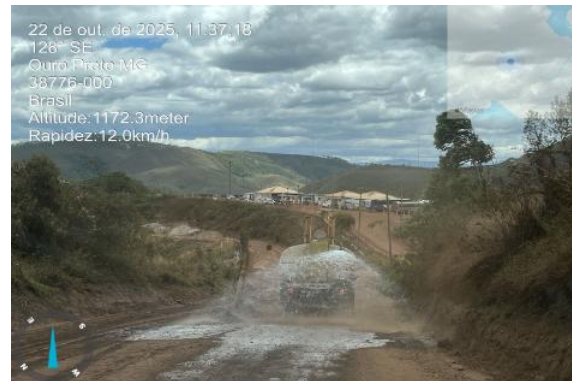
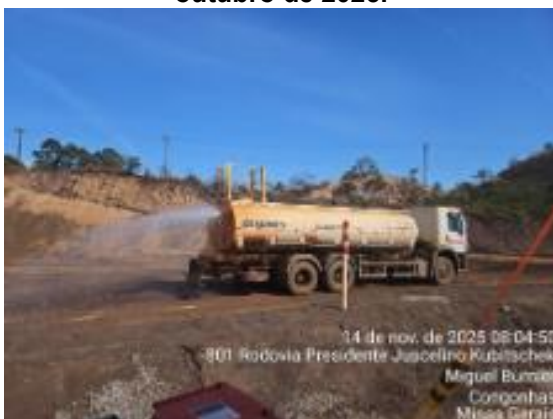
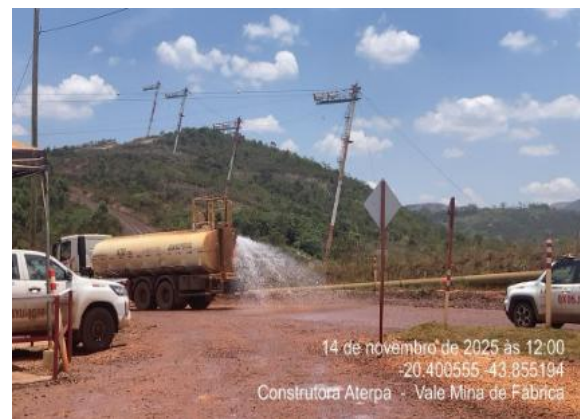
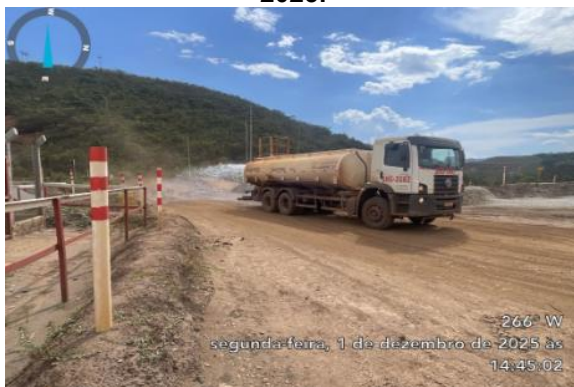
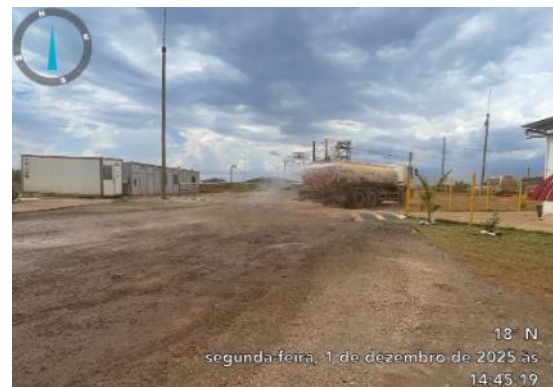
Para o controle da emissão de material particulado nas vias de atividades, a aspersão é realizada periodicamente de acordo com o andamento da obra e com a necessidade do local a ser umectado, verificando as particularidades e conforme alinhamentos entre as equipes de meio ambiente, segurança e implantação da Vale e da construtora Aterpa.

**Figura 41 - Atividade de aspersão de água nos acessos de Forquilhas. Fonte: Vale, outubro de 2025.**

**Figura 42 - Aspersão de água nas vias. Fonte: Vale, outubro de 2025.**

**Figura 43 - Caminhão pipa realizando aspersão das vias. Fonte: Vale, novembro de 2025.**

**Figura 44 - Aspersão de água nos acessos de obra. Fonte: Vale, novembro de 2025.**

**Figura 45 - Umectação nas vias de Forquilhas. Fonte: Vale, dezembro de 2025.**

**Figura 46 - Aspersão de água nos acessos. Fonte: Vale, dezembro de 2025.**

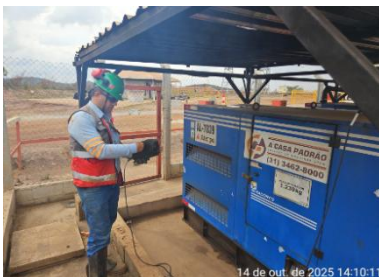
**Figura 51 – Teste de opacidade em gerador. Fonte: Vale, outubro de 2025.**

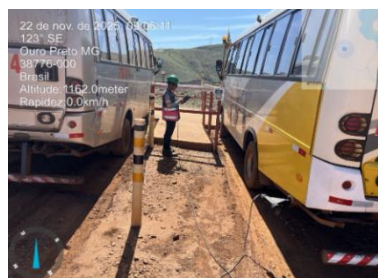
**Figura 52 – Monitoramento de opacidade em microônibus. Fonte: Vale, novembro de 2025.**

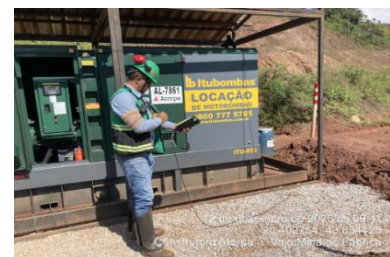
**Figura 53 - Teste de opacidade em uma motobomba. Fonte: Vale, dezembro de 2025.**

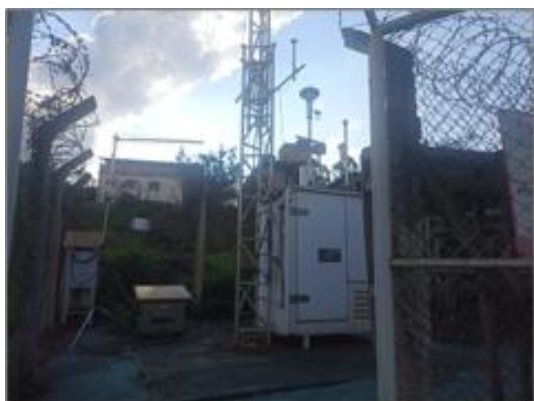
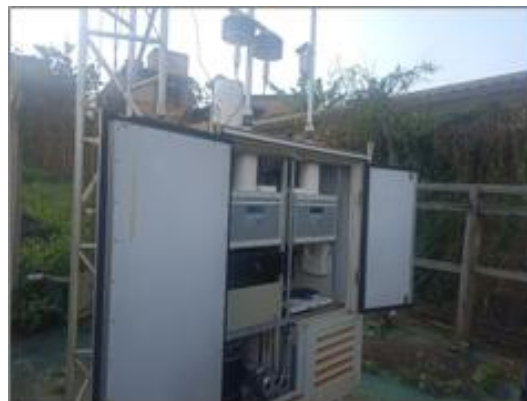
**Figura 55 - Estação de Monitoramento de Qualidade do Ar Pires. Fonte: Vale, 2023.**

**Figura 56 - Estação de Monitoramento de Qualidade do Ar Pires. Fonte: Vale, 2023.**

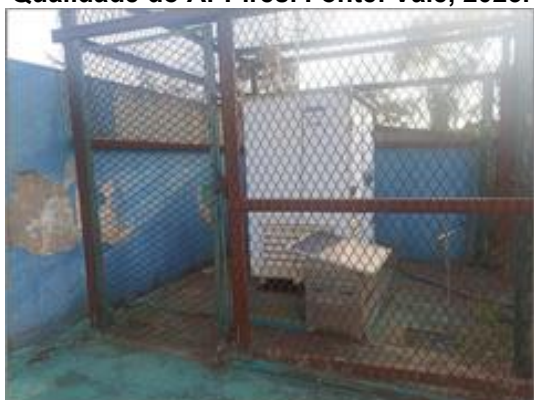
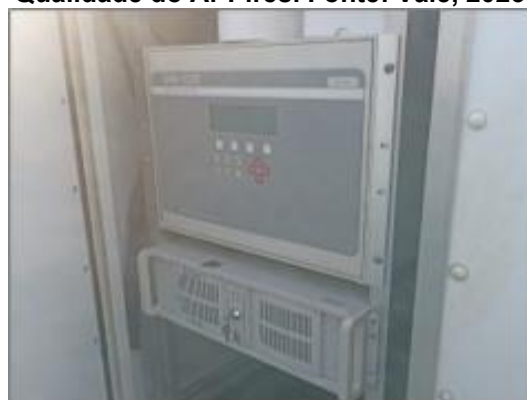
**Figura 57 - Estação de Monitoramento de Qualidade do Ar Mota. Fonte: Vale, 2023.**

**Figura 58 - Estação de Monitoramento de Qualidade do Ar Mota. Fonte: Vale, 2023.**

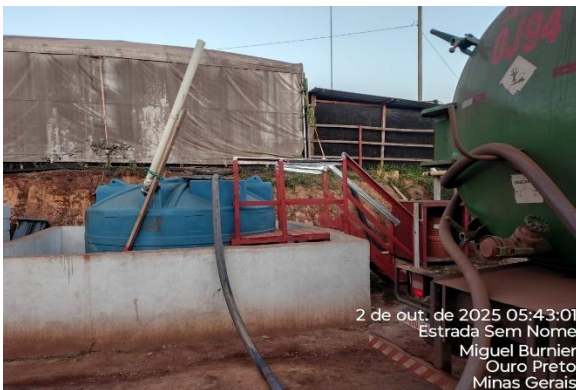
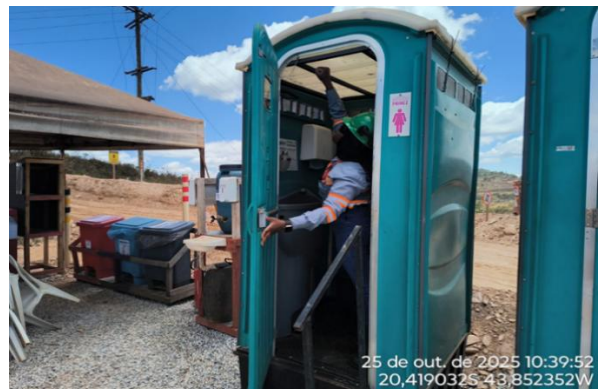
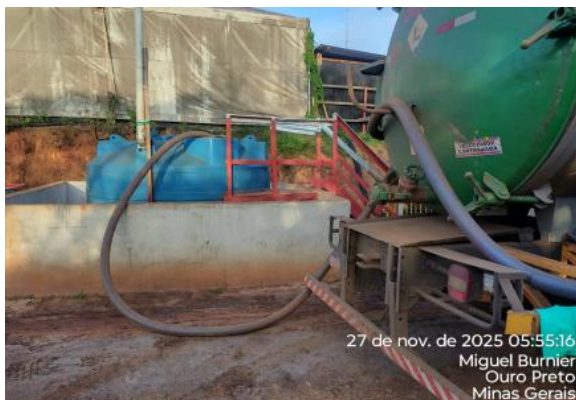
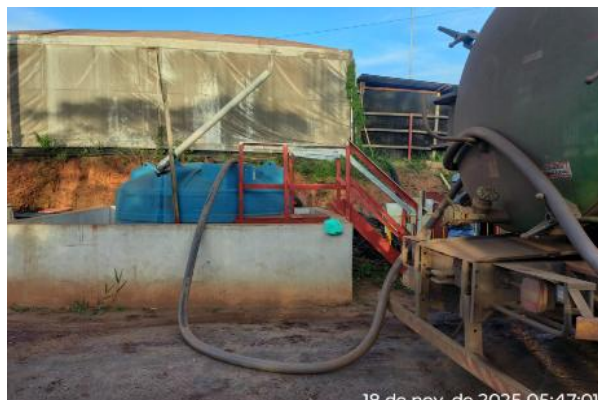
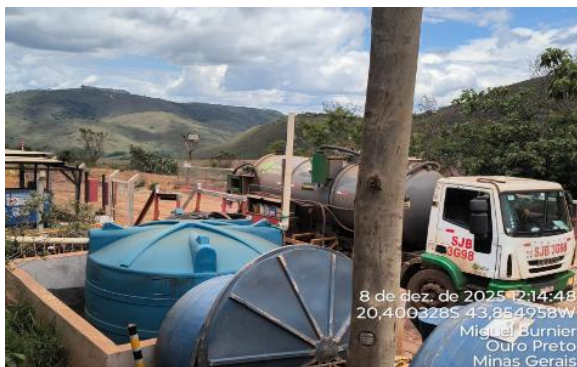
A limpeza dos banheiros hidráulicos e esgotamento das caixas estanques é realizada periodicamente (Figura 85 à Figura 88). Os efluentes sanitários são succionados por caminhões de sucção e o tratamento é realizado externamente por empresa licenciada – HB Locações Ltda.

**Figura 83 – Recolhimento de efluentes do tanque séptico localizado no canteiro. Fonte: Vale, outubro de 2025.**

**Figura 84 – Recolhimento de efluentes dos tanques sépticos. Fonte: Vale, outubro de 2025.**

**Figura 85 - Recolhimento de efluentes do tanque localizado no Pátio da Oficina de Forquilhas I/II. Fonte: Vale, novembro de 2025.**

**Figura 86 - Sucção de efluentes sanitários armazenados nos tanques sépticos. Fonte: Vale, novembro de 2025.**

**Figura 87 - Sucção de efluentes sanitários armazenados nos tanques sépticos. Fonte: Vale, dezembro de 2025.**

**Figura 88 - Higienização de cabines e sucção de efluentes. Fonte: Vale, dezembro de 2025.**

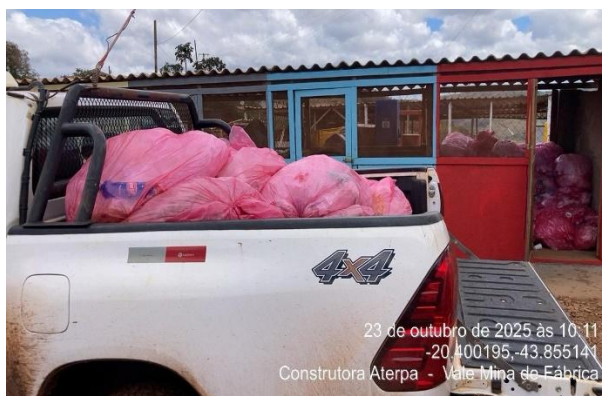
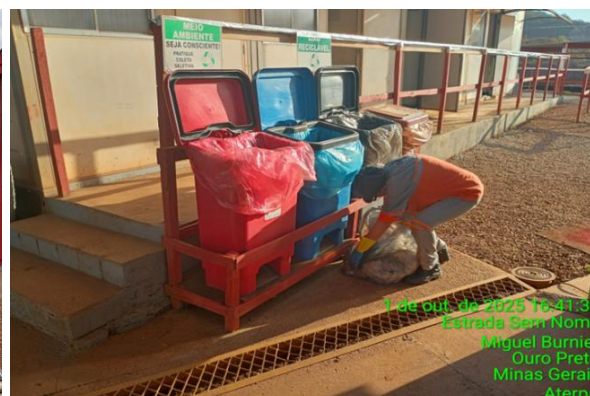
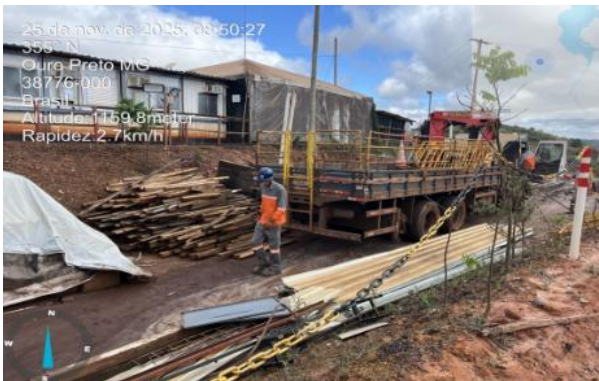
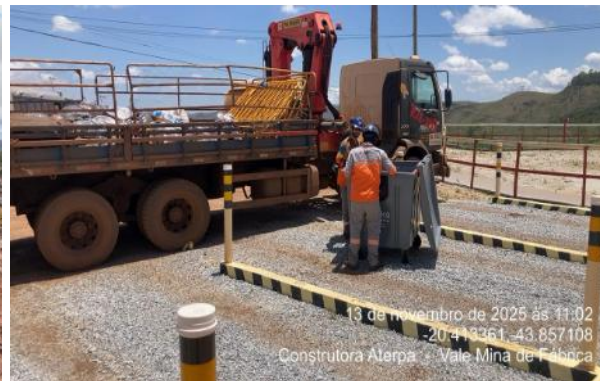
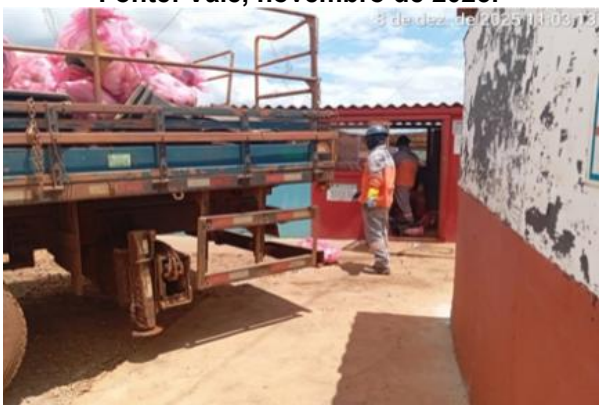
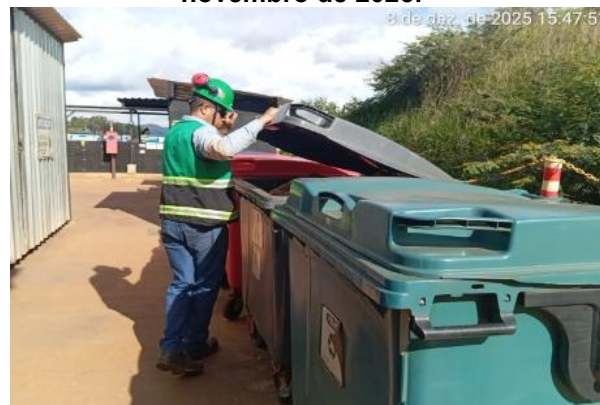
Os resíduos são segregados de acordo com sua origem e acondicionados em sistemas de coleta seletiva, conforme diretrizes estabelecidas na Resolução CONAMA nº 275/01. Em geral, nas áreas próximas aos coletores de resíduos são sempre disponibilizadas cartilhas orientativas sobre a correta destinação e os recipientes instalados encontram-se devidamente identificados em cores padrões, conforme a Resolução CONAMA nº 275/01. As estratégias para redução da geração dos resíduos gerados incluem a aplicação da Política dos 5R's - repensar, recusar, reduzir, reutilizar e reciclar – além do Programa de 5S, previsto no sistema de gestão da Vale – VPS. Ações para conscientização e treinamento dos empregados são realizadas periodicamente, garantindo a otimização dos recursos e redução dos desperdícios. Diariamente é realizada a coleta nestes pontos para posteriormente serem encaminhados ao armazenamento temporário no DIR – Deposito Intermediário de Resíduos e descartados na Central de Gerenciamento de Materiais Descartados - CMD Mina de Fábrica. A movimentação interna dos resíduos até destinação no CMD é acompanhada pelo documento interno da Vale, denominado MID – Manifesto Interno Descartáveis. A Figura 93 até a Figura 98 mostram os registros dos controles de resíduos nas frentes de serviços.

**Figura 93 - Recolhimento de resíduos para o transporte interno até o CMD. Fonte: Vale, outubro de 2025.**

**Figura 94 - Recolhimento de resíduos para o transporte interno até o CMD. Fonte: Vale, outubro de 2025.**

**Figura 95 – Recolhimento de resíduos para o transporte interno até o CMD - Forquilhas I/II. Fonte: Vale, novembro de 2025.**

**Figura 96 – Recolhimento de resíduos de madeira para entrega ao CMD. Fonte: Vale, novembro de 2025.**

**Figura 97 – Recolhimento de resíduos para o transporte interno até o CMD de Forquilhas I e II. Fonte: Vale, dezembro de 2025.**

**Figura 98 - Inspeção no armazenamento de resíduos. Fonte: Vale, dezembro de 2025.**

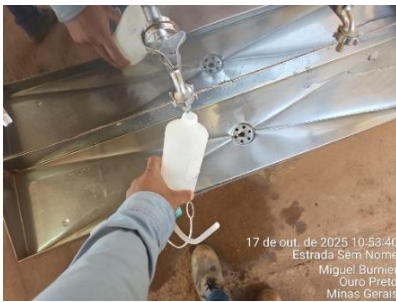
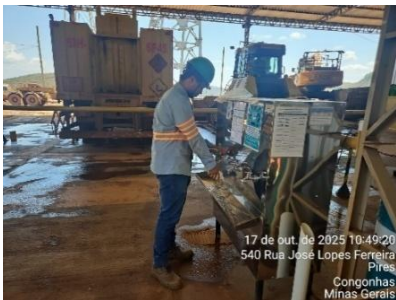
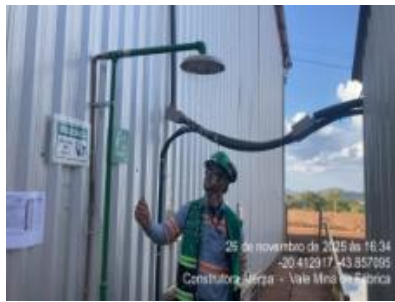
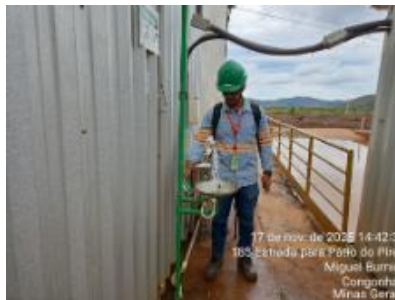
A Figura 99 até a Figura 101 apresentam evidências da inspeção realizada no lava olhos com o objetivo de garantir que os dispositivos estejam em boas condições de uso em eventuais emergências. Também foi evidenciado, a realização de caminhada de segurança realizada nas áreas de Forquilha I e II com foco nos temas de Emergências e 5S. Nessa caminhada, vários itens foram verificados, além de mapeadas possíveis melhorias nos locais a fim de garantir que todos os requisitos aplicáveis sejam atendidos.

**Figura 99 – Verificação semanal do lava olhos.**  
**Fonte: Vale, outubro de 2025.**

**Figura 100 – Verificação semanal do lava olhos.**  
**Fonte: Vale, novembro de 2025.**

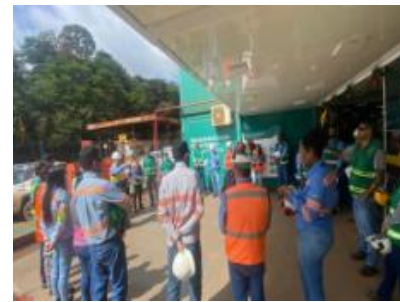
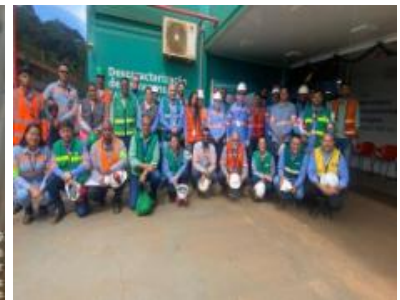
**Figura 101 – Caminhada de segurança realizada nas áreas de Forquilhas I/II com foco Emergência e 5s.**  
**Fonte: Vale, dezembro de 2025.**

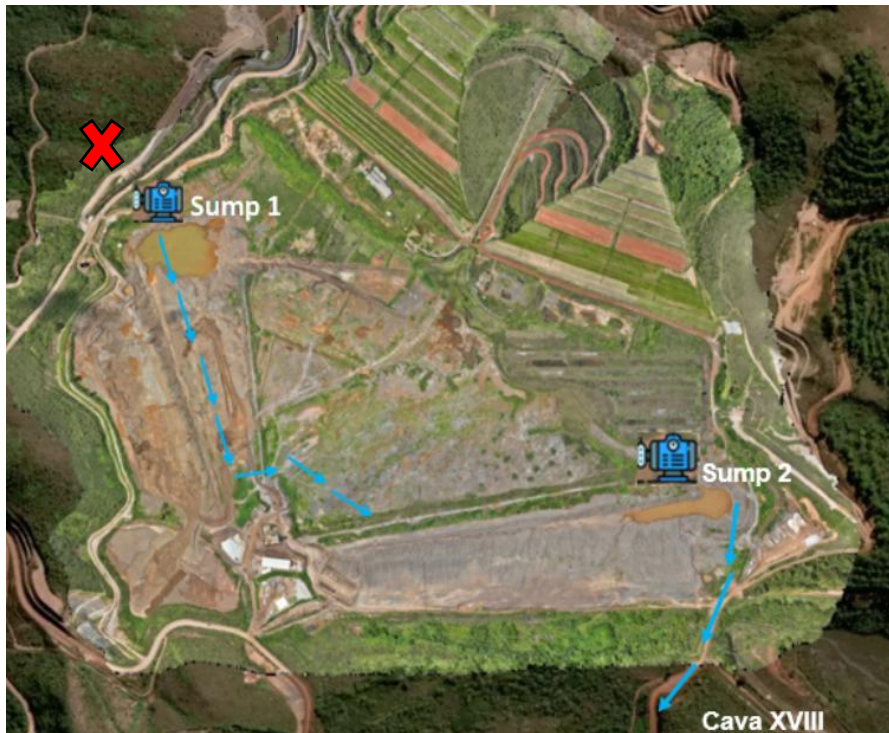
É importante reforçar que em maio de 2025, o bombeamento do Sump 01, na ombreira esquerda de Forquilha I, foi direcionado para o Sump 02, na ombreira direita de Forquilha II. O bombeamento do Sump 02, por sua vez, é direcionado para o canal de cintura interligado na Cava XVIII. Portanto, o lançamento do bombeamento no dissipador de energia (chicane) foi interrompido (Figura 102).

**Figura 102 - Bombeamento realizado em Forquilha I e II. Vale, 2025.**

Tal medida visa interromper o fluxo hidráulico no canal de cintura da ombreira esquerda no curto prazo até que a segunda ação seja implementada de forma definitiva. Esta segunda ação planejada trata-se da implantação do canal de drenagem previsto no projeto de descaracterização da barragem de Forquilha I. Importante ressaltar que este canal está sendo projetado para receber todo o volume de contribuição de água do reservatório e da bacia de Forquilha I e II.

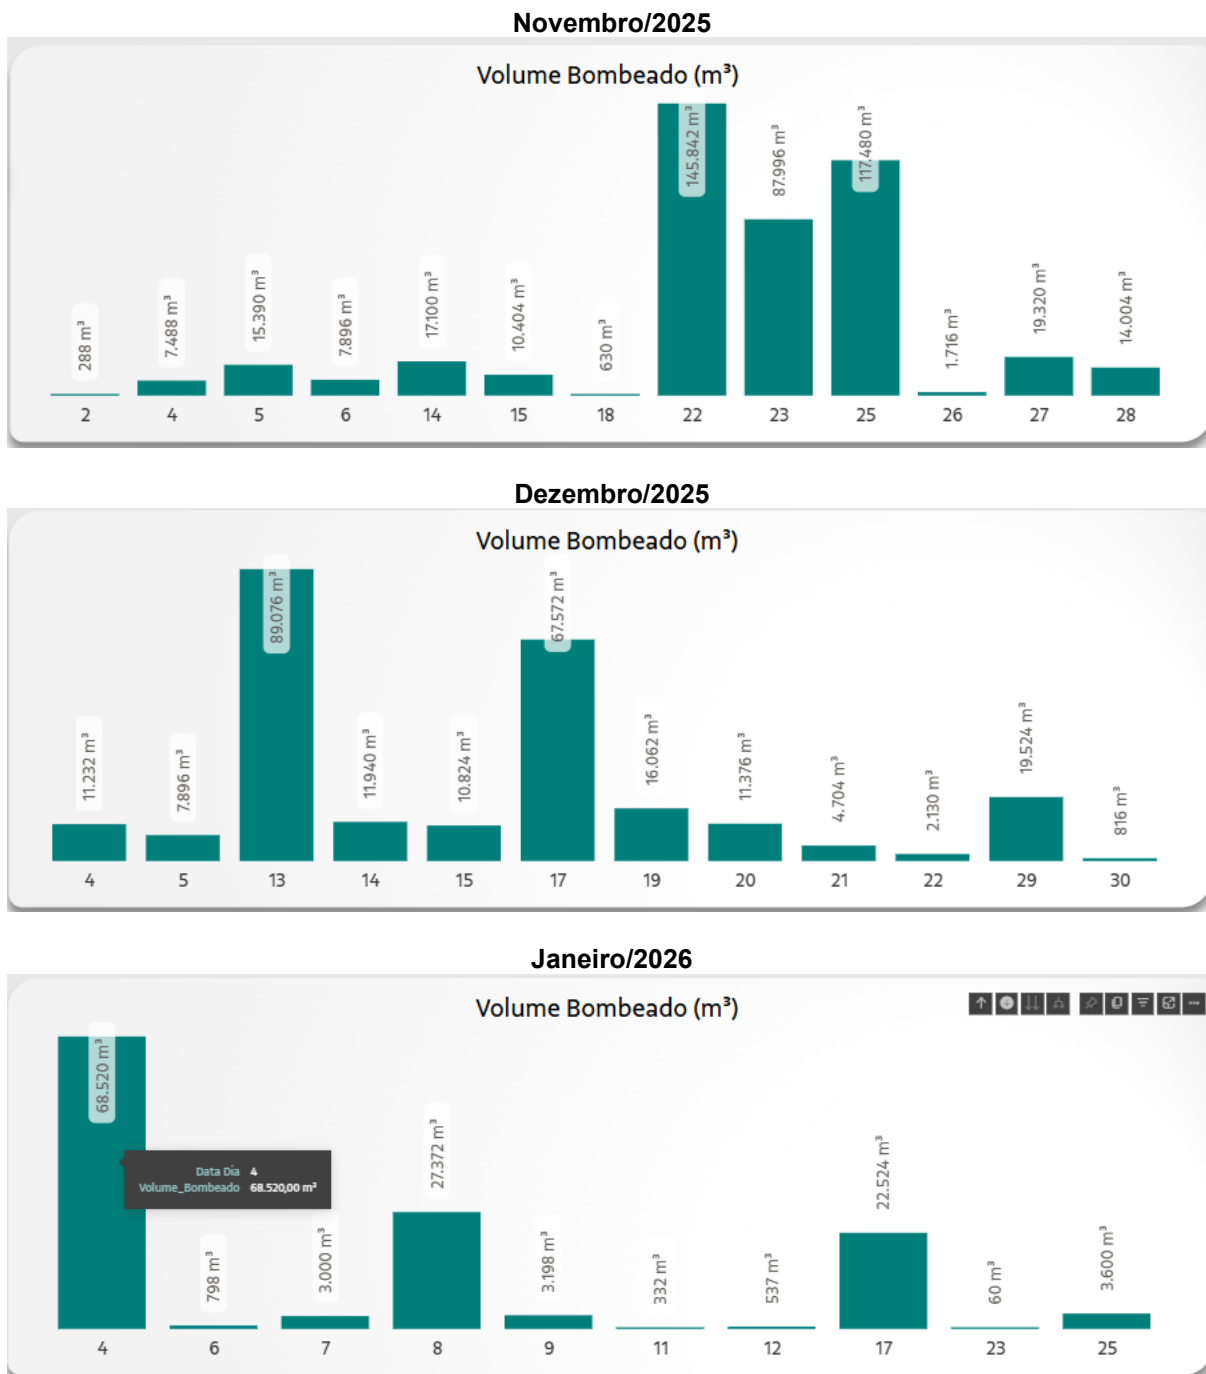
**Figura 105 – Volume total bombeado da diariamente nas barragens Forquilha I e II, considerando a somatória de todos os sumps. Fonte: Vale, 2025.**

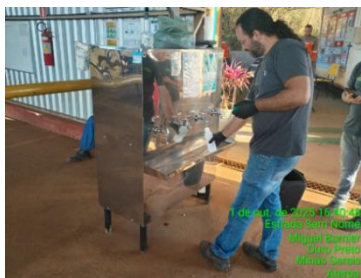
**Figura 106 - Coleta de água em bebedouro para análise de potabilidade. Fonte: Vale, outubro de 2025.**

Mensalmente são realizadas análises laboratoriais para avaliação da qualidade da água potável e os laudos de análises são também fixados nos bebedouros para facilitar a inspeção de todos os usuários. Em relação ao fornecimento por galões de 20 L, os laudos são fornecidos por lote, sendo um pré-requisito de compra do insumo.

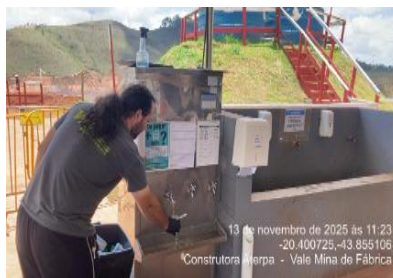
**Figura 107 - Coleta de água para análise de potabilidade. Fonte: Vale, novembro de 2025.**

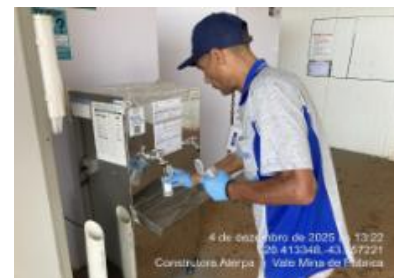
**Figura 108 - Coleta de amostra para potabilidade de água. Fonte: Vale, dezembro de 2025.**
