RELATÓRIO TRIMESTRAL
PERÍODO: NOVEMBRO DE 2025 A JANEIRO DE 2026

BARRAGEM FORQUILHA III

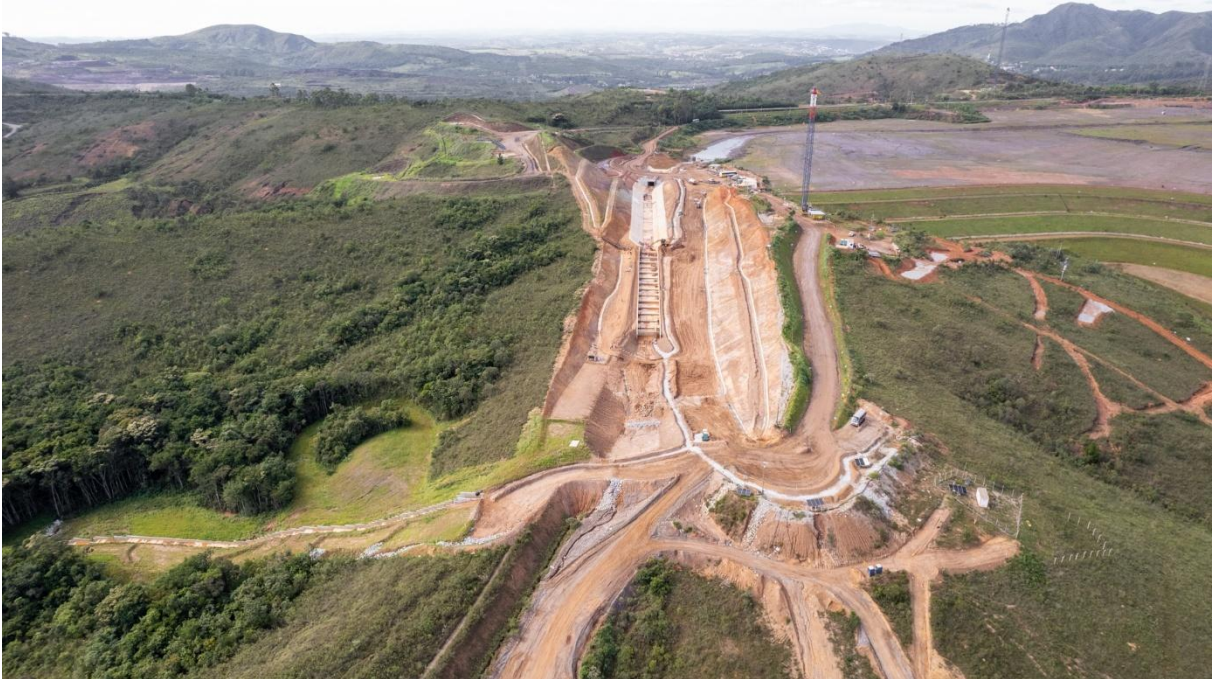
Figura 51 - Aplicação de MVP na DAD/canal de desvio e no acesso da ombreira direita, em 15/01/2026.
Fonte: Vale, 2025.
