RELATÓRIO TRIMESTRAL
PERÍODO: NOVEMBRO DE 2025 A JANEIRO DE 2026

BARRAGEM VARGEM GRANDE

**OBRAS DE DESCARACTERIZAÇÃO DE BARRAGENS ALTEADAS PELO MÉTODO DE
MONTANTE**

COMPLEXO VARGEM GRANDE - NOVA LIMA/MG
SEI 2090.01.0001326/2022-62

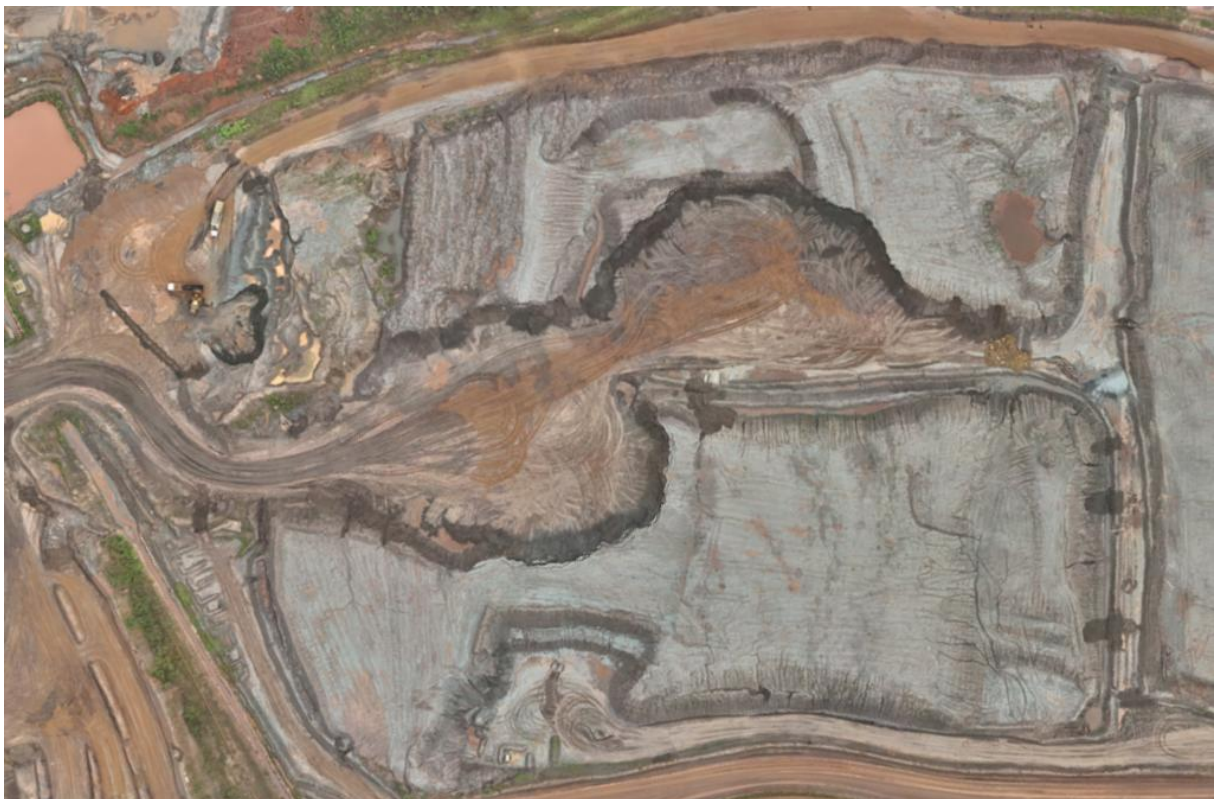
Figura 8 – Remoção de rejeito da barragem.

No período avaliado, não foram realizadas atividades de remoção de material do reservatório da barragem.

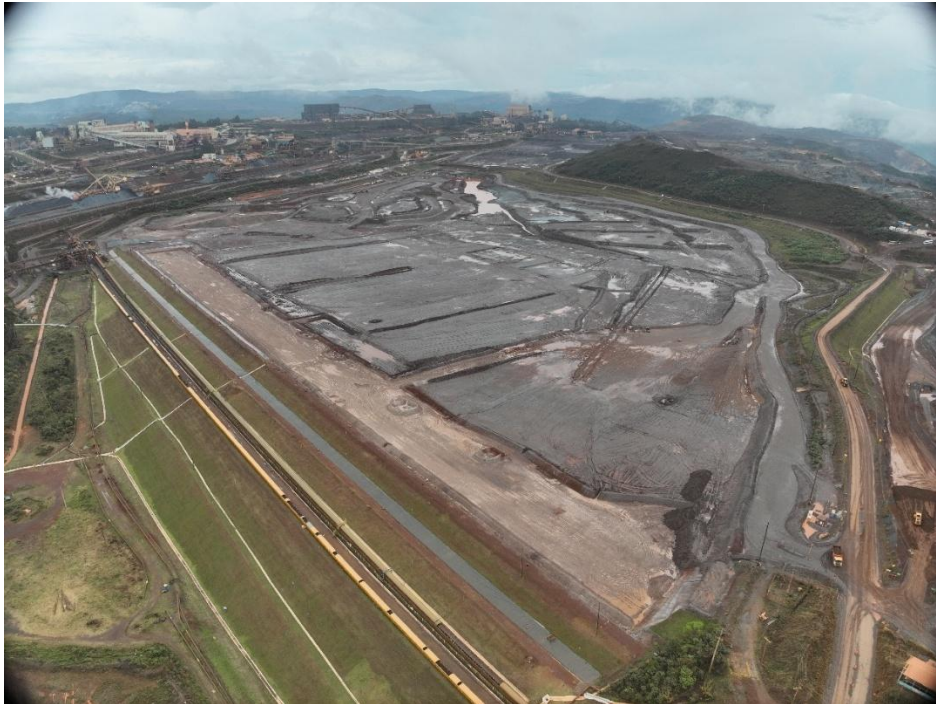
Figura 10 – Remoção do 3 alçamento da barragem.

No período avaliado, não houve remoção de material do maciço ou reservatório da barragem.

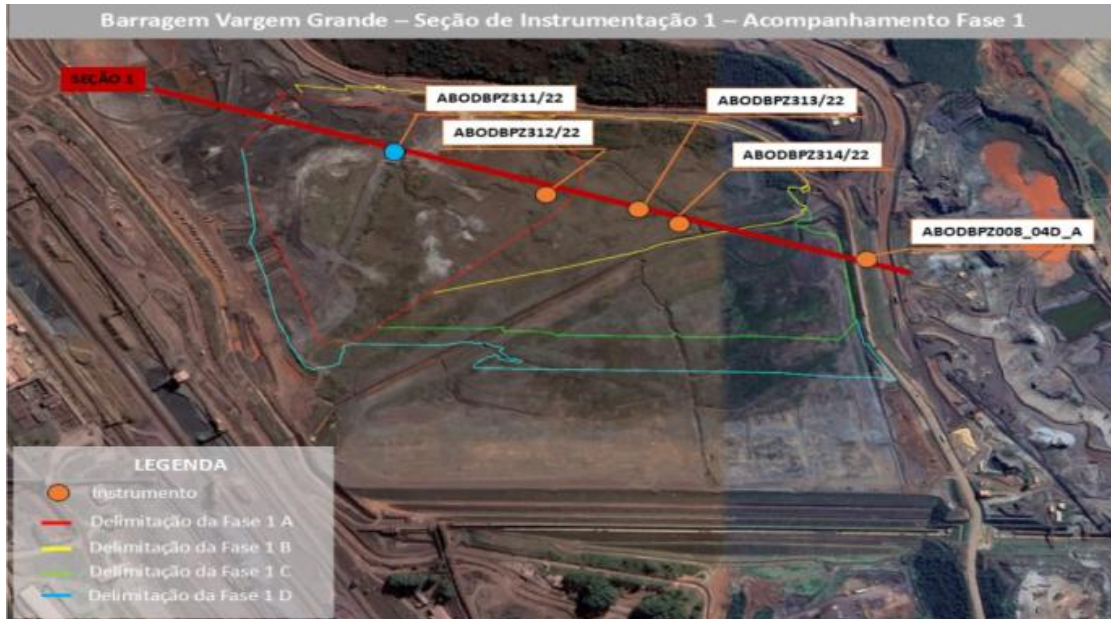
Para a fase atual do projeto, foi definida seção de instrumentação específica para o acompanhamento do nível da freática no reservatório, conforme figura abaixo:

Figura 11 – Instrumentação do nível da freática no reservatório.

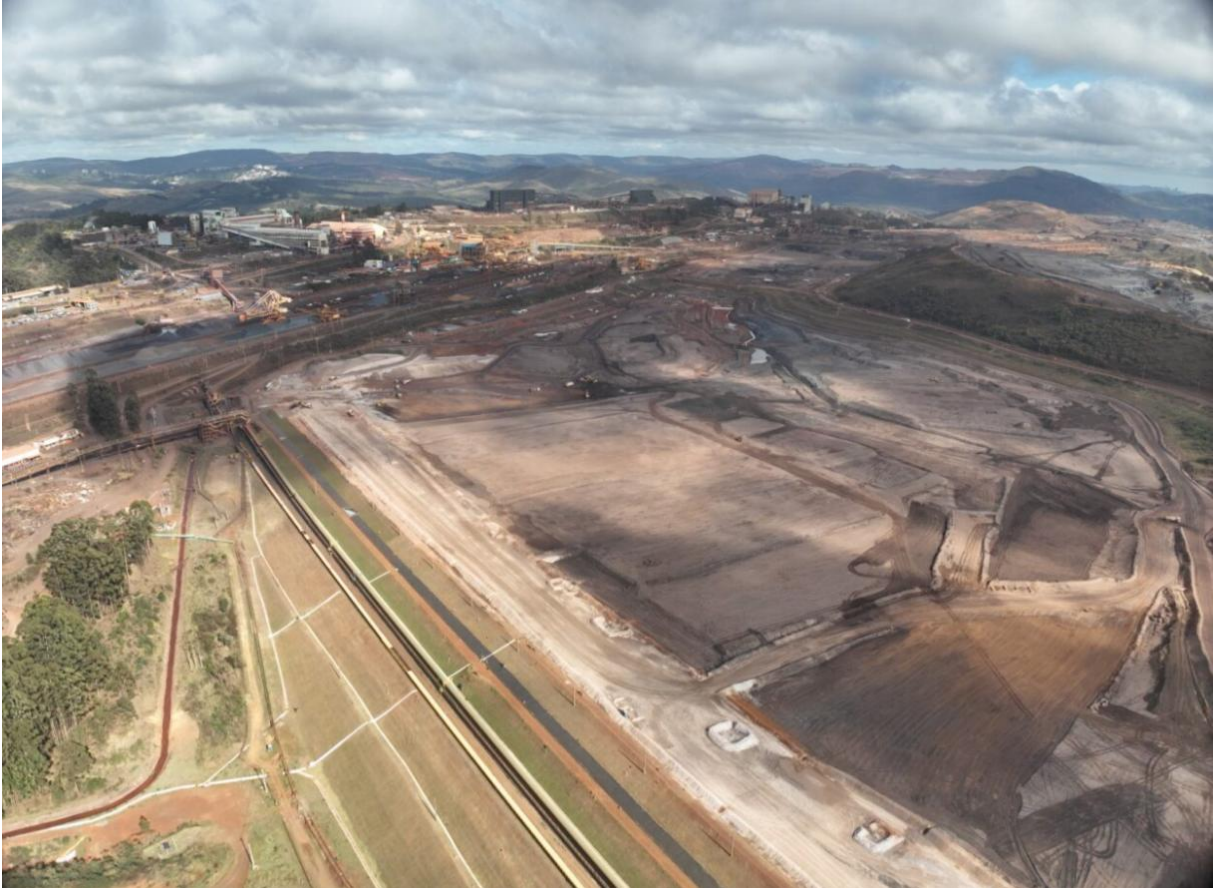
- *Terraplenagem de toda a região do coroamento da barragem, conferindo-lhe caimento para montante, por forma a garantir o adequado encaminhamento das águas durante o período de chuvas para a vala central e sump, incluindo a eliminação de obstáculos (leiras) ao escoamento no interior do reservatório [recomendação do RISR do 2º ciclo/2025, já concluída].*

Figura 15 – Barragem terraplanada.

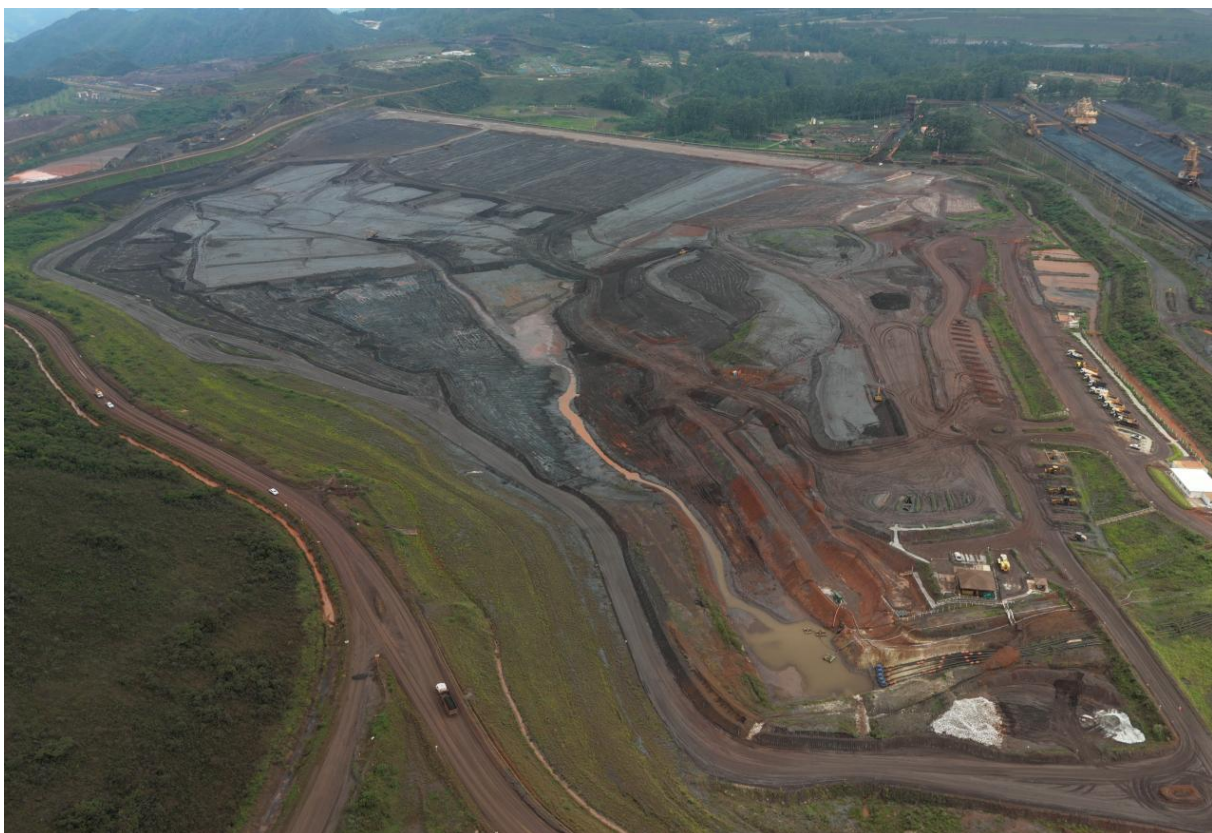
Foram realizadas manutenções no SUMP 02 e no canal de cintura 02, garantindo a efetiva vazão e esgotamento da água.

Figura 16 - Vista do Sump 1 com drenagem do reservatório de jusante para montante (19/01/2026).

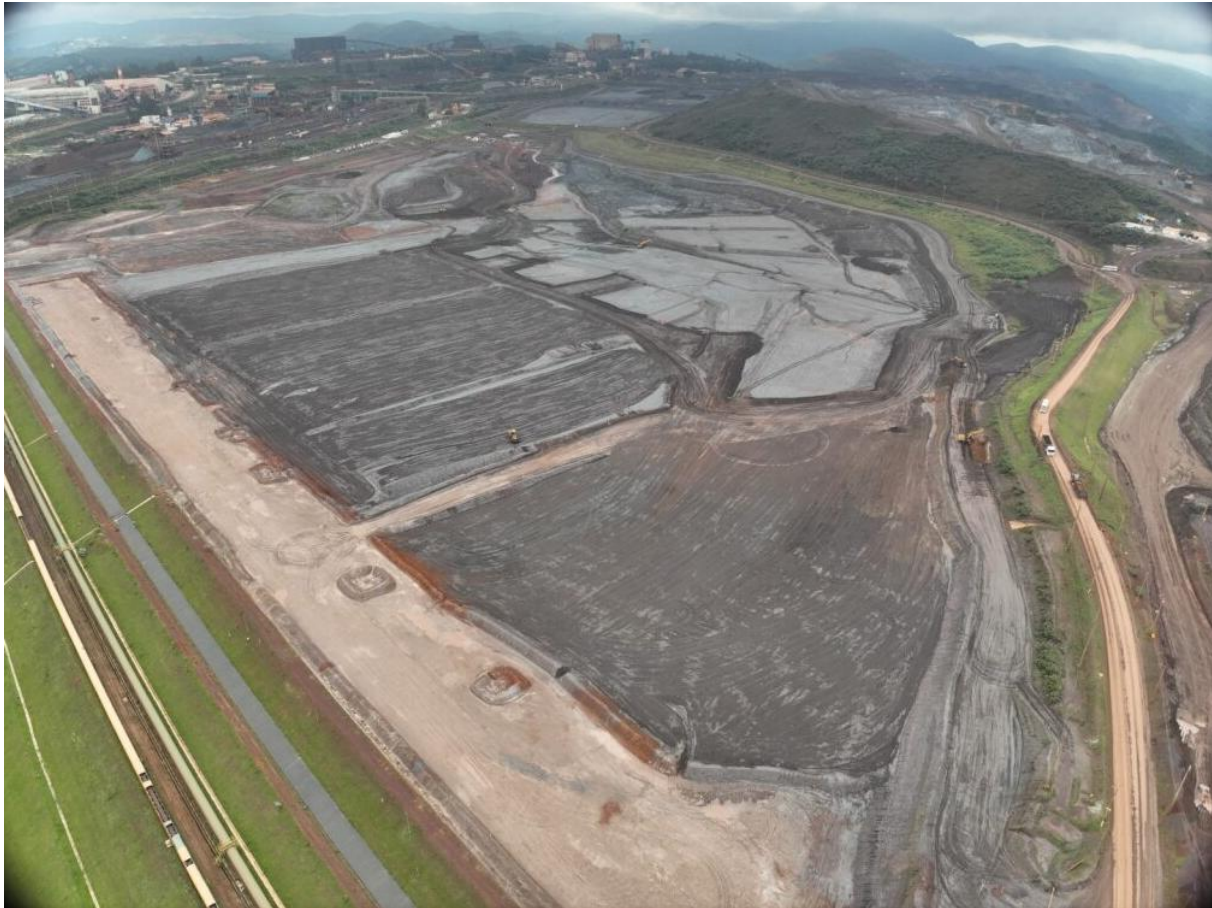
Foram realizadas a limpeza do canal de cintura 01, localizado no entorno da ombreira esquerda da barragem, e a confecção de canais perpendiculares ao maciço da barragem, em complemento a um canal paralelo ao maciço da barragem.

Figura 17 – Vista geral da Barragem Vargem Grande.

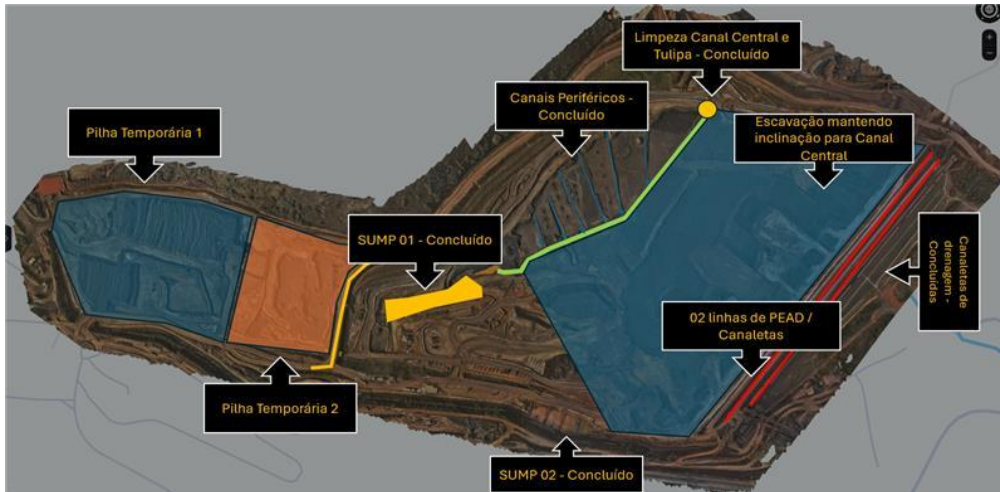
Em 2025, foi concluída a remoção do 3º alteamento da barragem. A Figura 21, apresenta as atividades já concluídas, enquanto a Figura 22 até a Figura 25 ilustram o andamento das etapas do projeto de descaracterização ao longo do período

Figura 21 - Visão das obras de melhorias na estrutura, concluído.

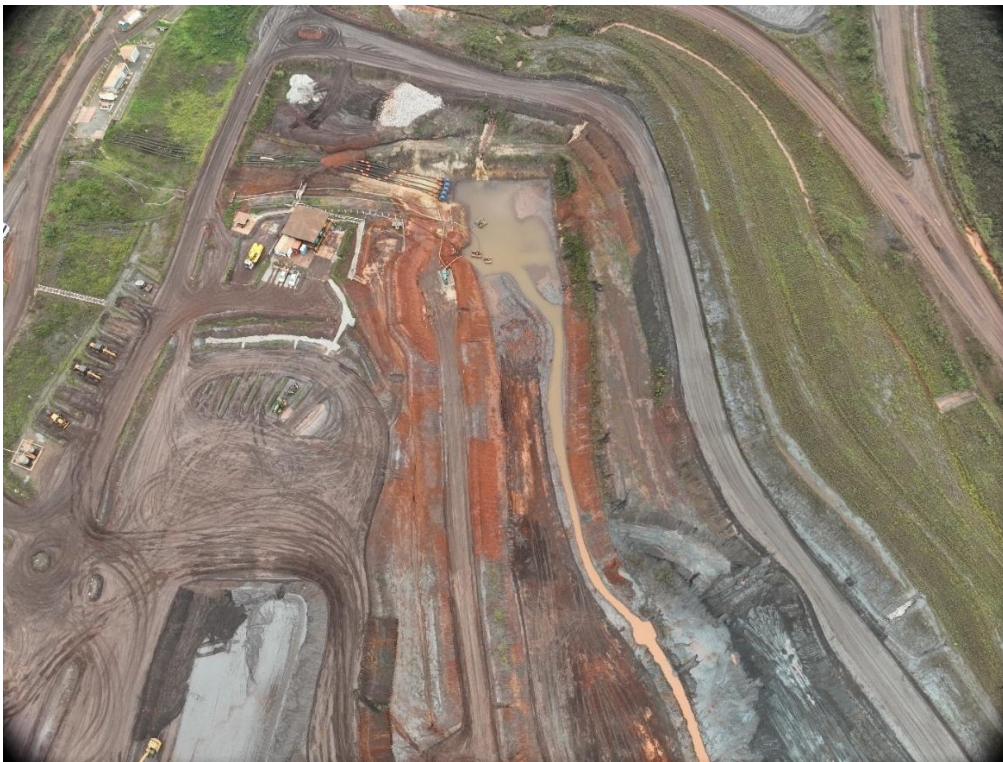
Figura 22 - Vista do reservatório com os canais de drenagem direcionando o efluente para região a montante, junto ao SUMP 1, bem como início das atividades de descaracterização conforme projeto (19/01/2026).

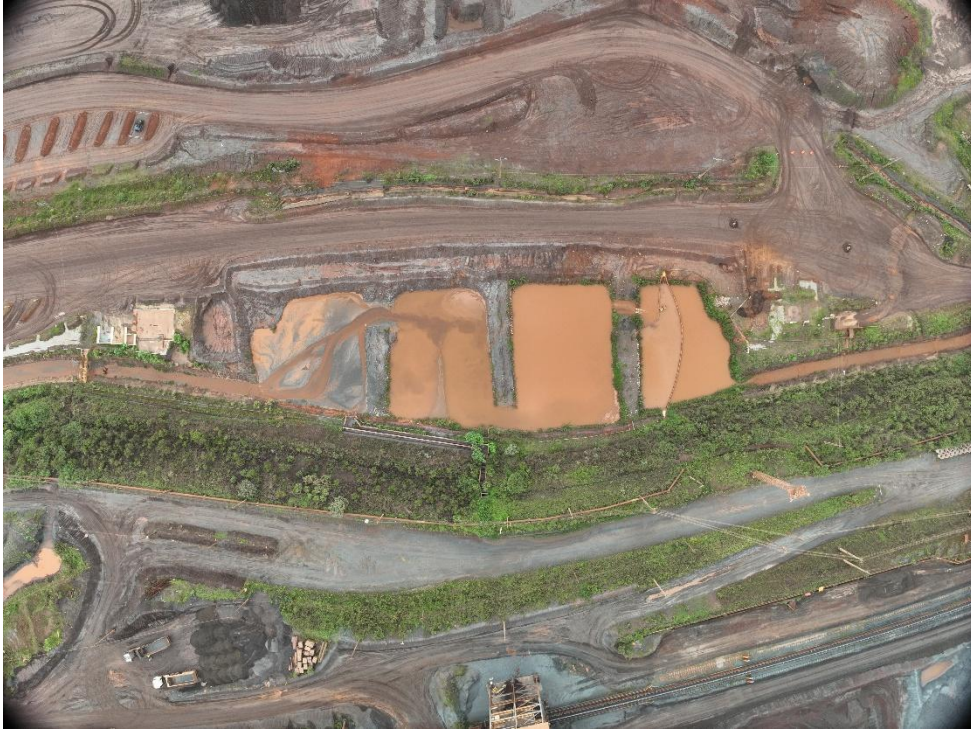
Figura 23 - Visão da limpeza do SUMP 02 para contenção de sedimentos (19/01/2026).

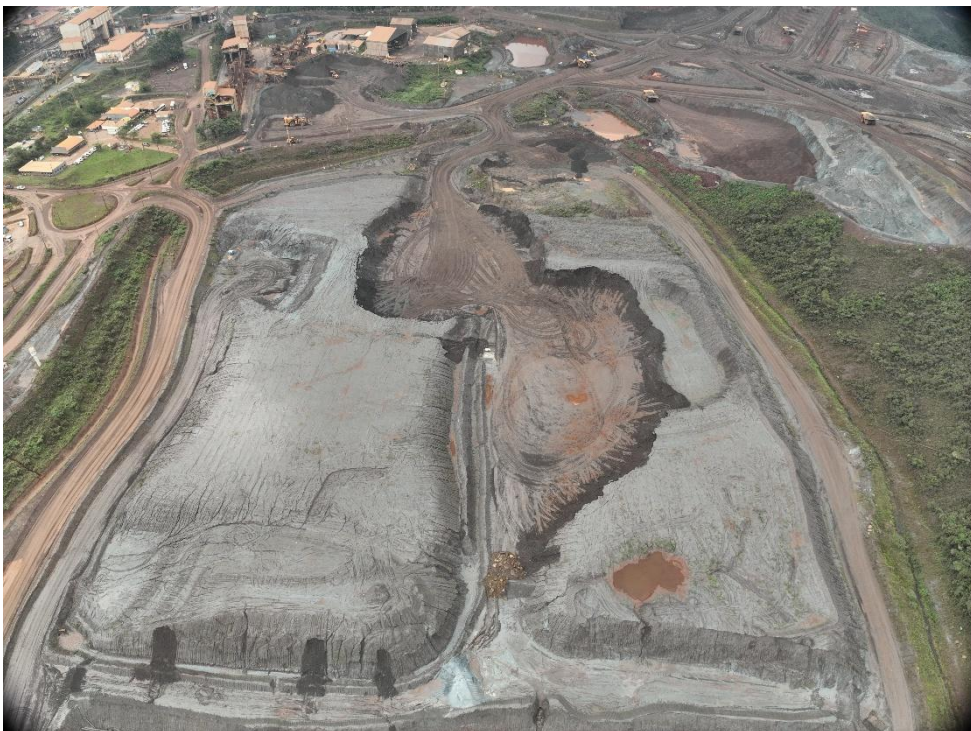
Figura 24 - Visão geral da pilha temporária receber o rejeito a ser escavado em 2025 (19/01/2026).

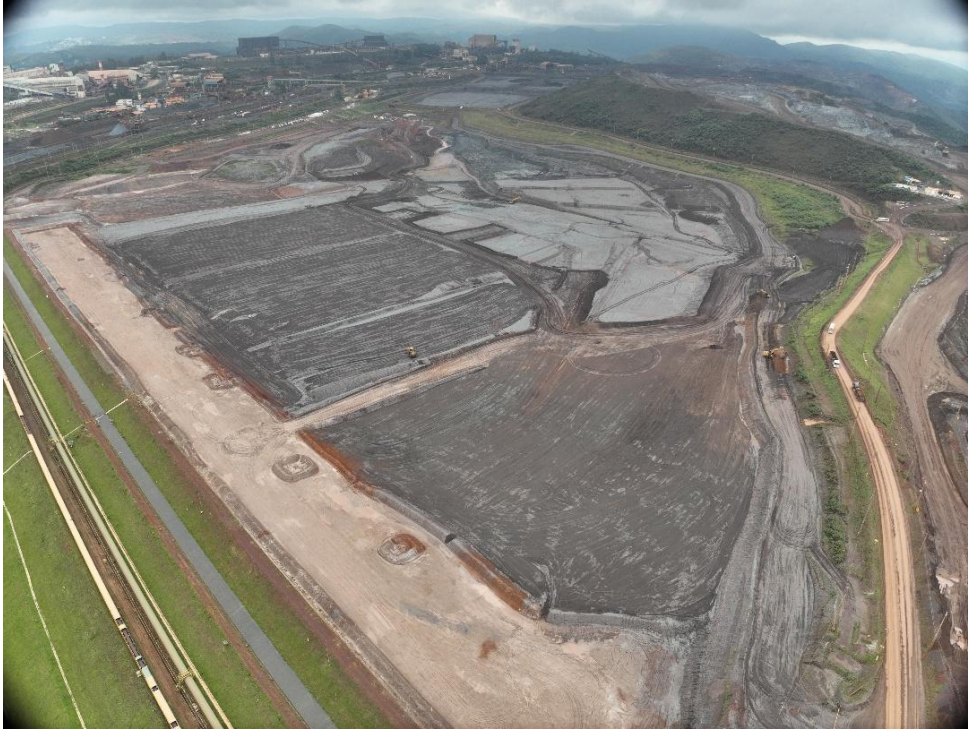
Figura 25 - Visão geral das atividades da fase 02 (19/01/2026).

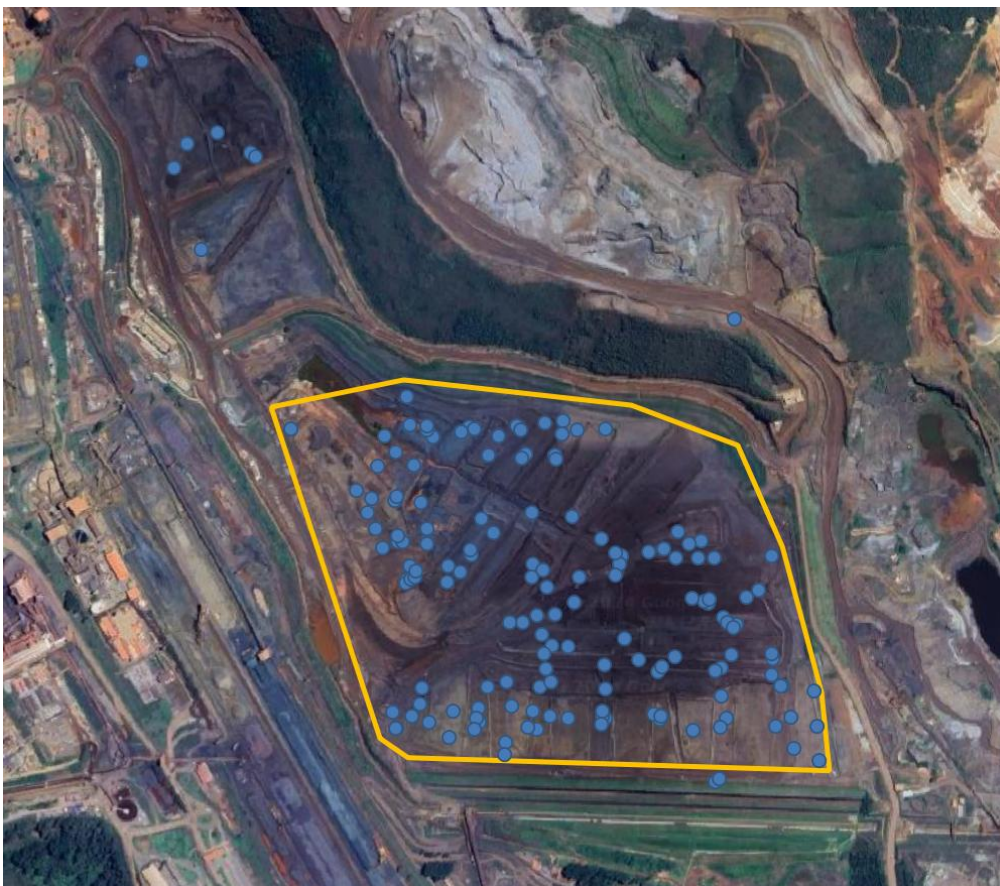
Figura 29 - Distribuição espacial das amostras coletadas na barragem

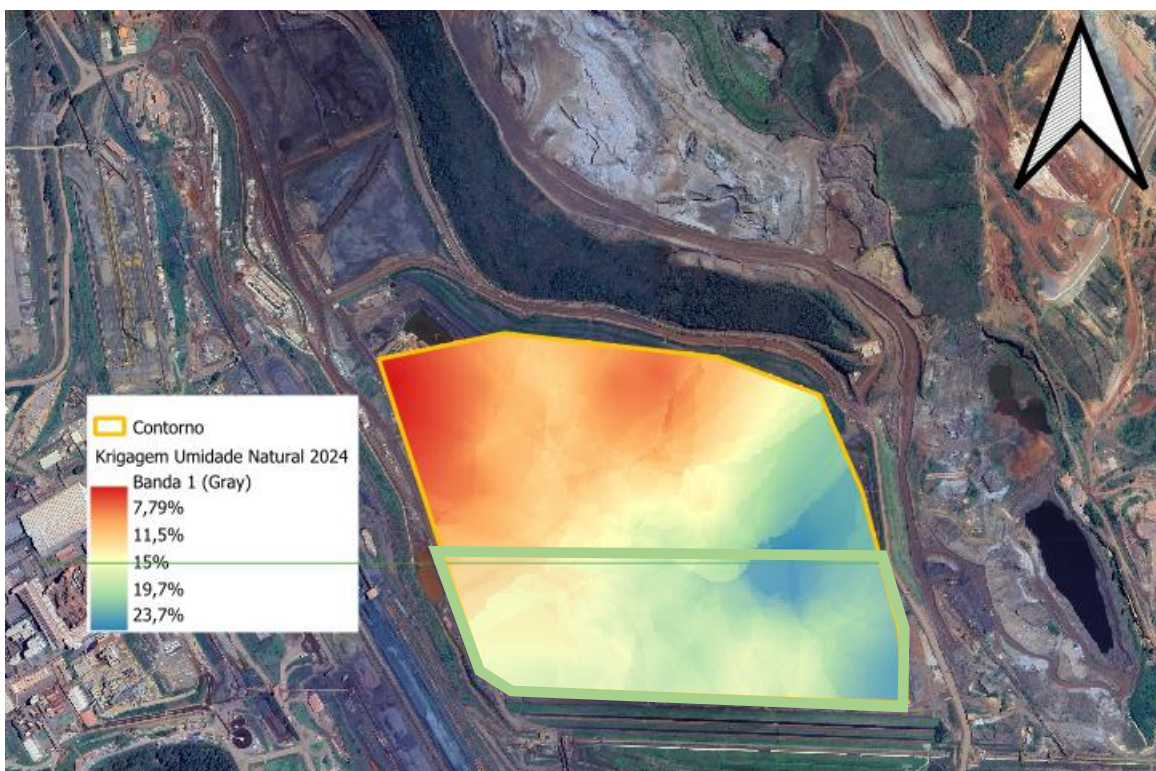
Figura 30 – Krigagem - Resultado das amostras do teor de umidade natural.

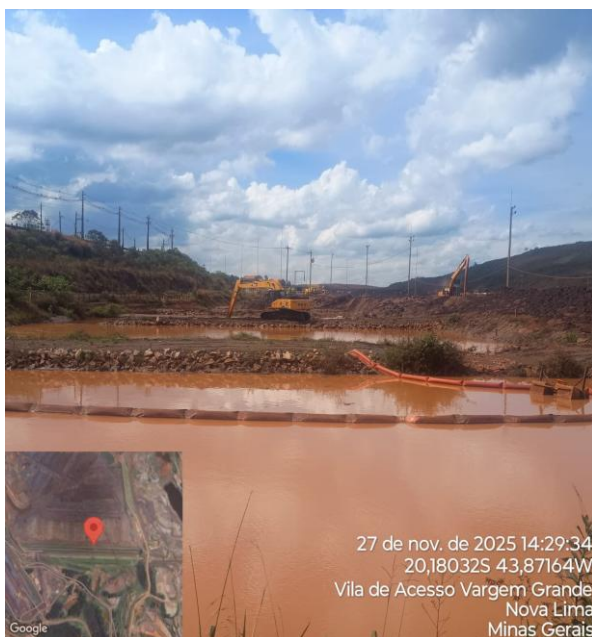
Figura 28 - Realização de limpeza no SUMP CC02 (Fonte: Vale, novembro de 2025).

Durante o período compreendido entre novembro de 2025 a janeiro de 2026, foram realizadas ações de manutenção e limpeza, bem como o desenvolvimento de verificações periódicas no SUMP CC02 para avaliação de assoreamento e tratativas. Conforme pode ser observado na Figura 28 e na Figura 29, segue registros fotográficos da estrutura.

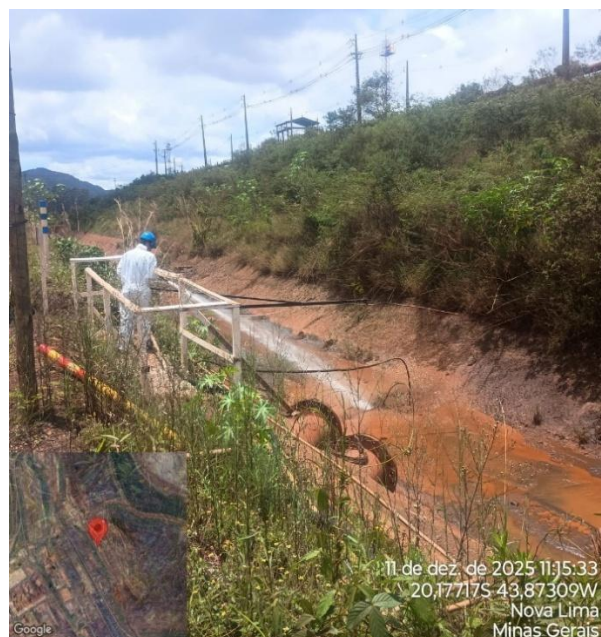
Figura 29 – Limpeza da área do dosador de coagulante (Fonte: Vale, dezembro de 2025).

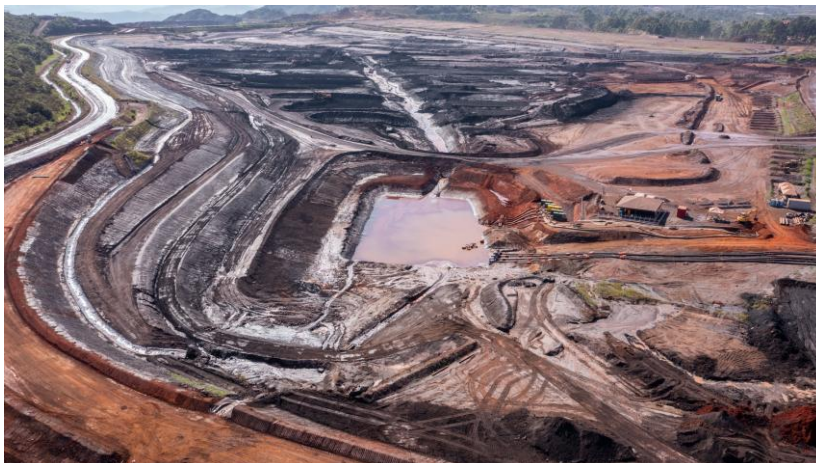
Figura 30 - Vista da Barragem Vargem Grande, com foco na ombreira esquerda, durante o período de aplicação de MVP (Fonte: Vale, 01 de dezembro de 2023).

As atividades e ações para controle de processos erosivos, concentram-se na revegetação dos taludes como forma de proteção superficial contra erosão e carreamento de sedimentos. Conforme vem sendo informado nos relatórios dos ciclos anteriores, as atividades consistem na revegetação dos taludes através da técnica de aplicação de MVP (Manta Vegetal Projetada) e adubação de áreas já revegetadas para suprir alguma eventual carência nutricional.

Na Figura 30 até a Figura 45 são apresentados os registros fotográficos demonstrando a evolução dos plantios já realizados e processo de revegetação bem estabelecido. No período seco, compreendido pelo ciclo do atual relatório, são realizadas ações de monitoramento das áreas já revegetadas e planejamento para a retomada das ações no próximo período chuvoso, quando aplicável.

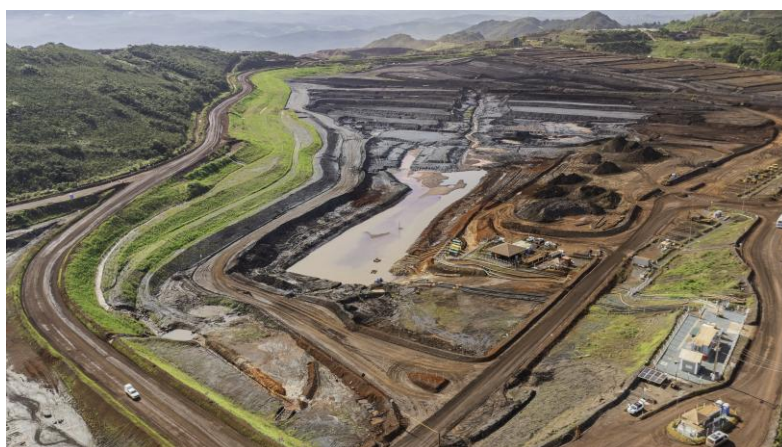
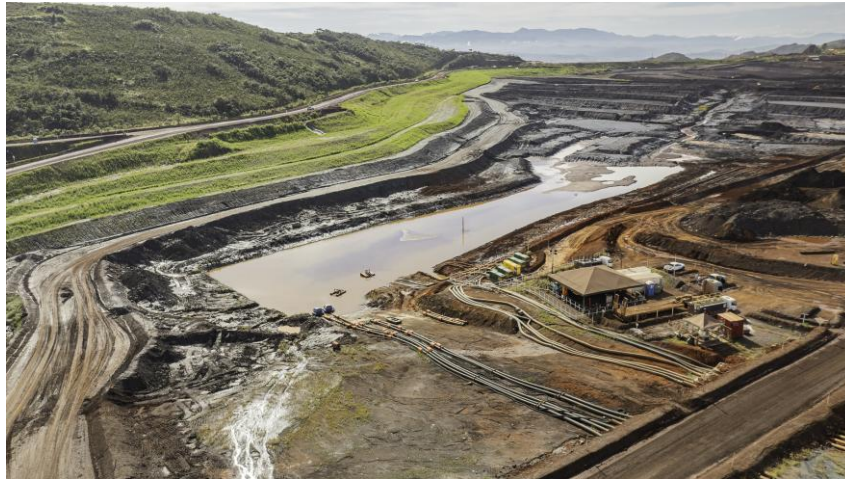
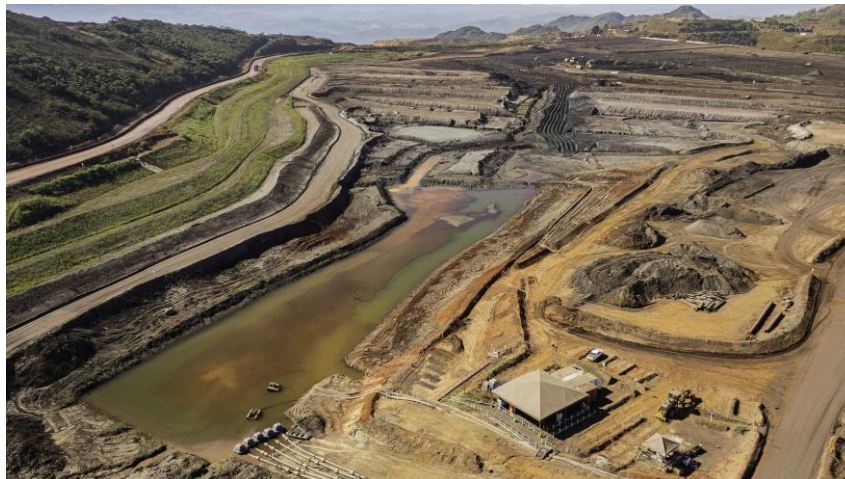
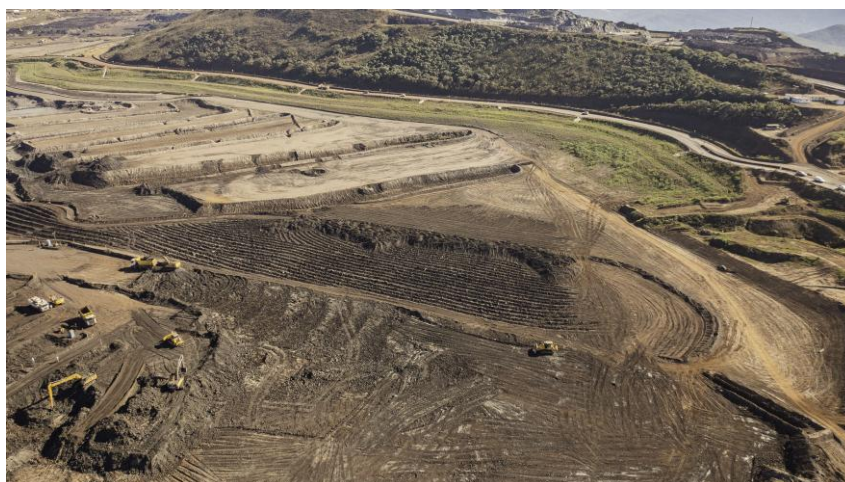
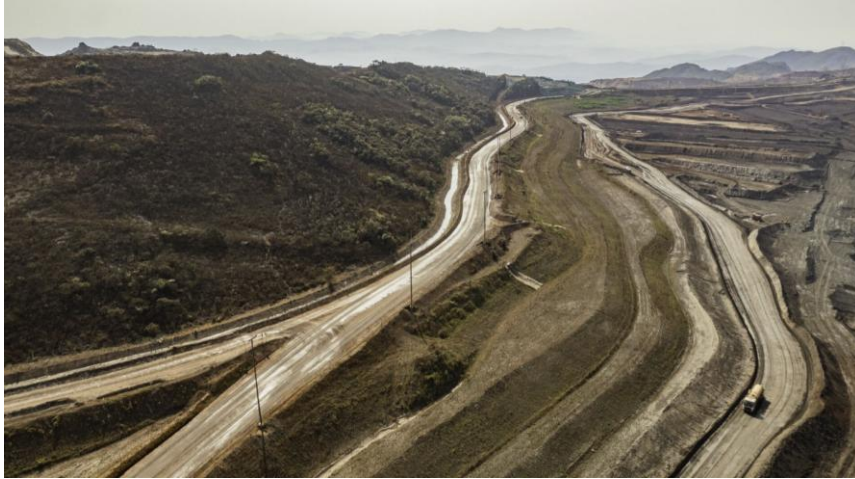
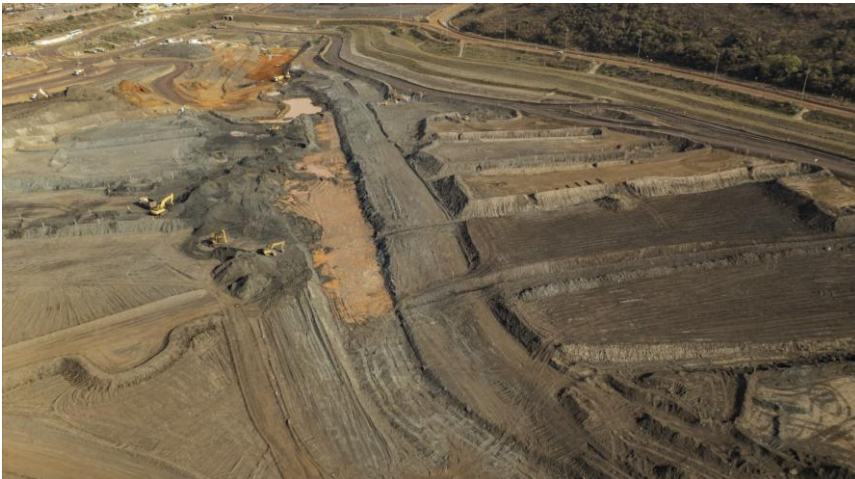
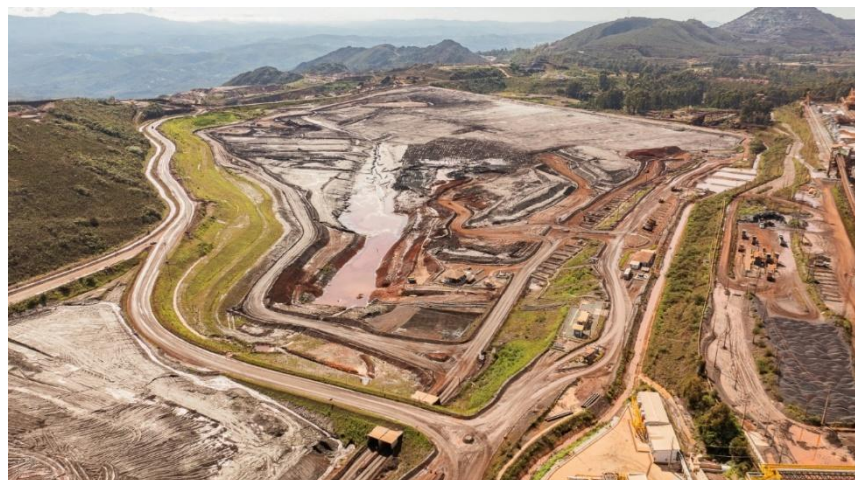
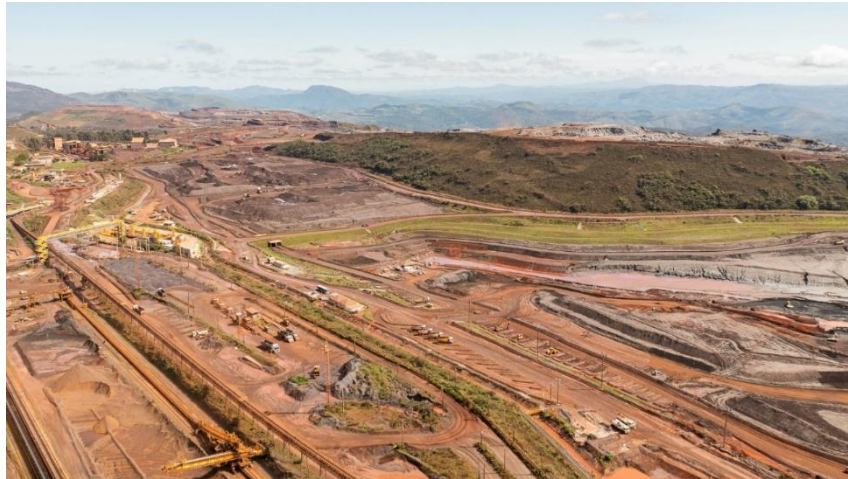
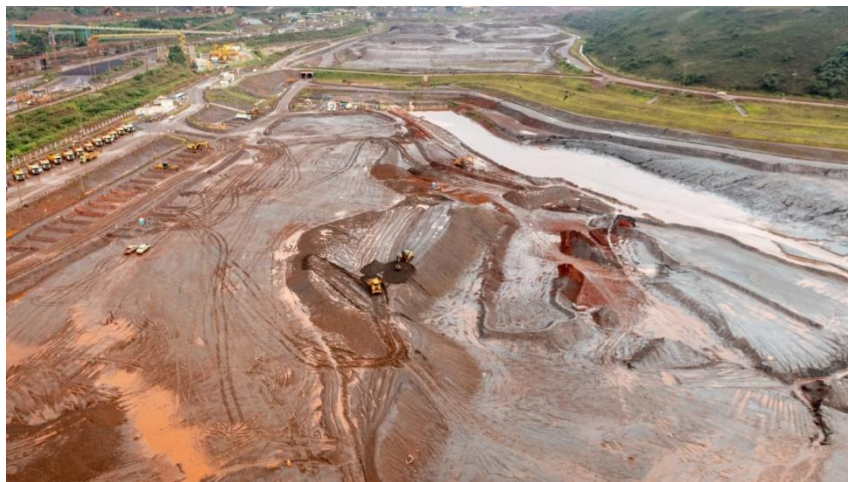
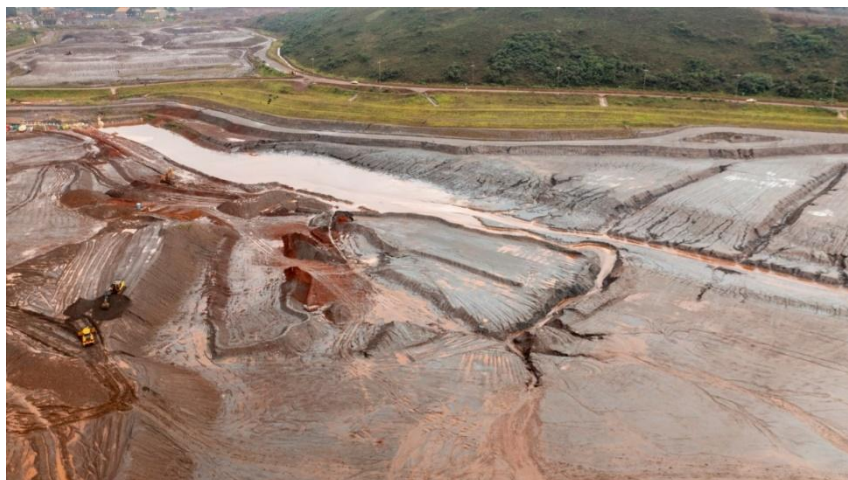
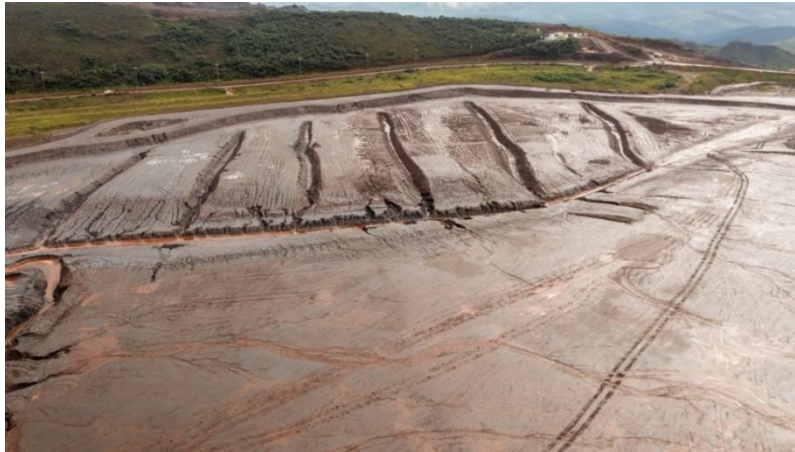
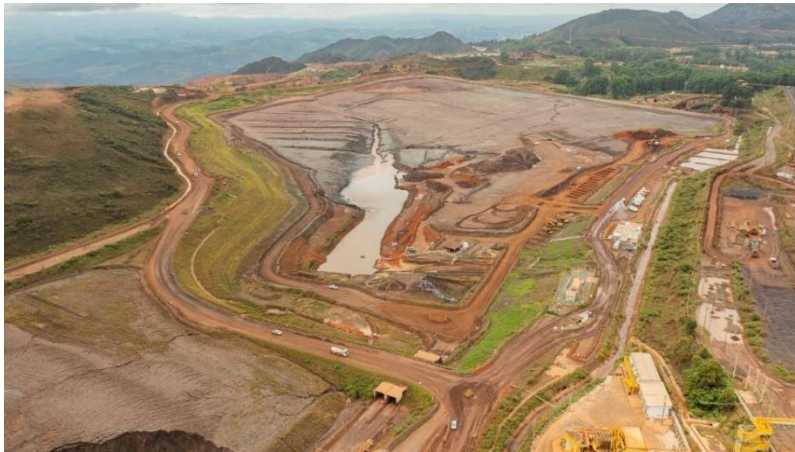
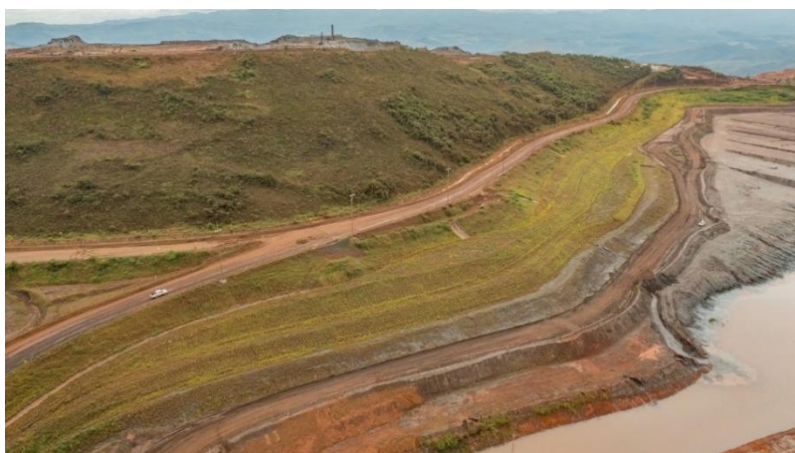
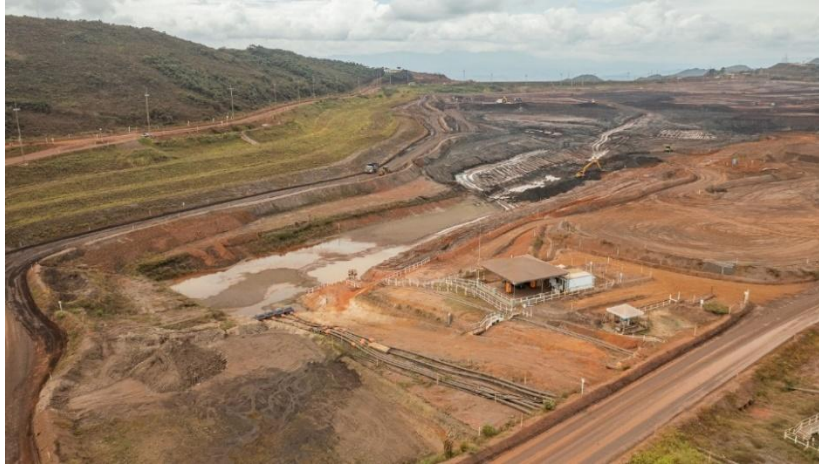
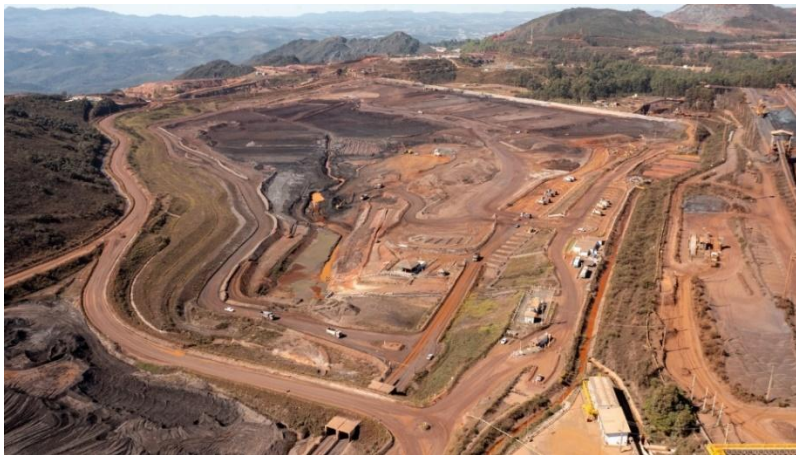
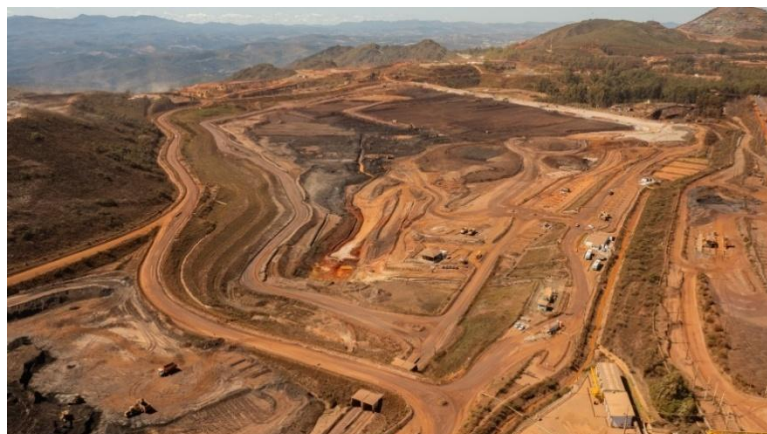
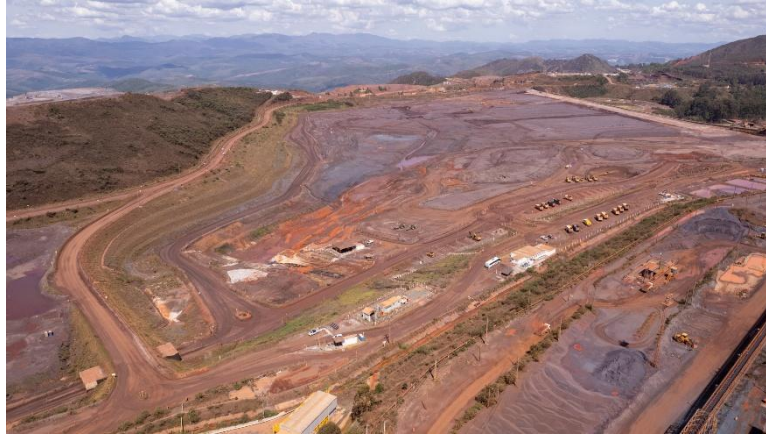
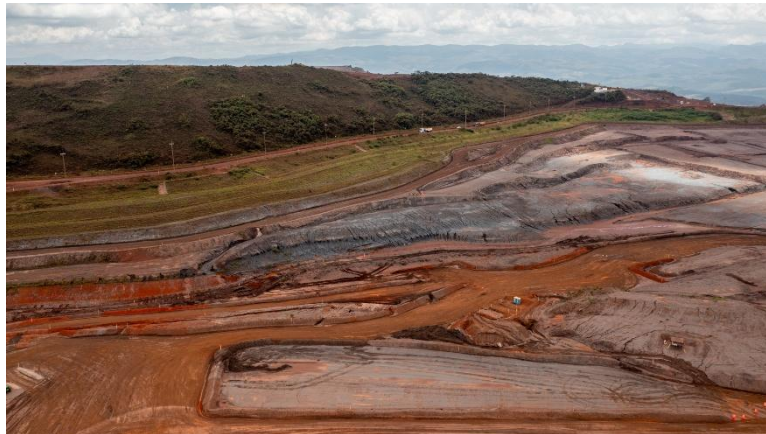
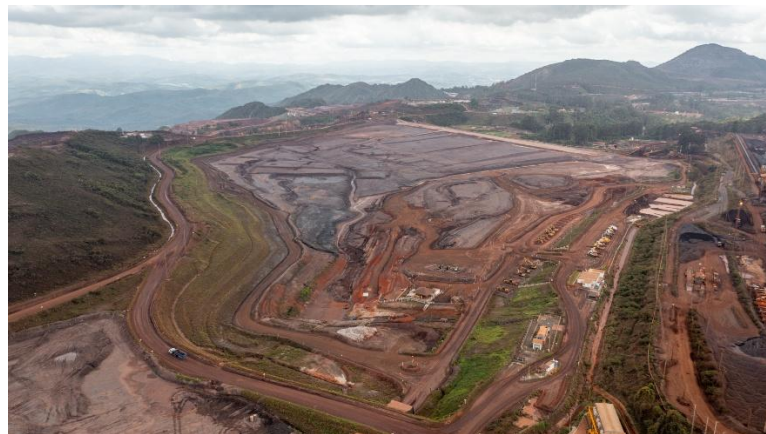
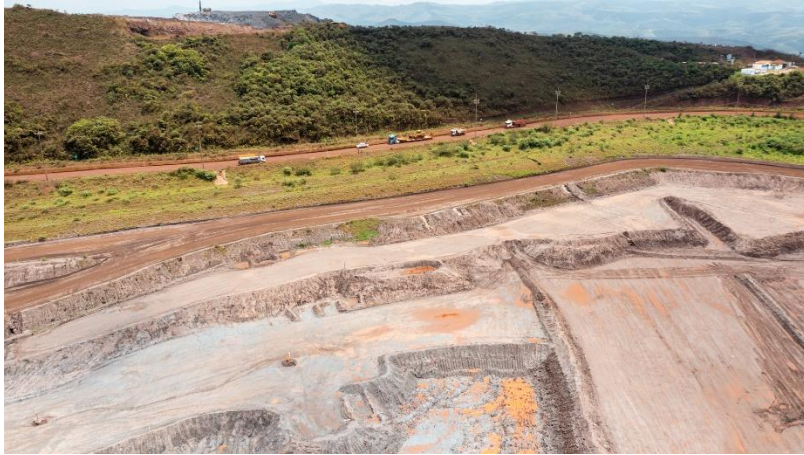
Figura 31 - Vista da Barragem Vargem Grande, após processo de revegetação bem estabelecido da ombreira esquerda da barragem. (Fonte: Vale, 01 de abril de 2024).

Figura 32 - Vista da Barragem Vargem Grande, após processo de revegetação bem estabelecido da ombreira esquerda da barragem. (Fonte: Vale, 01 de abril de 2024).

Figura 33 - Vista da Barragem Vargem Grande, após processo de revegetação bem estabelecido da ombreira esquerda da barragem – período de seca. (Fonte: Vale, 06 de junho de 2024).

Figura 34 - Vista da Barragem Vargem Grande, após processo de revegetação bem estabelecido da ombreira esquerda da barragem – período de seca. (Fonte: Vale, 06 de junho de 2024).

Figura 35 - Vista da Barragem Vargem Grande, após processo de revegetação bem estabelecido da ombreira esquerda da barragem – período de seca.
(Fonte: Vale, 27 de setembro de 2024).

Figura 36 - Vista da Barragem Vargem Grande, após processo de revegetação bem estabelecido da ombreira esquerda da barragem – período de seca.
(Fonte: Vale, 27 de setembro de 2024).

Figura 37 - Vista da Barragem Vargem Grande, após processo de revegetação bem estabelecido da ombreira esquerda da barragem – período chuvoso.
(Fonte: Vale, 27 de novembro de 2024).

**Figura 38 - Vista da Barragem Vargem Grande, após processo de revegetação bem estabelecido da ombreira esquerda da barragem – período chuvoso.
(Fonte: Vale, 27 de novembro de 2024).**

**Figura 39 - Vista da Barragem Vargem Grande, após processo de revegetação bem estabelecido da ombreira esquerda da barragem – período chuvoso.
(Fonte: Vale, janeiro de 2025).**

**Figura 40 - Vista da Barragem Vargem Grande, após processo de revegetação bem estabelecido da ombreira esquerda da barragem – período chuvoso.
(Fonte: Vale, janeiro de 2025).**

Figura 41 - Vista da Barragem Vargem Grande, após processo de revegetação bem estabelecido da ombreira esquerda da barragem – período chuvoso.
(Fonte: Vale, janeiro de 2025).

Figura 42- Vista da Barragem Vargem Grande, após processo de revegetação bem estabelecido da ombreira esquerda da barragem – período chuvoso.
(Fonte: Vale, março de 2025).

Figura 43 - Vista da Barragem Vargem Grande, após processo de revegetação bem estabelecido da ombreira esquerda da barragem – período chuvoso.
(Fonte: Vale, março de 2025).

**Figura 44 - Vista da Barragem Vargem Grande, após processo de revegetação bem estabelecido da ombreira esquerda da barragem – período de seca.
(Fonte: Vale, 30 de maio de 2025).**

**Figura 45 - Vista da Barragem Vargem Grande, após processo de revegetação bem estabelecido da ombreira esquerda da barragem – período de seca.
(Fonte: Vale, 27 de junho de 2025).**

**Figura 46 - Vista da Barragem Vargem Grande, após processo de revegetação bem estabelecido da ombreira esquerda da barragem – período de seca.
(Fonte: Vale, 25 de agosto de 2025).**

Figura 47 - Vista da Barragem Vargem Grande, após processo de revegetação bem estabelecido da ombreira esquerda da barragem – período chuvoso. (Fonte: Vale, 05 de novembro de 2025).

Figura 48 - Vista da Barragem Vargem Grande, após processo de revegetação bem estabelecido da ombreira esquerda da barragem – período chuvoso. (Fonte: Vale, 29 de novembro de 2025).

Figura 49 - Vista da Barragem Vargem Grande, após processo de revegetação bem estabelecido da ombreira esquerda da barragem – período chuvoso. (Fonte: Vale, 29 de novembro de 2025).

Figura 50 - Vista da Barragem Vargem Grande, após processo de revegetação bem estabelecido da ombreira esquerda da barragem – período chuvoso. (Fonte: Vale, 29 de novembro de 2025).

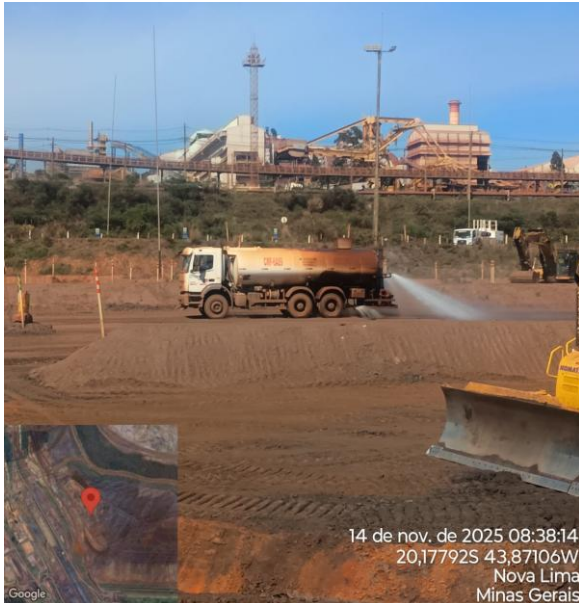
Figura 52 - Umectação das vias de acesso
(Fonte: Vale, novembro de 2025)

No período compreendido nos meses de novembro de 2025 e janeiro de 2026, foi mantido pela empresa CMF – Consórcio Mina Fábrica, empresa contratada, dois caminhões-pipas dedicados à atividade de umectação das vias. Eventualmente, conforme necessidade avaliada através de inspeções de campo registradas no sistema de gestão e em razão da obra estar inserida dentro de área operacional, podem ser acionados os caminhões que já atendem à operação da mina ou mesmo mobilizados novos caminhões exclusivos para atendimento à obra. A Figura 52 e a Figura 53 ilustram as atividades de aspersão realizadas nas obras.
