RELATÓRIO TRIMESTRAL
PERÍODO: NOVEMBRO DE 2025 A JANEIRO DE 2026

BARRAGEM VARGEM GRANDE

**OBRAS DE DESCARACTERIZAÇÃO DE BARRAGENS ALTEADAS PELO MÉTODO DE
MONTANTE**

COMPLEXO VARGEM GRANDE - NOVA LIMA/MG
SEI 2090.01.0001326/2022-62

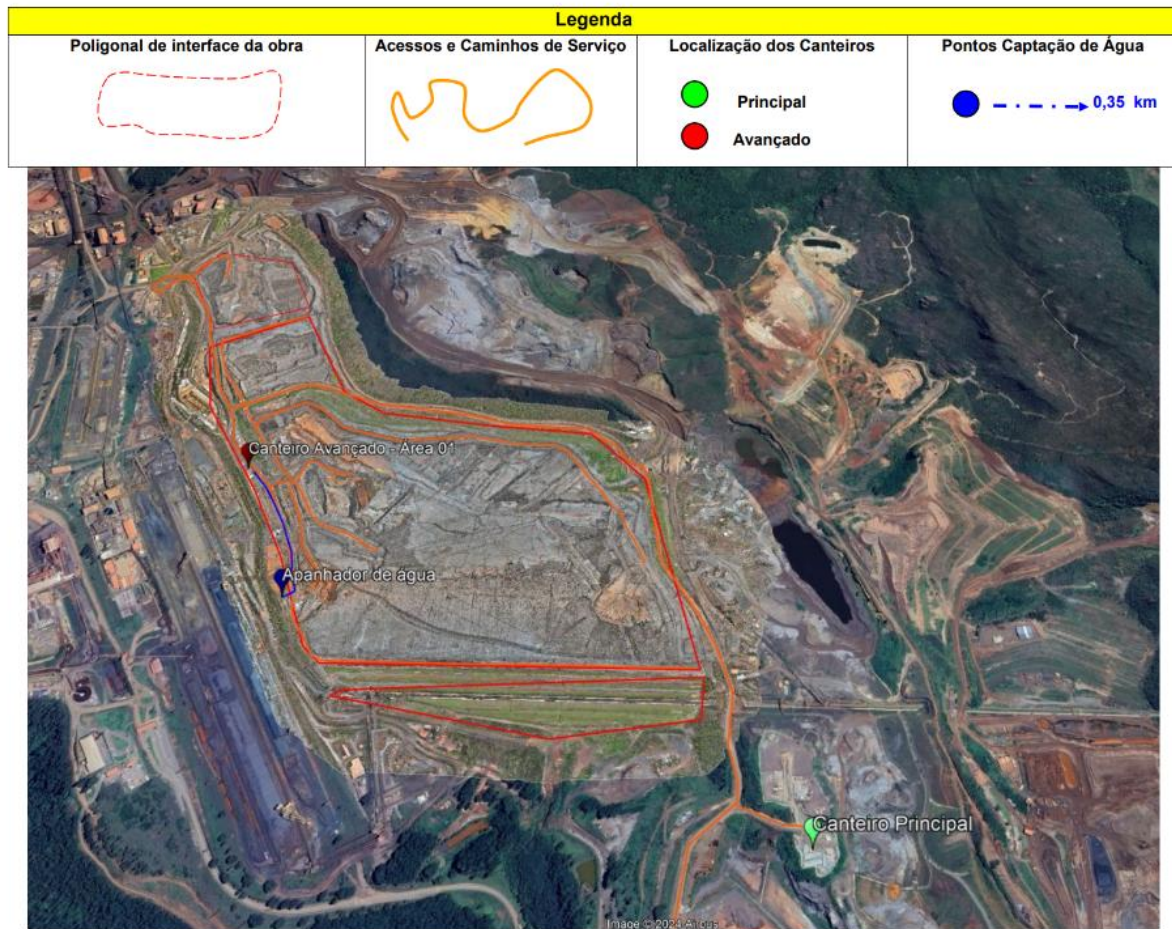
Figura 54 - Rotograma para as obras de descaracterização da barragem Vargem Grande (Fonte: Vale, dezembro 2025).

No que tange à mitigação dos impactos, a equipe de implantação e meio ambiente estabeleceu um rotograma para aprimorar a aspersão das vias e otimizar o fornecimento de serviços dos caminhões-pipa. Esse rotograma visa reduzir os intervalos de abastecimento e, principalmente, resultar em uma maior eficiência e controle de particulados na obra. A Figura 54 mostra o rotograma atual definido para a atividade. O trajeto laranja indica a rota definida para os caminhões-pipas, que revezam entre si para a manutenção da eficiência da umectação. Também podem ser observados os canteiros avançados e o canteiro principal da obra, bem como o apanhador de água.

É importante citar que o sump do canal de cintura é utilizado como ponto de captação de água dos caminhões pipa. Além da promoção da recirculação e reutilização da água, evitando a utilização de água nova ou água bruta, o ponto é próximo da obra, otimizando toda a cadeia logística de deslocamento para carga e descarga.

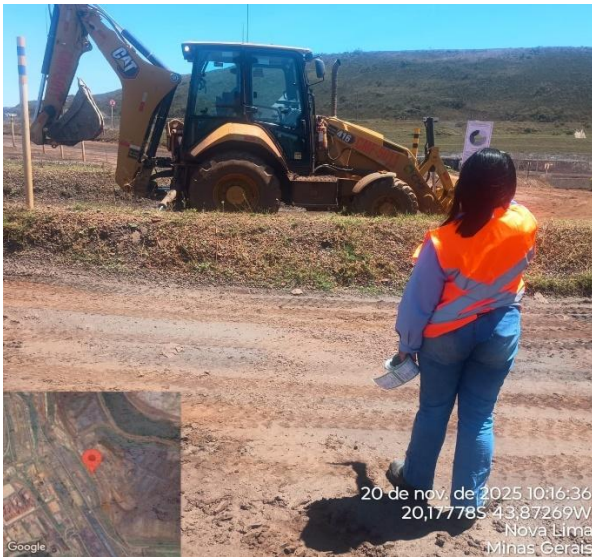
Figura 55 - Monitoramento de Emissões Atmosféricas do escapamento de equipamentos movidos a Diesel das frentes de serviço. (Fonte: Vale, novembro de 2025)

As emissões atmosféricas proveniente da combustão de motores de equipamentos e veículos movidos à diesel é também um aspecto ambiental gerenciado durante as fases de implantação (obras). Como medida de controle, além de manutenções periódicas dos veículos e equipamentos, incluindo manutenções preventivas e corretivas, são também realizadas medidas de monitoramento utilizando-se a escala colorimétrica de Ringelmann (Figura 55 e Figura 56). Todos os veículos e equipamentos movidos a diesel foram monitorados e não ultrapassaram o nível 2 da escala, sendo, desta maneira, considerados aptos a operarem nas obras. As verificações seguem procedimento interno (PRO-008315) que estabelecem mecanismos para o registro dos resultados, bem como possibilita o controle e manutenção em casos de anomalias para que o valor da emissão não ultrapasse o limite da legislação

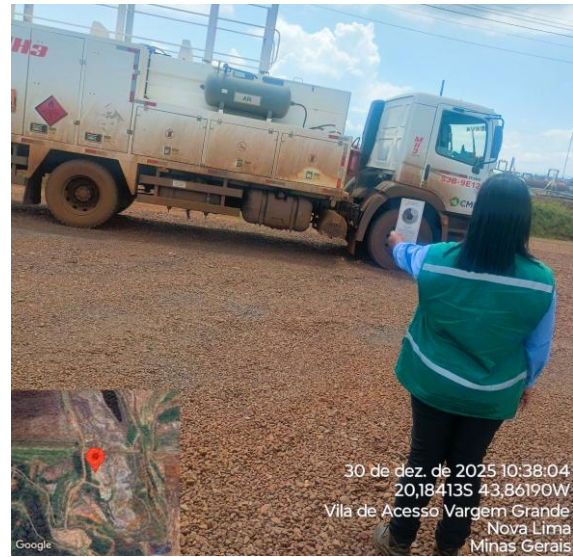
Figura 56 - Monitoramento de Emissões Atmosféricas do escapamento de veículos movidos a Diesel das frentes de serviço. (Fonte: Vale, dezembro de 2025)

Os controles das medições são rigorosamente efetuados pelas empresas contratadas e subcontratadas, cujos resultados são apresentados periodicamente para a Vale. Na hipótese em que, porventura, sejam identificados níveis acima dos limites estabelecidos pelas normas supracitadas, o equipamento é interdito imediatamente para avaliação e ações corretivas. No período de novembro de 2025 a janeiro de 2026, todos os veículos e equipamentos monitorados foram aprovados no teste (Figura 57).

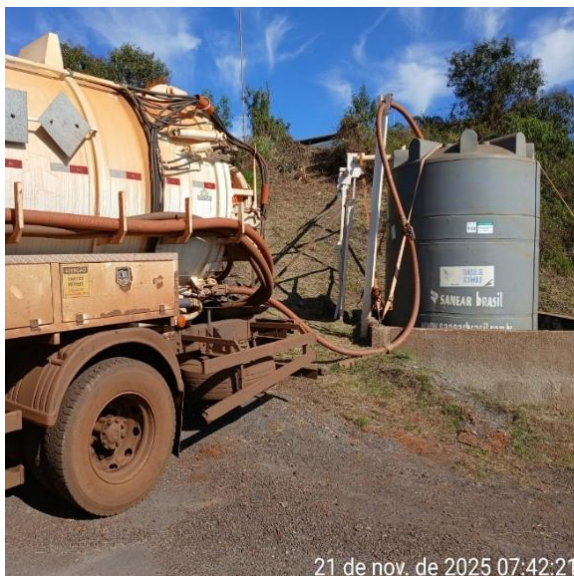
Figura 89 - Sucção do tanque séptico no canteiro definitivo. (Fonte: Vale, novembro de 2025).

A limpeza dos banheiros químicos é realizada diariamente pelas empresas EMS Locações e Transporte Ltda. Conforme ilustrado nas Figura 89 e Figura 90, os efluentes gerados são coletados por caminhões de sucção e transportados para destinação final por empresas devidamente licenciadas, ocorrendo na Ecobio Estação de Tratamento LTDA durante o período.

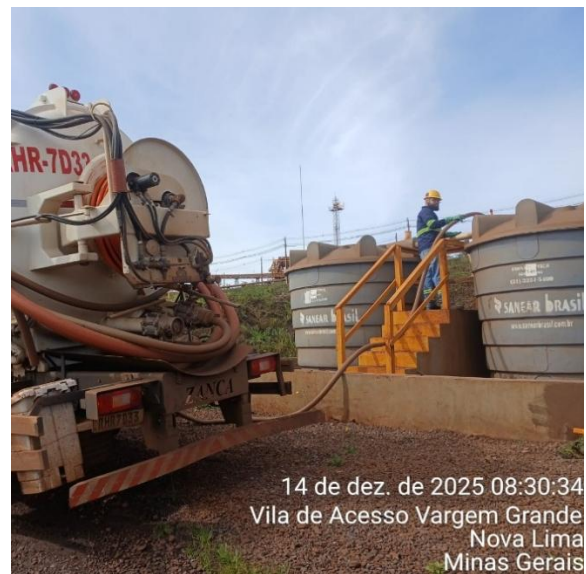
Figura 90 - Sucção do tanque séptico no canteiro avançado. (Fonte: Vale, dezembro de 2025).

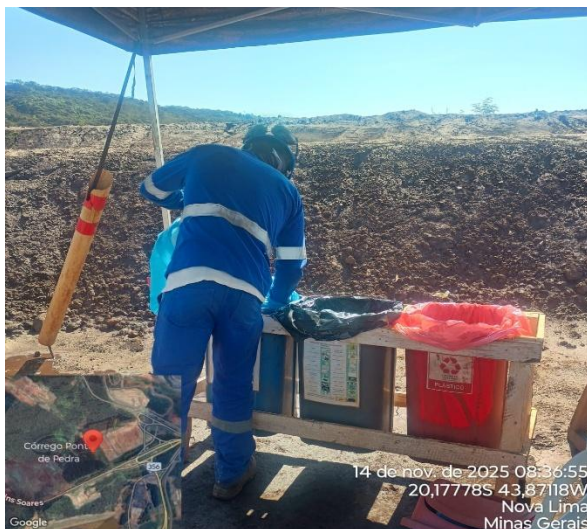
Figura 94 – Recolhimento dos resíduos conforme coleta seletiva nas frentes de serviço. (Fonte: Vale, novembro de 2025)

As frentes de serviço possuem como item obrigatório o Kit de Coleta Seletiva para correto armazenamento dos resíduos, e a coleta dos resíduos é realizada diariamente para posterior armazenamento no Depósito Intermediário de Resíduos (DIR), localizado na área do canteiro central de apoio das obras, conforme apresentado na Figura 94 e na Figura 95.

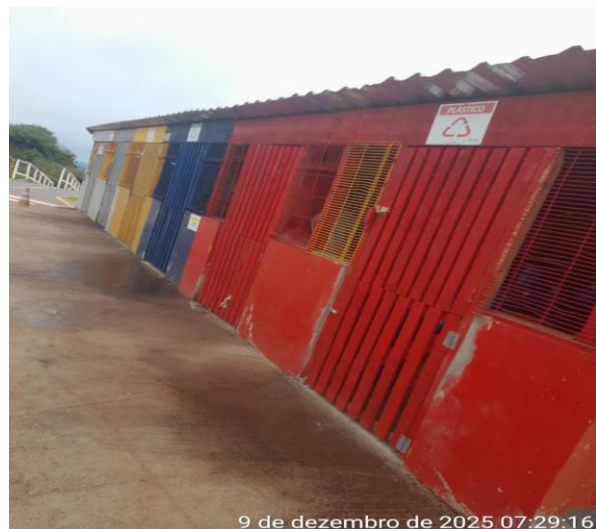
Figura 95 – Inspeção diária no DIR. (Fonte: Vale, dezembro de 2025).

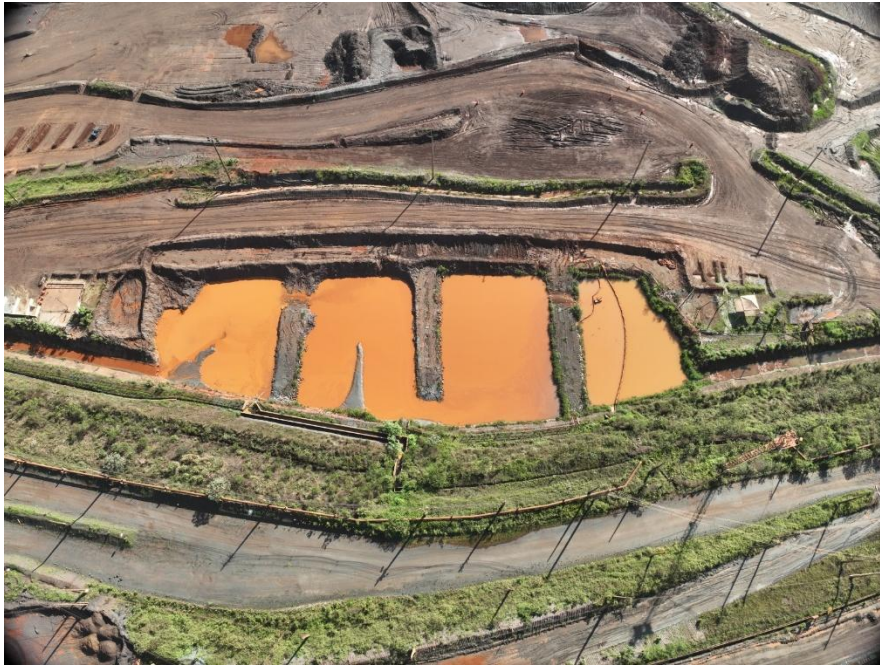
Figura 99 - Imagem aérea do SUMP-CC02. (Fonte: Vale, dezembro de 2025)

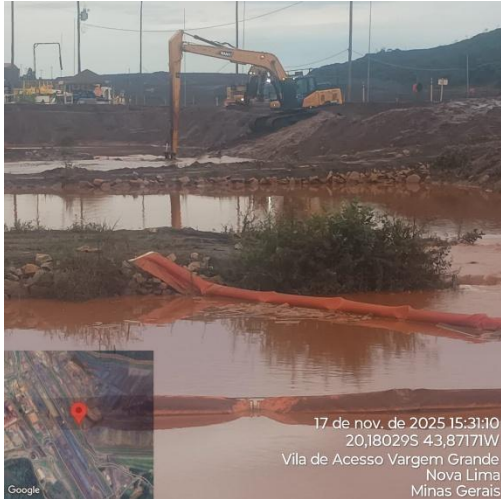
Figura 100 – Manutenção do SUMP com vista da cortina de turbidez instalada no SUMP CC-02 (Fonte: Vale, novembro de 2025)

As cortinas de turbidez instaladas no SUMP CC02 e sistema de aplicação automatizado de floculante são duas medidas de controle importantes para tratamento dos efluentes gerados, conforme pode ser visualizado nas Figura 100 a Figura 103.

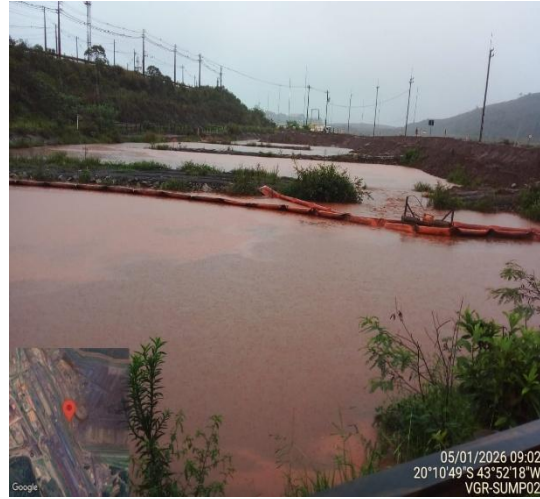
Figura 101 – Vista de cortina de turbidez e cordão para contenção de óleo instalado no SUMP CC-02 (Fonte: Vale, janeiro de 2026)

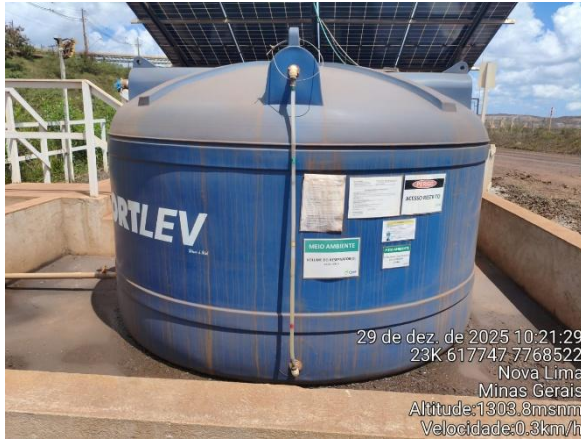
Figura 102 – Vista do tanque de armazenamento de flocculante e abastecimento (Fonte: Vale, dezembro de 2025)

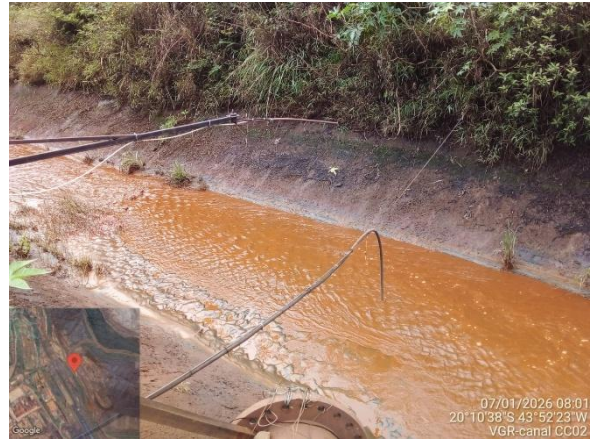
Figura 103 – Vista do sistema automatizado de dosagem de flocculante. (Fonte: Vale, janeiro de 2026)

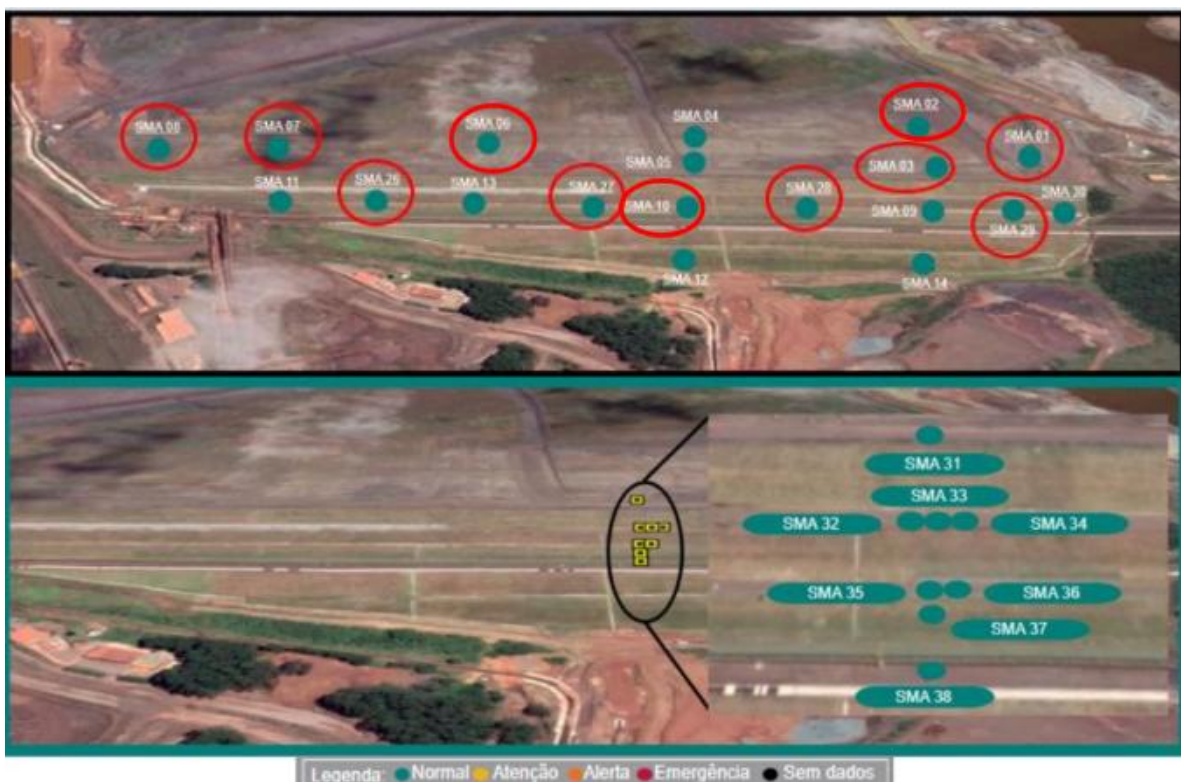
Figura 105 - Painel de monitoramento dos sismógrafos Barragem Vargem Grande e planta de localização dos sismógrafos de superfície. Os sismógrafos circulosados de vermelho foram desmobilizados em março e em julho/2025. Fonte: CMG (VALE, 2026).

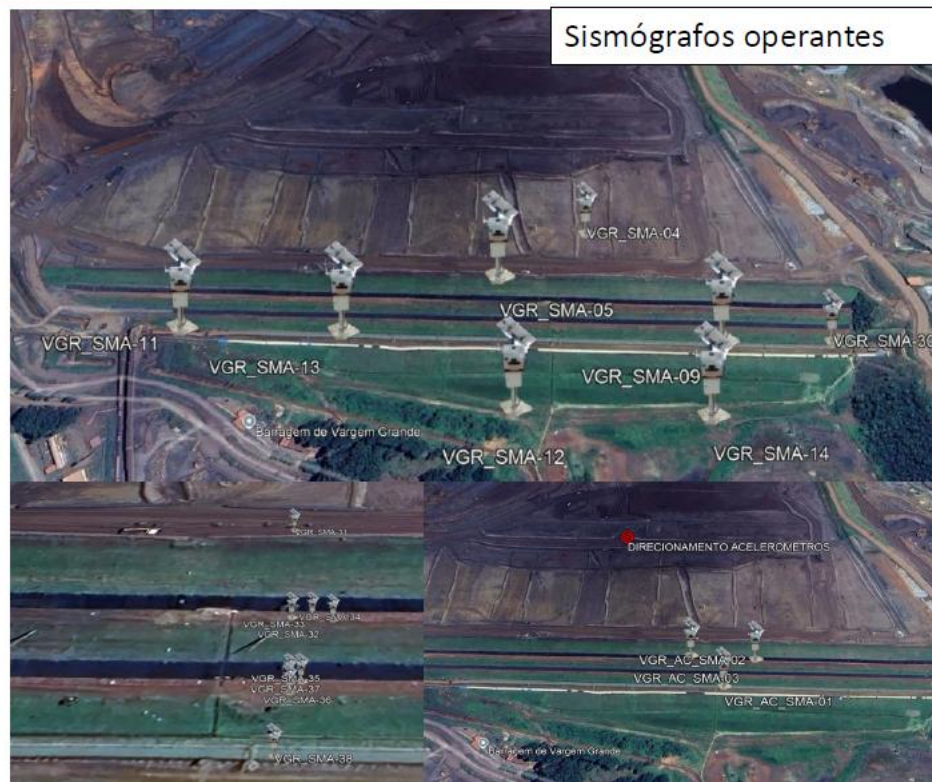
Relocação dos sismógrafos

Ao longo das obras de 2025, foi necessário realizar a relocação de alguns sismógrafos. Desde outubro/2025, não foi necessário realizar a relocação de nenhum sismógrafo e a configuração vigente dos sismógrafos é a apresentada na figura a seguir.

Sismógrafo	Rebaixado ou relocado?	Data
SMA-04	Relocado	06/06/2025
SMA-05	Relocado	03/07/2025
SMA-31	Painel Rebaixado	03/07/2025
SMA-04	Relocado	18/08/2025
VGR_SMA-05	Relocado	02/09/2025
VGR_SMA-31	Painel Rebaixado	02/09/2025
VGR_SMA-32	Painel Relocado	02/09/2025
VGR_SMA-33	Painel Relocado	02/09/2025
VGR_SMA-34	Painel Relocado	02/09/2025
VGR_SMA-AC-02	Relocado	02/09/2025
VGR_SMA-AC-02	Relocado	02/09/2025
