**RELATÓRIO TRIMESTRAL  
PERÍODO: NOVEMBRO DE 2025 A JANEIRO DE 2026**

**BARRAGEM SUL SUPERIOR**

**OBRAS DE DESCARACTERIZAÇÃO DE BARRAGENS ALTEADAS PELO  
MÉTODO DE MONTANTE**

**COMPLEXO MINAS PARALISADAS SUDESTE, BARÃO DE COCAIS – MG  
PROCESSO SEI 2090.01.0001331/2022-24**

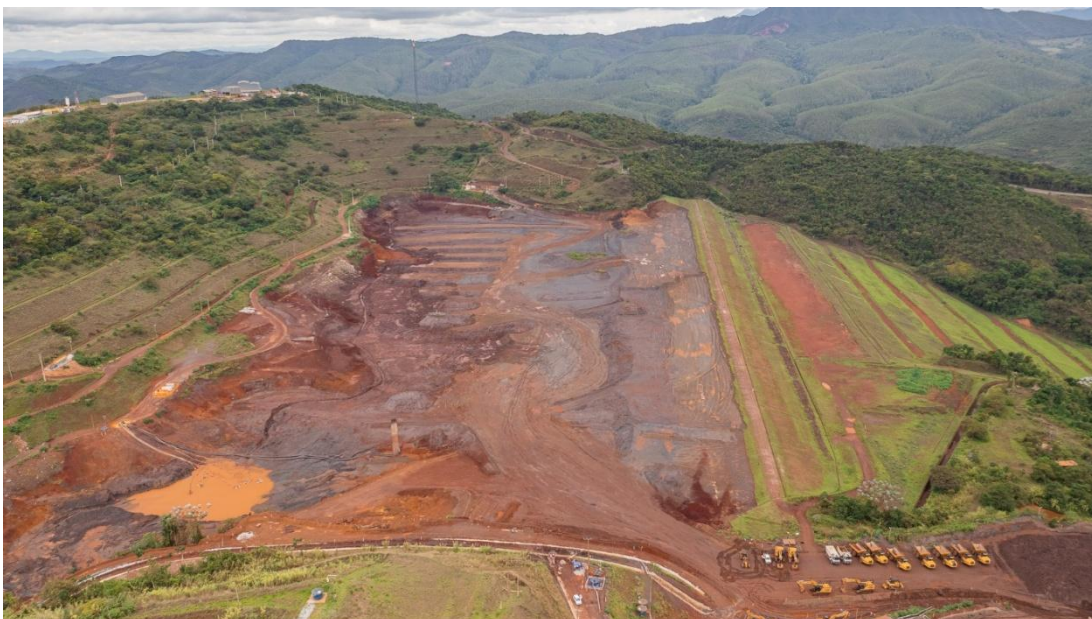
**Figura 8 - Visão geral reservatório, sump-fase 2 – sistema de bombeamento de água para tulipa –dezembro/2025.**

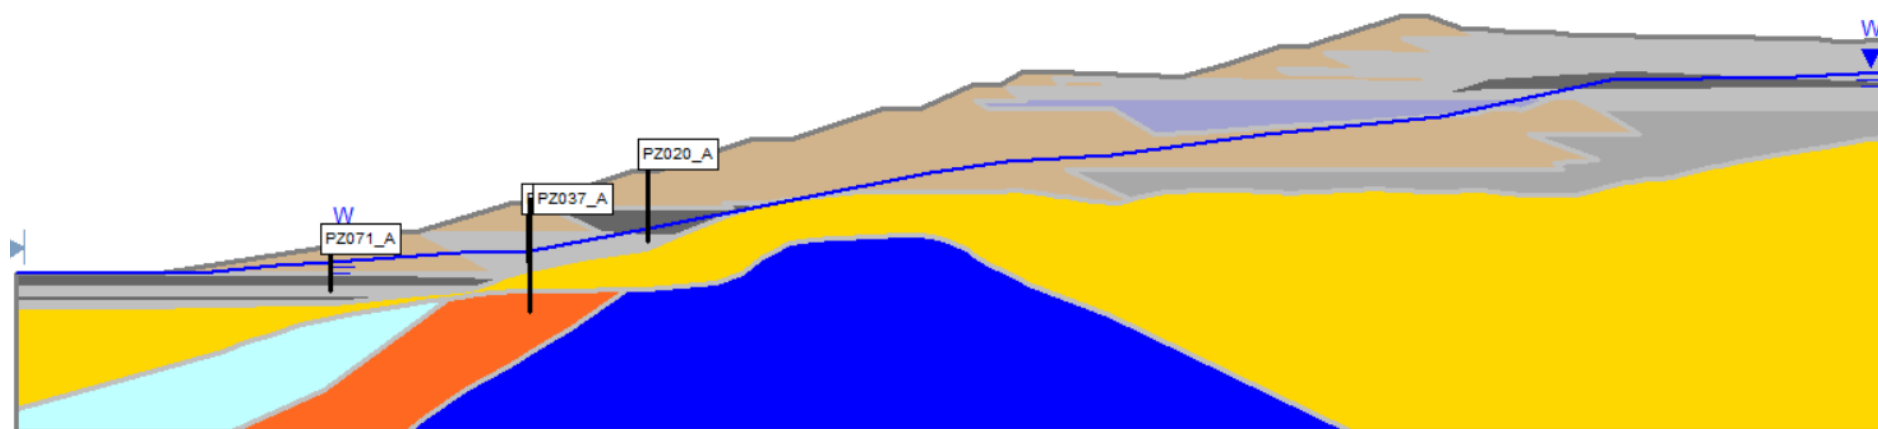
Figura 13: Seção CC' com nível piezométrico referente a 31/12/2025.

*A Vale apresenta a seção CC' a leitura de 31 de dezembro de 2025 projetada. A Vale destaca que os níveis piezométricos para a BSS apresentam variação pouco perceptível para o período, conforme é apresentado na Figura 14 com as variações registradas mensalmente para o período deste relatório.*

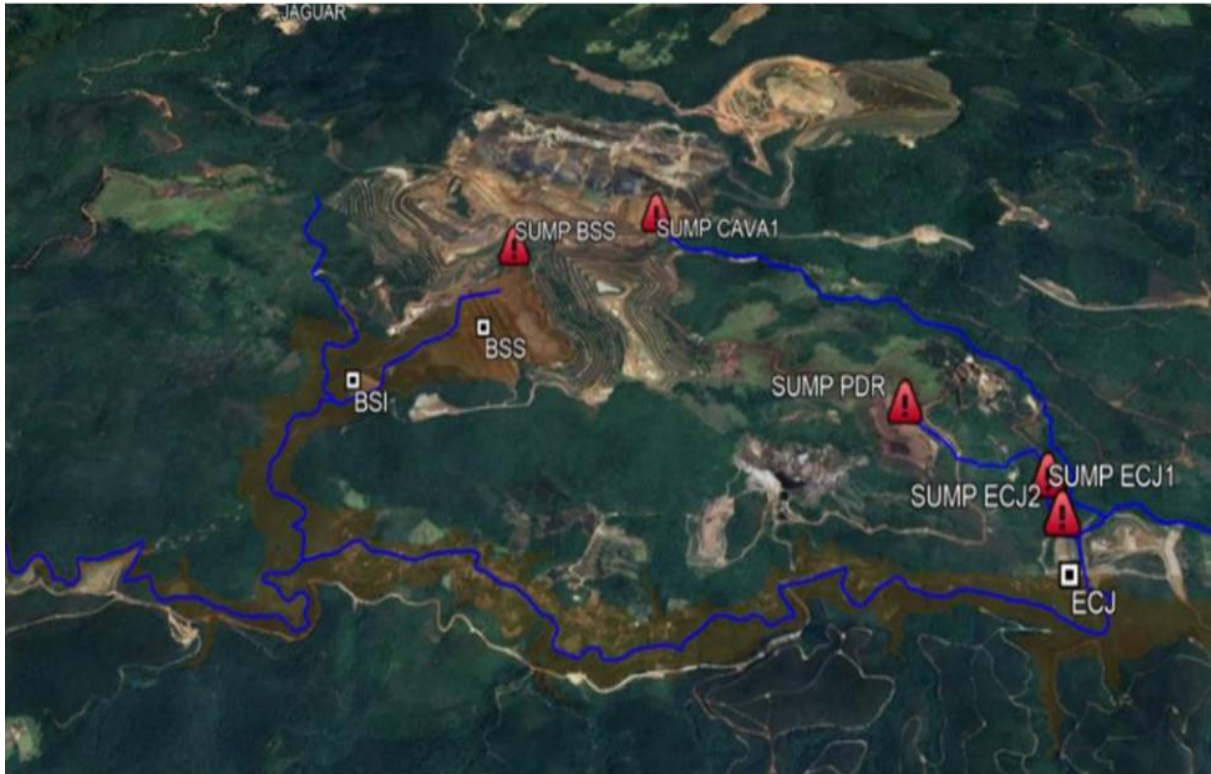
**Figura 28 - Localização dos Sumps.**

Os sumps permanecem disponíveis e estrategicamente posicionados para capturar o escoamento das águas pluviais, desempenhando um papel crucial no controle ambiental. Esses sumps são responsáveis por reter sedimentos que, de outra forma, poderiam alcançar os cursos d'água (Figura 28). No ciclo em questão, foram removidos 1.103 m<sup>3</sup> de sedimentos.

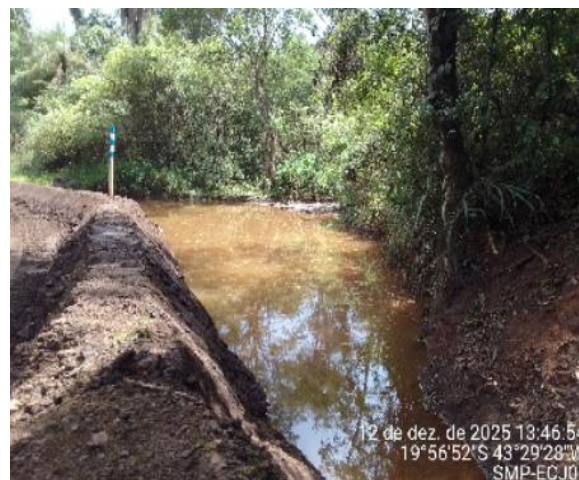
**Figura 30 - Sump ECJ 1. (12/12/2025).**

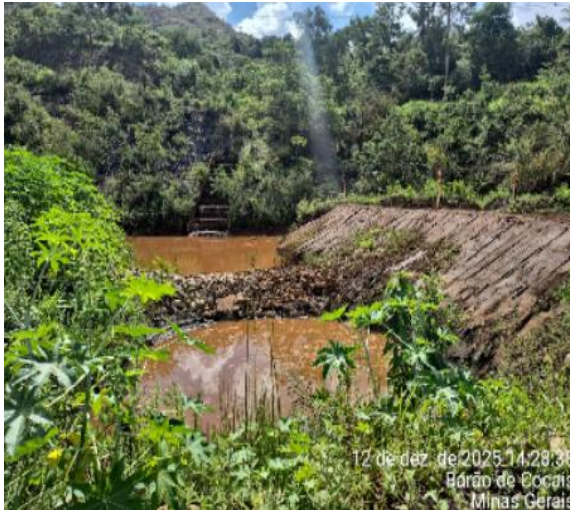
Figura 31 - Sump ECJ 2. (12/12/2025)

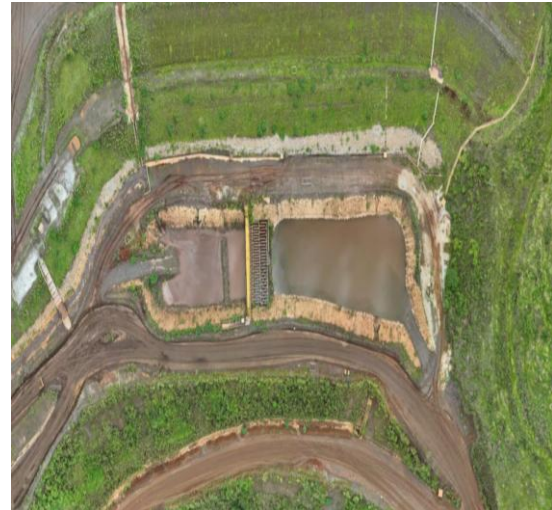
Figura 32 - Sump Cava (dezembro/2025).

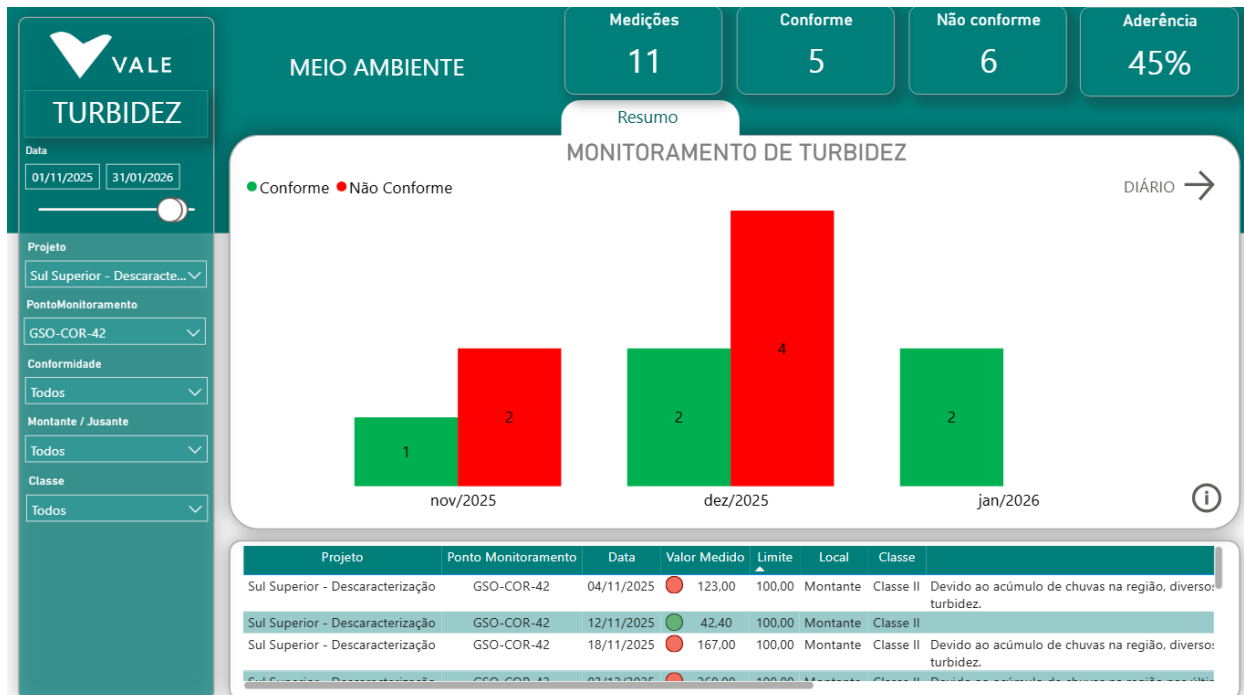
**Figura 66 - Monitoramento de turbidez do ponto GSO-42 (classe II – 100 NTU) - monitoramento semanal.**  
**Fonte: Vale, 2025.**

Considerando que este ciclo corresponde ao período chuvoso, caracterizado por elevados índices pluviométricos, as chuvas torrenciais registradas contribuíram para a obtenção de resultados em não conformidade com o limite de 100 NTU, estabelecido para cursos d'água de Classe II, conforme a Deliberação Normativa CERH-MG nº 89, de 15 de dezembro de 2023.

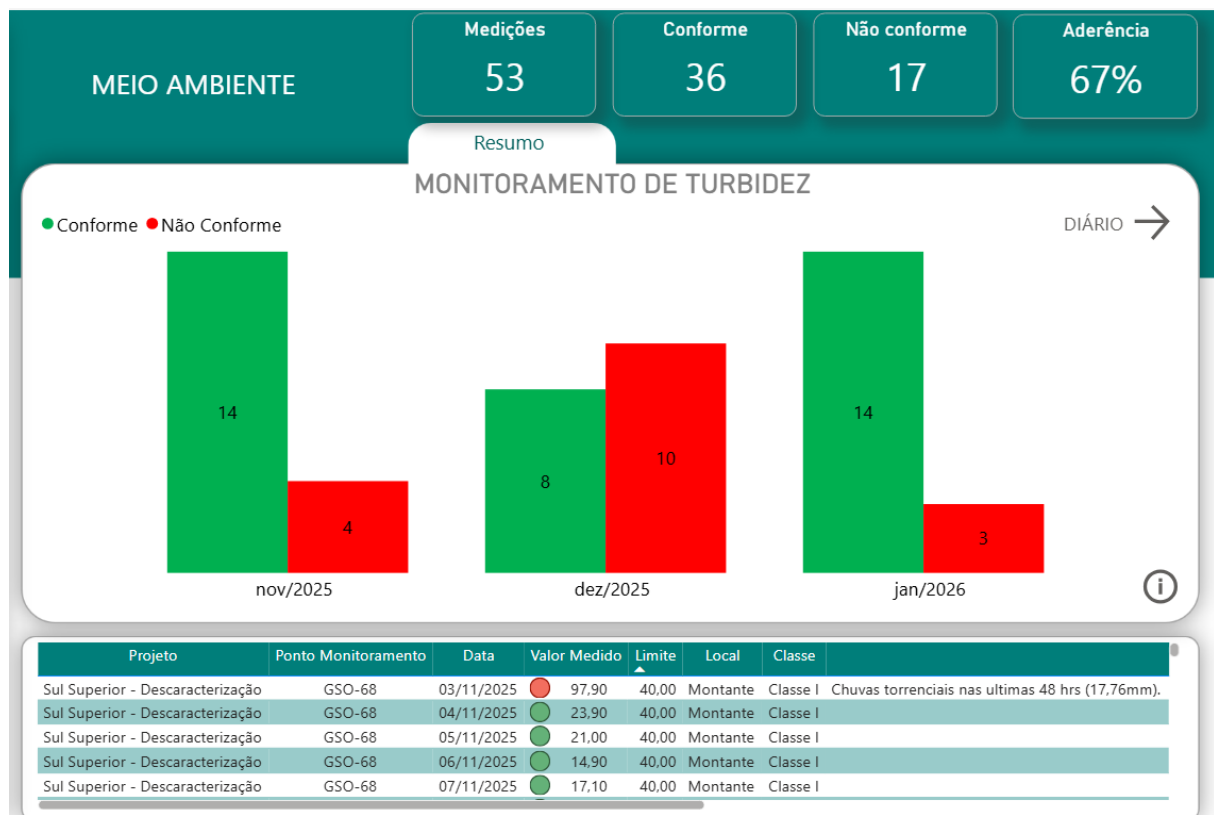
**Figura 69 - Monitoramentos de turbidez do ponto GSO-68 (Rio São João - classe I – limite 40)**

Observa-se, a partir dos resultados, a ocorrência de 17 desvios em relação aos parâmetros esperados, em decorrência das chuvas torrenciais que atingiram a região durante o período analisado, o qual corresponde à estação chuvosa, caracterizada por elevada frequência de eventos pluviométricos intensos.

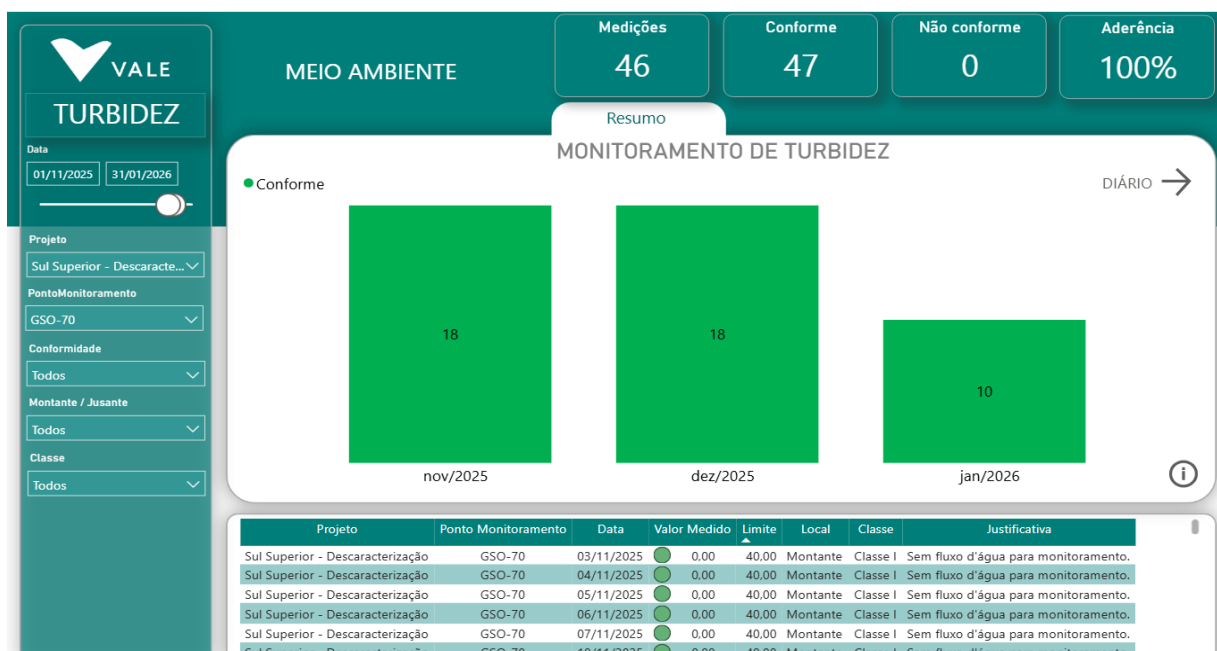
**Figura 73 - Monitoramento de turbidez do ponto GSO-070 (bombeamento da cava - córrego Congo Velho classe I - limite 40 NTU).**  
Fonte: Vale, 2026.

Observa-se que todos os resultados estiveram em conformidade com os parâmetros esperados, mesmo durante o período de chuvas, comprovando a eficiência das etapas de floculação e sedimentação aplicadas para reduzir a turbidez do efluente.

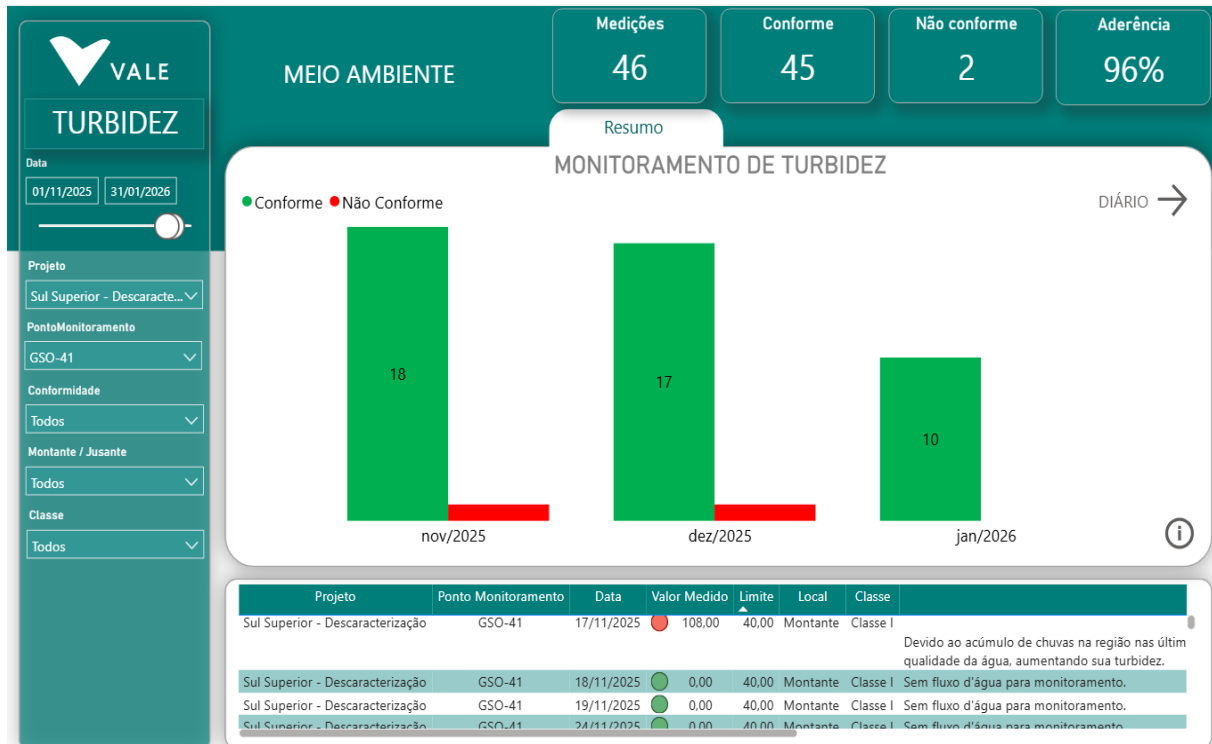
Na Figura 75 a seguir, apresenta-se o gráfico com os resultados da amostragem no ponto GSO-41, realizada diariamente de novembro a janeiro. Observa-se que ocorreram apenas 2 não conformidades, atribuídas ao acúmulo de chuvas na região.

**Figura 75 - Monitoramento de turbidez do ponto GSO-41 (córrego Congo Velho classe I - limite 40 NTU).**

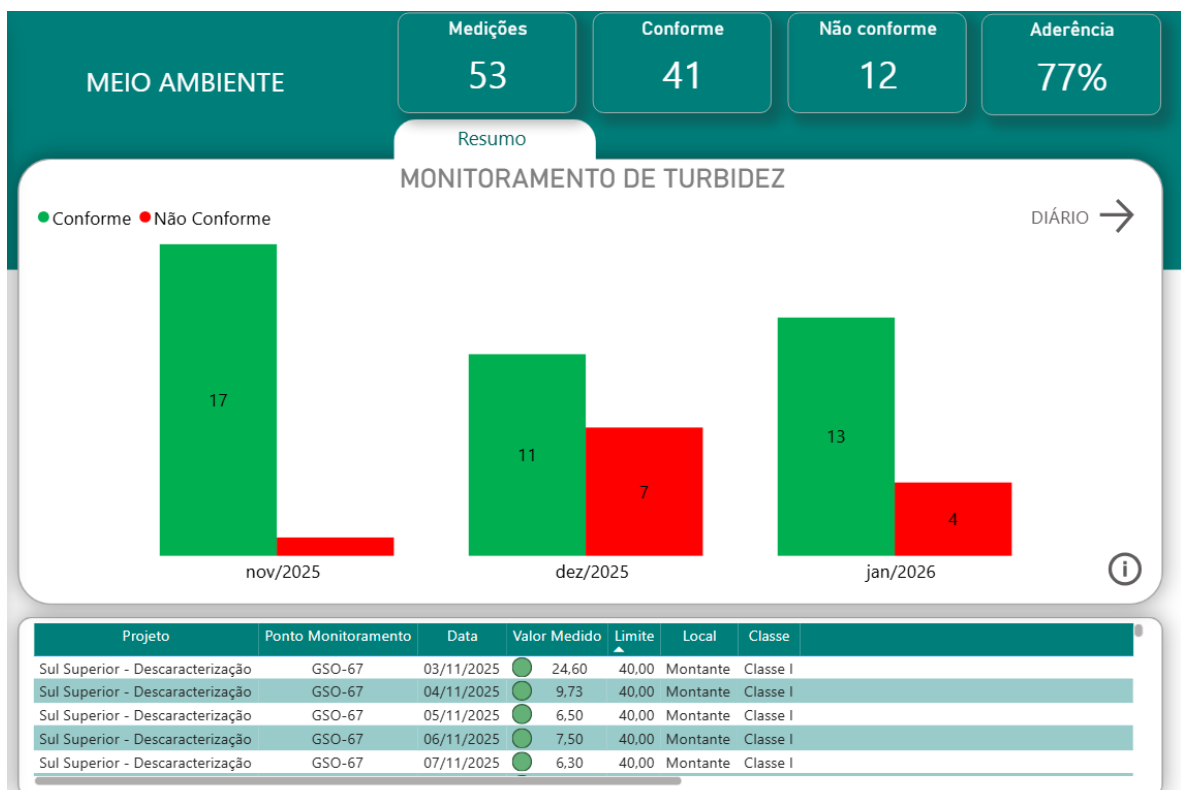
**Figura 77 - Monitoramento de turbidez do ponto GSO-67 (córrego Congo Velho classe I - limite 40 NTU).**  
**Fonte: Vale, 2026.**

Observa-se que ocorreu 12 não conformidades em relação aos parâmetros esperados. A principal causa desses desvios foi o impacto das chuvas torrenciais que atingiram a região durante o período analisado.
