RELATÓRIO TRIMESTRAL
PERÍODO: NOVEMBRO DE 2025 A JANEIRO DE 2026
BARRAGEM XINGU

**OBRAS DE DESCARACTERIZAÇÃO DE BARRAGENS ALTEADAS PELO
MÉTODO DE MONTANTE**

COMPLEXO MARIANA, MARIANA – MG
PROCESSO SEI 2090.01.0001328/2022-08

FEVEREIRO DE 2026

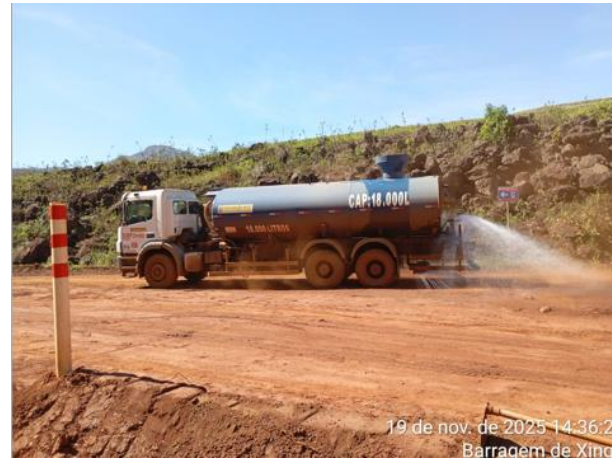
Figura 47 - Umectação de vias próximo ao Dique 02.
Fonte: Vale, 2025.

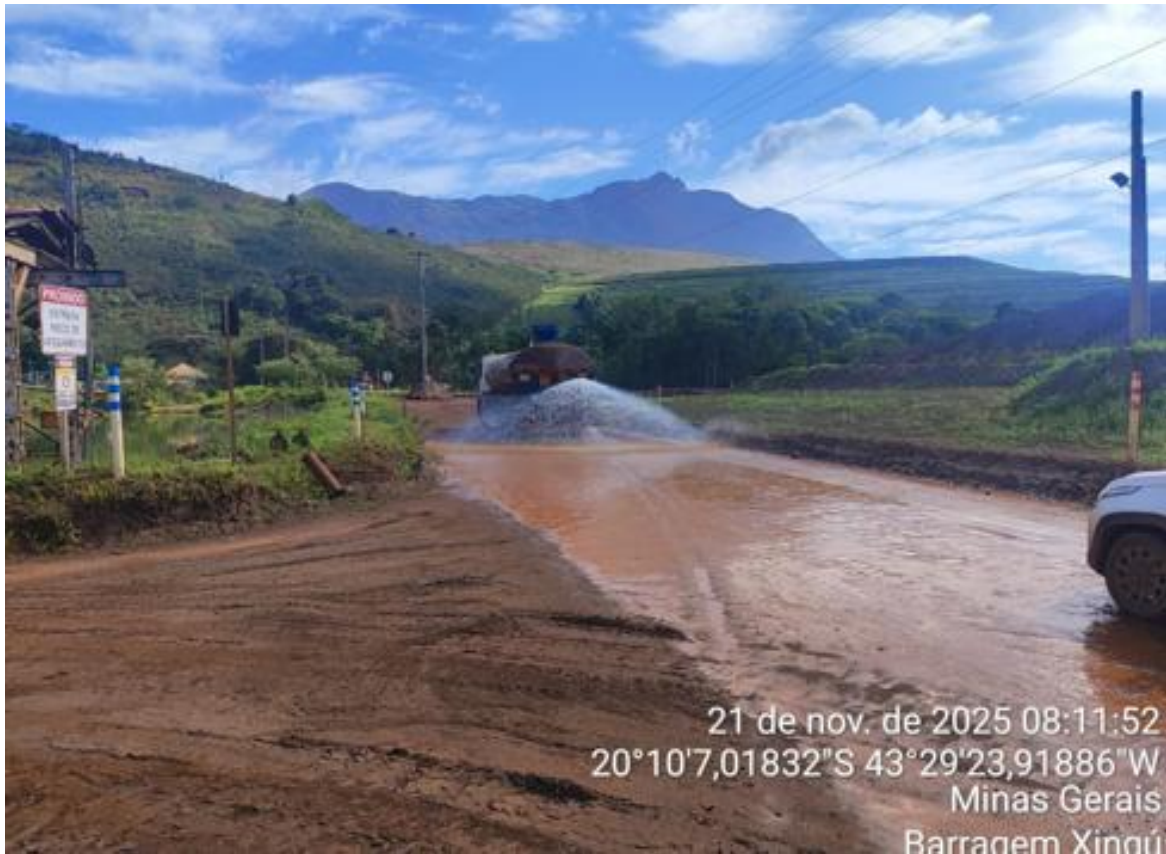
Figura 48 - Umectação de vias próximo as baias.
Fonte: Vale, 2025.

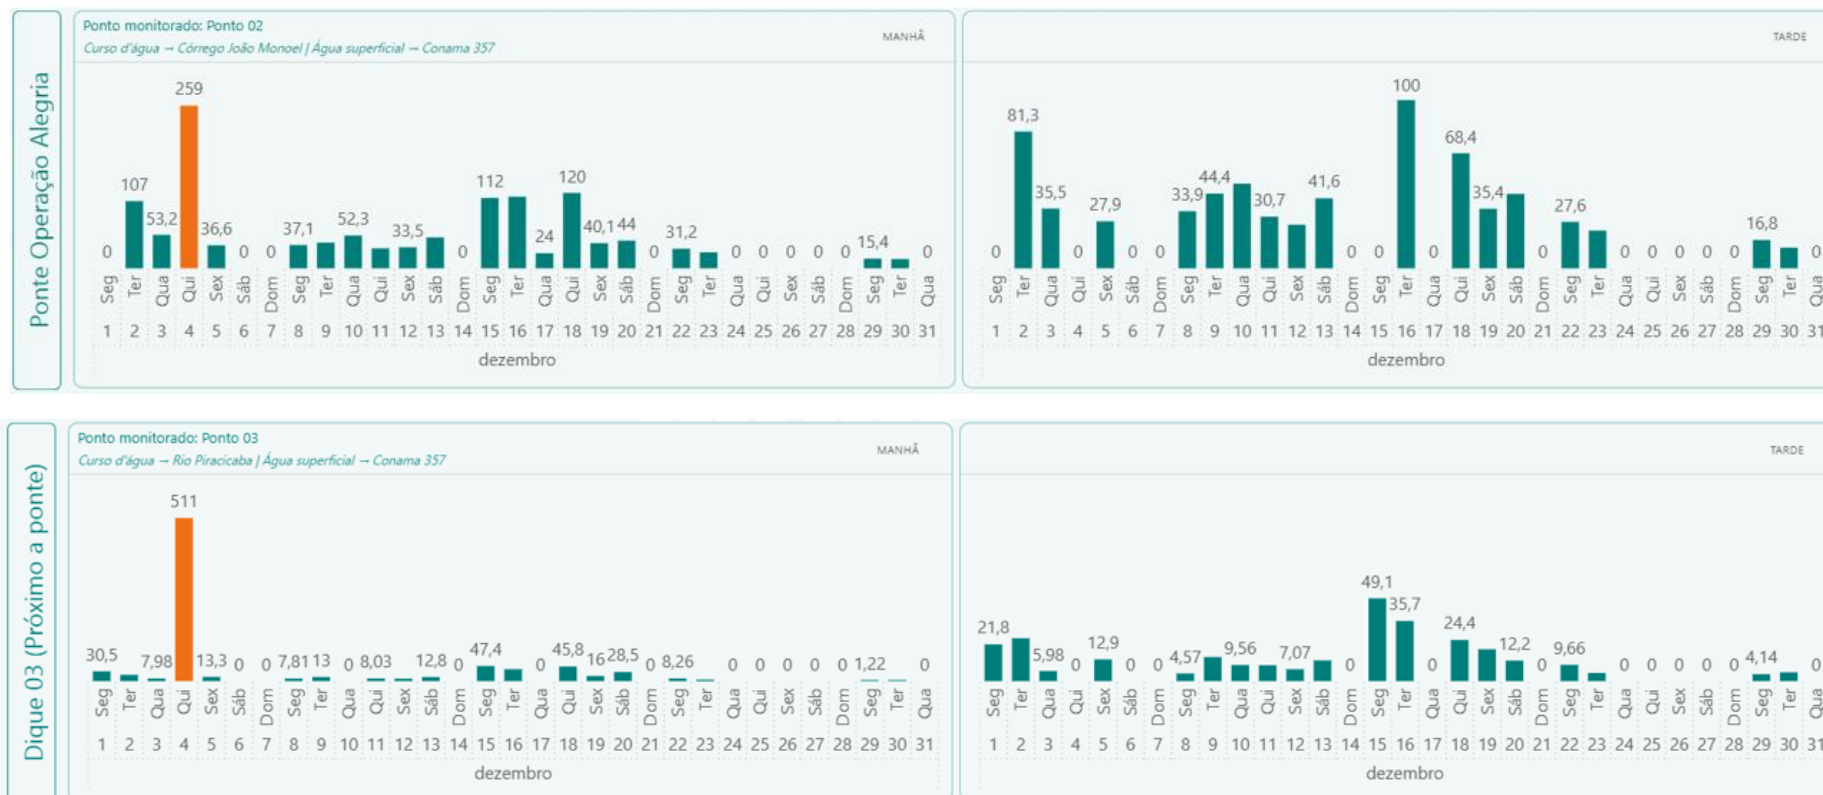
Figura 60 - Resultados dos monitoramentos diários de turbidez a montante da obra- dezembro/2025.
Fonte: Vale, 2025.

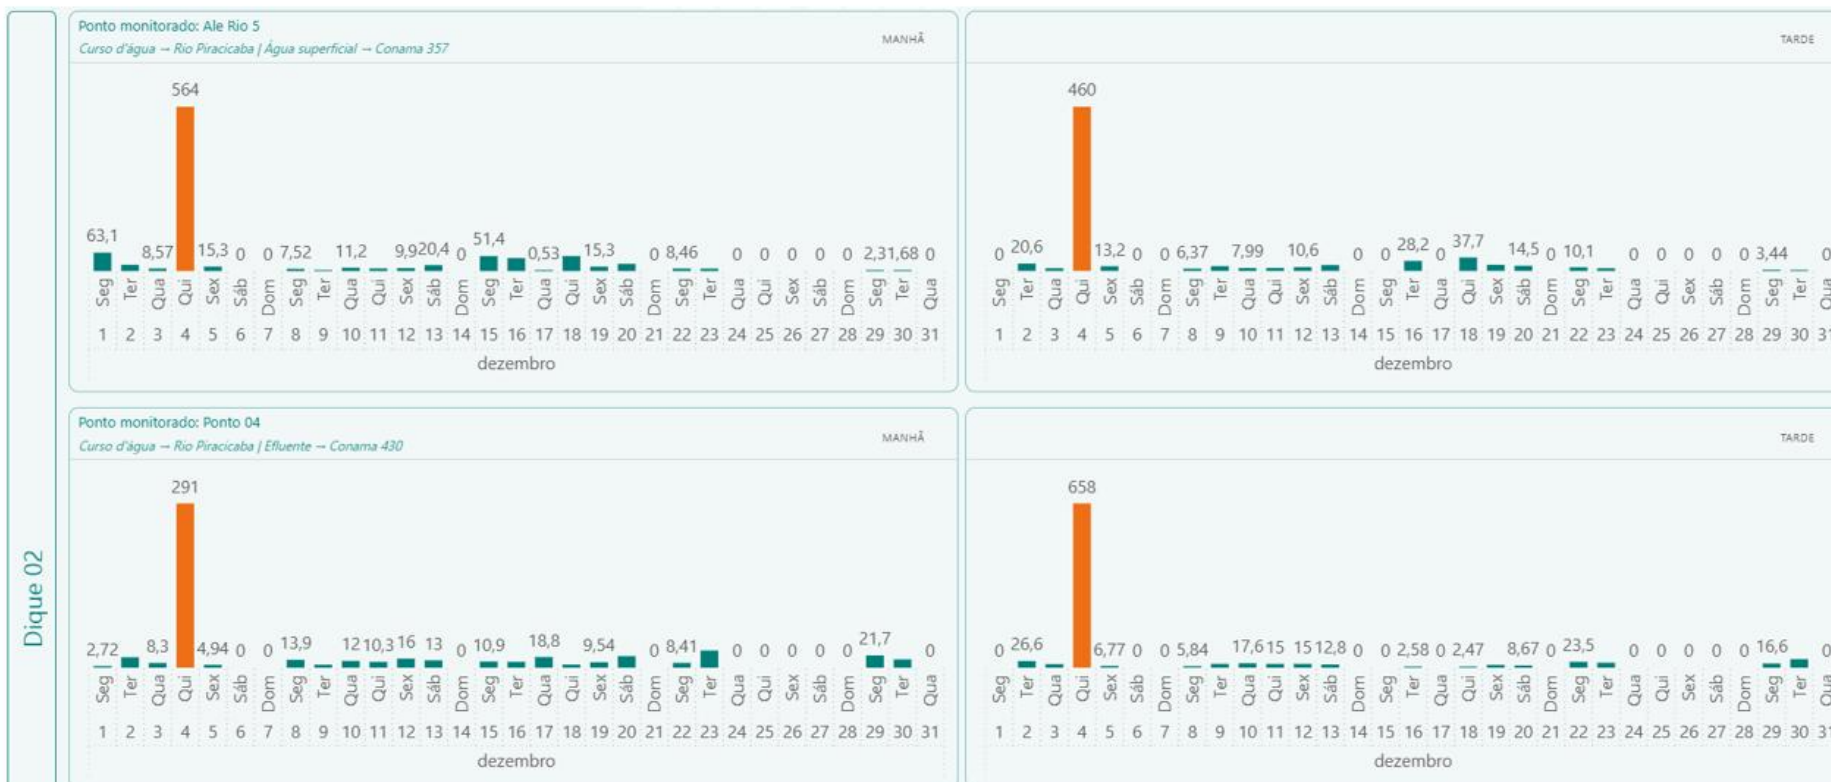
**ALE RIO 05
PT 04**

Figura 62 - Resultados dos monitoramentos diários de turbidez – lançamento de efluente (PT 04) e a jusante da obra (ALE-RIO-05) – dezembro/2025.
 Fonte: Vale, 2025.

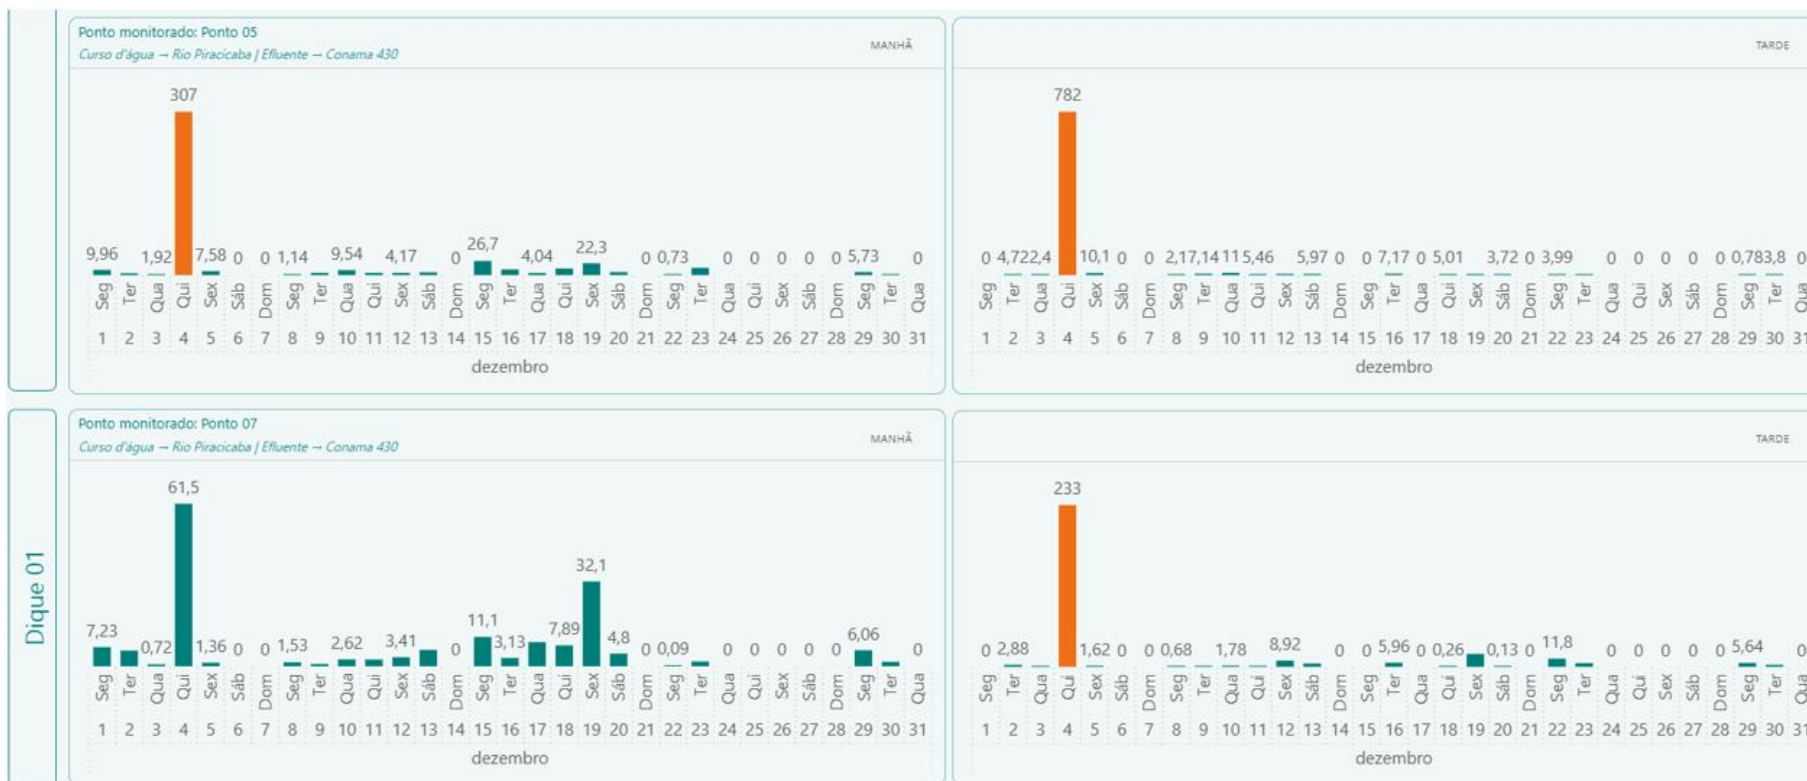
PT 05
PT 07

Figura 64 - Resultados dos monitoramentos diários de turbidez – pontos de lançamento de efluente PT 05 e PT 07 – dezembro/2025.
Fonte: Vale, 2025.

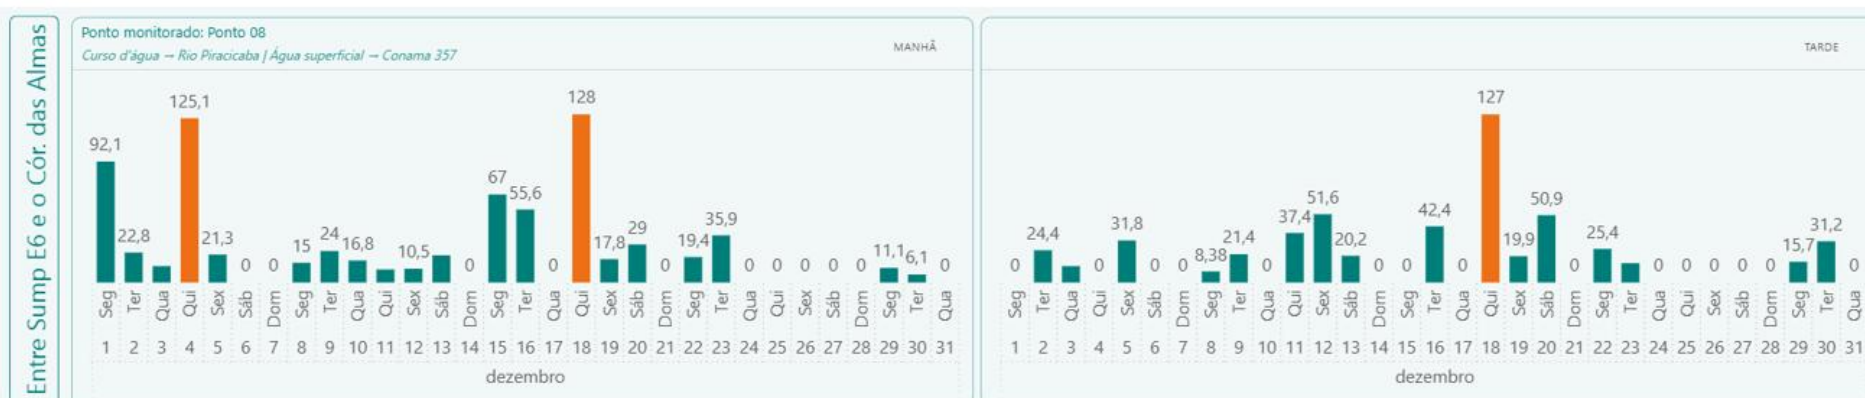
Figura 66 - Resultados dos monitoramentos diários de turbidez – jusante da obra PT 08 – dezembro/2025.
Fonte: Vale, 2025

Em se tratando dos resultados excedentes medidos no dia 04/12, cumpre mencionar que há uma relação direta com os elevados índices de pluviosidade associadas às contribuições advindas das drenagens existentes (para onde convergem demais influências das operações do entorno) e que estão a montante da obra de descaracterização da barragem de Xingú. Resta reforçar que as frentes de obra estão em avanço, inclusive na evolução para a implantação dos sistemas de contenção em meio à superfícies expostas próprias da dinâmica da obra. Já no dia 18/12/2025 constatou-se que o bombeamento do sump E6 promovido pelas atividades operacionais da Mina de Alegria, e não promovido para o avanço da obra de descaracterização da Barragem de Xingú, contribuiu para a alteração dos níveis de turbidez.
